Rapport de mission de repérage des matériaux et produits contenant de l'amiante dans les immeubles bâtis avant réalisation de travaux

Numéro de dossier : RAAT_17LAA0201
Date du repérage : 06/09/2022

Immeuble bâti visité	
Adresse	Rue : 1 Allée des Marchés Bât., escalier, niveau, appartement n°, lot n°: Etage 2; Porte 1, Lot numéro 17LAA0201 Code postal, ville : . 77220 TOURNAN EN BRIE (France)
Périmètre de repérage : Voir annexes.
Type de logement : Fonction principale du bâtiment : Date de construction : Appartement - T3 Habitation (partie privative d'immeuble) < 1997

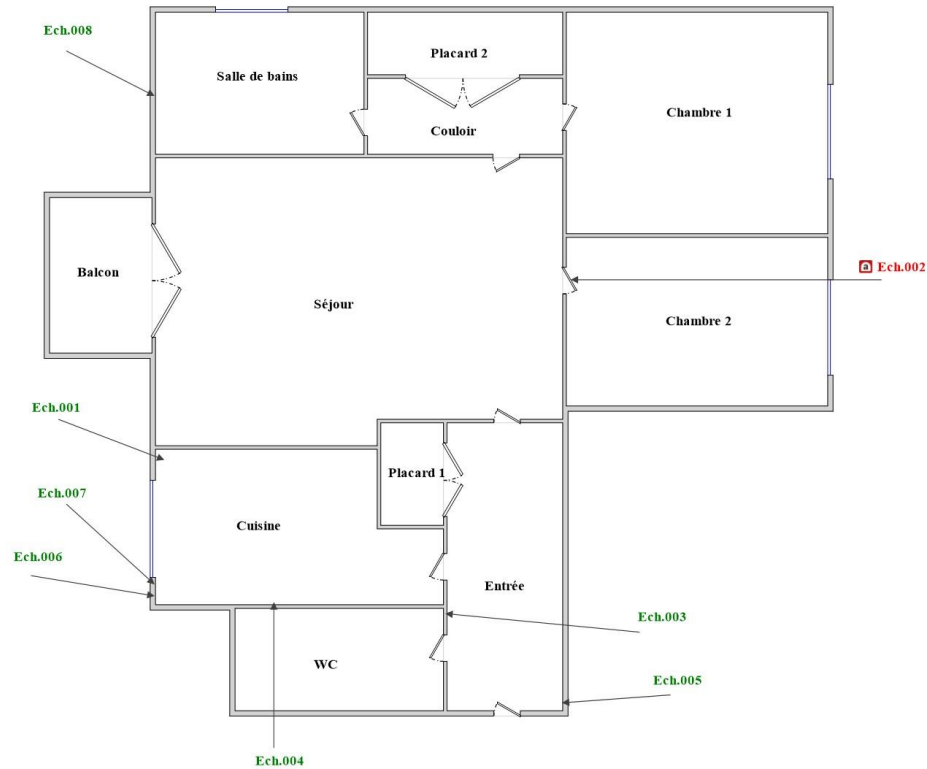
Localisation des prélèvements ou des matériaux amiantés

Dalles de sol amiante
