**Rapport de mission de repérage des matériaux et produits contenant de l'amiante dans les immeubles bâtis avant réalisation de travaux**

Numéro de dossier : RAAT-17LAC0303  
Date du repérage : 24/02/2022

Immeuble bâti visité	
Adresse	Rue : ..... <b>5 Allée des Marchés (17LAC0303)</b> Bât., escalier, niveau, appartement n°, lot n°: <b>Bat. 5; Esc. 5; Etage 3; Porte 0303 Lot numéro 17LAC0303,</b> Code postal, ville : . <b>77220 TOURNAN EN BRIE</b>
Périmètre de repérage :	..... <b>Ensemble du logement</b>
Type de logement :	..... <b>Appartement - T4</b>
Fonction principale du bâtiment :	..... <b>Habitation (partie privative d'immeuble)</b>
Date de construction :	..... <b>NC</b>

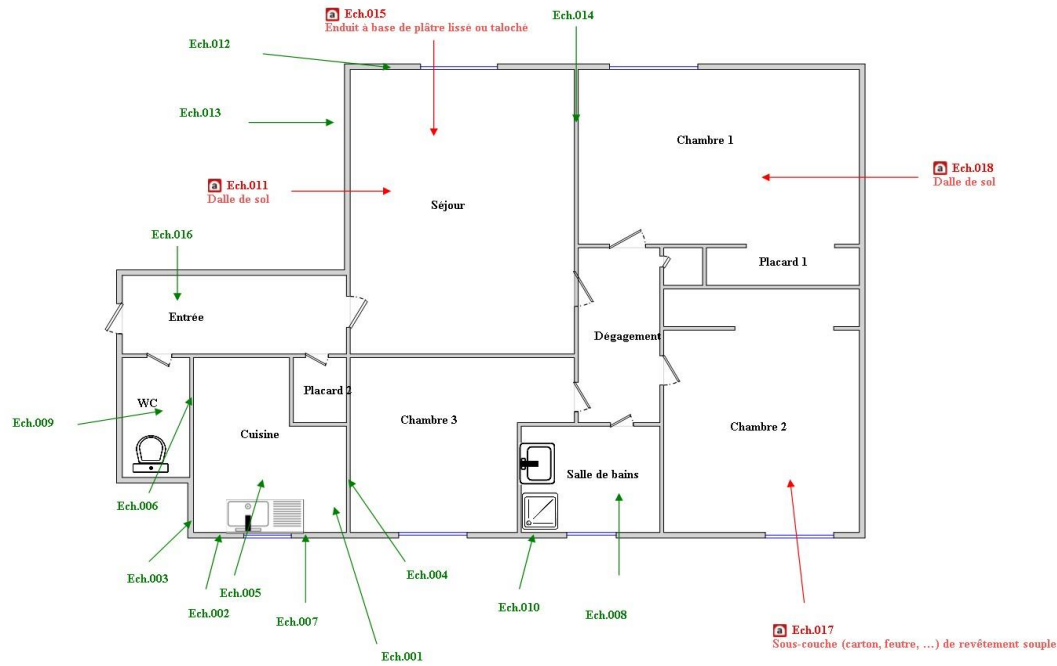
### Localisation des prélèvements ou des matériaux amiantés

Entrée	1	Identifiant : ZPSO-008 Description : Enduit à base de plâtre lissé ou taloché Résultat : Présence d'amiante	Sondage et extension de la ZPSO du ou des prélèvement(s) : Ech.015	Ech.015	Idem photo : Ech.015
Séjour	2	Identifiant : ZPSO-008 Description : Enduit à base de plâtre lissé ou taloché Résultat : Présence d'amiante	Oui Séjour : Plafond	Ech.015

Pièces : Séjour					
Localisation	n° de sondage	Description	Echantillon	N° Echantillon	Photo
Séjour	1	<u>Identifiant</u> : Mat.007 <u>Description</u> : Dalle de sol <u>Résultat</u> : Présence d'amiante	Oui Séjour : Sol	Ech.011

Mat.008 : Dalle de sol					
Pièces : Chambre 1					
Localisation	n° de sondage	Description	Echantillon	N° Echantillon	Photo
Chambre 1	1	<u>Identifiant</u> : Mat.008 <u>Description</u> : Dalle de sol <u>Résultat</u> : Présence d'amiante	Oui Chambre 1 : Sol	Ech.018
