## Rapport de mission de repérage des matériaux et produits contenant de l'amiante avant réalisation de travaux

Référence : RAAT\_17LAE0001

Le 08/06/2021

Adresse : 12 rue Marcel Micheau 77220 TOURNAN-EN-BRIE

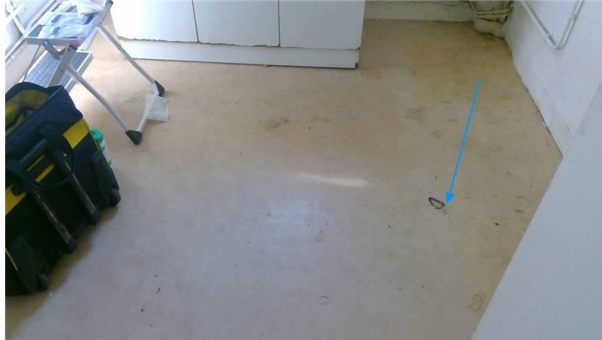
**ANNEXE : Fiches d'identification et de cotation**
**PRELEVEMENT : P001**
**Emplacement**

Nom du client	Numéro de dossier	Localisation
HABITAT 77 OPH DE SEINE ET MARNE	RAAT_17LAE0001	RDC - Cuisine Plancher - Sol
Nom de l'opérateur	Date de prélèvement	Matériau
MARTIN Olivier	08/06/2021	Ragréage / colle - Linoleum
Résultat amiante		
absence d'amiante

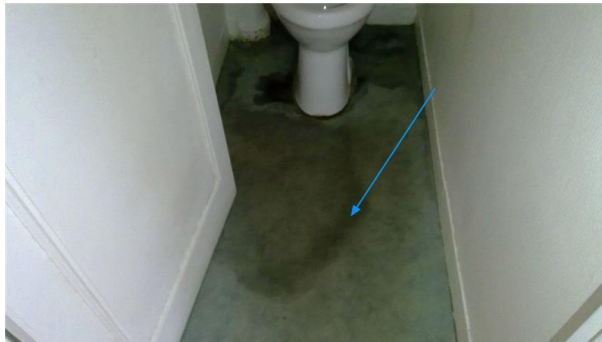
**PRELEVEMENT : P002**
**Emplacement**

Nom du client	Numéro de dossier	Localisation
HABITAT 77 OPH DE SEINE ET MARNE	RAAT_17LAE0001	RDC - WC Plancher - Sol
Nom de l'opérateur	Date de prélèvement	Matériau
MARTIN Olivier	08/06/2021	Ragréage / colle - Linoleum
Résultat amiante		
absence d'amiante

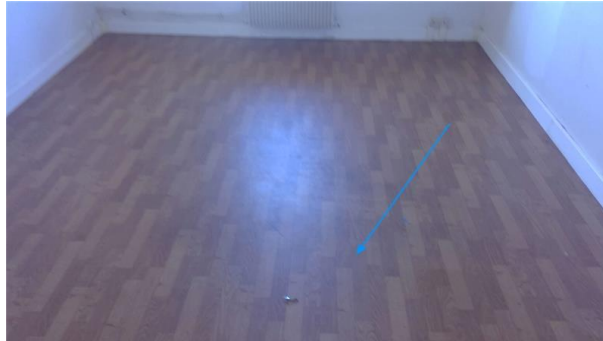
### PRELEVEMENT : P003

Nom du client	Numéro de dossier	Localisation
HABITAT 77 OPH DE SEINE ET MARNE	RAAT_17LAE0001	RDC - Séjour Plancher - Sol
Nom de l'opérateur	Date de prélèvement	Matériau
MARTIN Olivier	08/06/2021	Ragréage / colle - Linoleum
Résultat amiante		
absence d'amiante

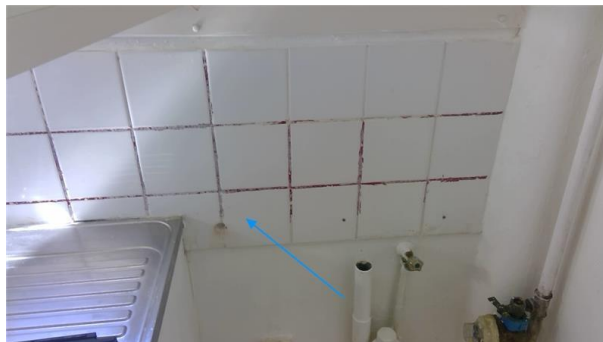
### PRELEVEMENT : P004

Nom du client	Numéro de dossier	Localisation
HABITAT 77 OPH DE SEINE ET MARNE	RAAT_17LAE0001	RDC - Cuisine Mur - C
Nom de l'opérateur	Date de prélèvement	Matériau
MARTIN Olivier	08/06/2021	Colle bitumineuse - Faïence
Résultat amiante		
absence d'amiante

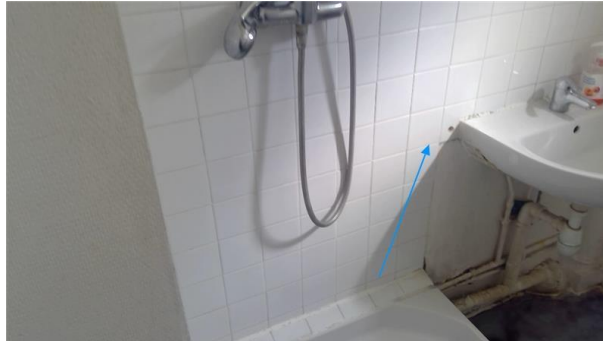
**PRELEVEMENT : P005**

Nom du client	Numéro de dossier	Localisation
HABITAT 77 OPH DE SEINE ET MARNE	RAAT_17LAE0001	RDC - Salle d'eau Mur - A, B
Nom de l'opérateur	Date de prélèvement	Matériau
MARTIN Olivier	08/06/2021	Colle - Faïence
<b>Résultat amiante</b>		
absence d'amiante
