Rapport de mission de repérage des matériaux et produits contenant de l'amiante avant réalisation de travaux

7 RUE DU MARCHE

MODULE 17LAD0101
77220 TOURNAN EN BRIE

RAPPORT N° :	17LAD0101	Laboratoire d'Analyses :	ITGA
Repérage réalisé le :	19/02/2019	Adresse laboratoire :	3 RUE ARMAND HERPIN LACROIX - CS 46537 35065 RENNES CEDEX
Accompagnateur :		Numéro d'accréditation :	1-5967
Par :	Mickaël JULIEN	Organisme d'assurance professionnelle :	AXA France
N° certificat :	CPDI 4129	Adresse assurance :	313 Terrasses de l'Arche 92727 NANTERRE CEDEX
Date d'obtention :	01/01/2017	N° de contrat d'assurance :	10158549604
Organisme certificateur	I.CERT Parc Edonia - Bâtiment G - Rue de la Terre Victoria - 35760 SAINT-GREGOIRE	Date de validité :	31/12/2019

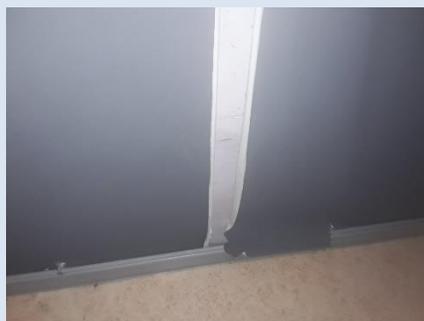
PRELEVEMENT : 17LAD0101P001			
NOM DU CLIENT	NUMERO DU DOSSIER		PIECE OU LOCAL
OPH77	17LAD0101 19/02/2019		Chambre 3 (RC)
ELEMENT	DESCRIPTIF DU LABORATOIRE	DATE DE PRELEVEMENT	NOM DE L'OPERATEUR
Enduit béton	Enduit plâtreux blanc en vrac + peinture non séparable	19/02/2019	JULIEN Mickaël
LOCALISATION		RESULTAT	
Mur B		Amiante non détecté

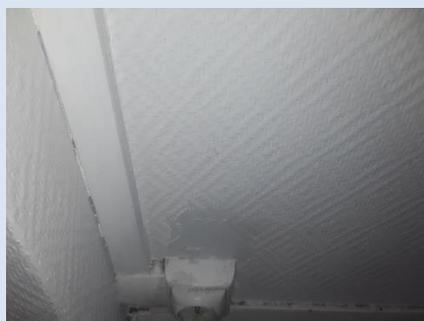
PRELEVEMENT : 17LAD0101P002			
NOM DU CLIENT	NUMERO DU DOSSIER		PIECE OU LOCAL
OPH77	17LAD0101 19/02/2019		Chambre 2 (RC)
ELEMENT	DESCRIPTIF DU LABORATOIRE	DATE DE PRELEVEMENT	NOM DE L'OPERATEUR
Enduit	Enduit plâtreux blanc en vrac + peinture avec couche en toile non séparable	19/02/2019	JULIEN Mickaël
LOCALISATION		RESULTAT	
Mur D		Amiante non détecté

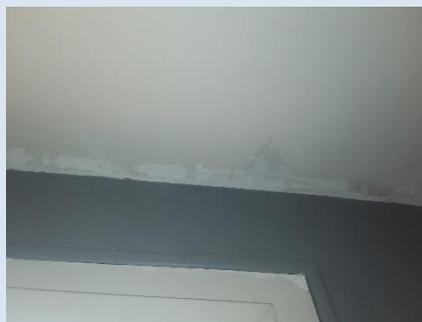
PRELEVEMENT : 17LAD0101P003			
NOM DU CLIENT	NUMERO DU DOSSIER		PIECE OU LOCAL
OPH77	17LAD0101 19/02/2019		Chambre 2 (RC)
ELEMENT	DESCRIPTIF DU LABORATOIRE	DATE DE PRELEVEMENT	NOM DE L'OPERATEUR
Enduit / Peinture béton	Enduit plâtreux blanc en vrac + peintures multiples non séparable	19/02/2019	JULIEN Mickaël
LOCALISATION		RESULTAT	
Plafond		Amiante non détecté

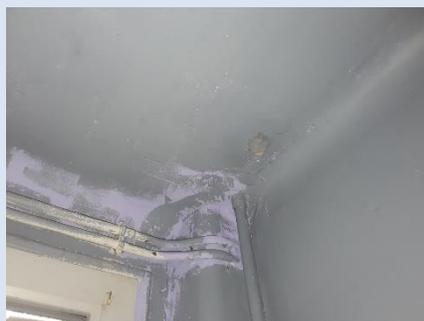
PRELEVEMENT : 17LAD0101P007			
NOM DU CLIENT	NUMERO DU DOSSIER	PIECE OU LOCAL	
OPH77	17LAD0101 19/02/2019	Cuisine (RC)	
ELEMENT	DESCRIPTIF DU LABORATOIRE	DATE DE PRELEVEMENT	NOM DE L'OPERATEUR
Enduit / Peinture béton	Enduit plâtreux blanc en vrac + peintures multiples non séparable	19/02/2019	JULIEN Mickaël
LOCALISATION		RESULTAT	
Plafond		Amiante non détecté

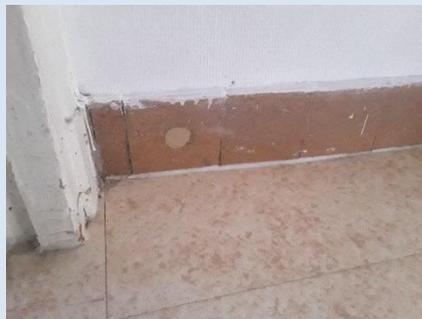
PRELEVEMENT : 17LAD0101P010			
NOM DU CLIENT	NUMERO DU DOSSIER		PIECE OU LOCAL
OPH77	17LAD0101 19/02/2019		Dégagement (RC)
ELEMENT	DESCRIPTIF DU LABORATOIRE	DATE DE PRELEVEMENT	NOM DE L'OPERATEUR
Colle plinthe	Colle grise	19/02/2019	JULIEN Mickaël
LOCALISATION		RESULTAT	
Mur D		Fr1:Amiante non détecté

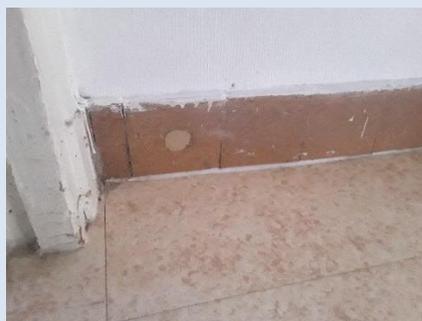
PRELEVEMENT : 17LAD0101P010			
NOM DU CLIENT	NUMERO DU DOSSIER		PIECE OU LOCAL
OPH77	17LAD0101 19/02/2019		Dégagement (RC)
ELEMENT	DESCRIPTIF DU LABORATOIRE	DATE DE PRELEVEMENT	NOM DE L'OPERATEUR
Colle plinthe	Carrelage	19/02/2019	JULIEN Mickaël
LOCALISATION		RESULTAT	
Mur D		Fr2:Amiante non détecté
