## Rapport de mission de repérage des matériaux et produits listes A et B à intégrer au dossier technique «amiante»

PROGRAMME MAISON ROUGE - ACQUISITION AMELIORATION

2 RUE DES PRES HAUTS

77370 MAISON ROUGE

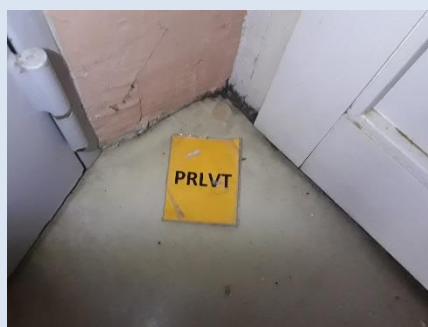
PRELEVEMENT : MAISON ROUGE - ACQUISITION AMELIORATIONP001			
NOM DU CLIENT	NUMERO DU DOSSIER		PIECE OU LOCAL
OPH77	MAISON ROUGE - ACQUISITION AMELIORATION 11/12/2017		Entrée
ELEMENT	DESCRIPTIF DU LABORATOIRE	DATE DE PRELEVEMENT	NOM DE L'OPERATEUR
Revêtement souple	Revêtement souple beige + colle polymère jaune non séparable + ragréage gris non séparable + ragréage rose non séparable	11/12/2017	LEITE LOPES Alain
LOCALISATION		RESULTAT	
Sol		Amiante non détecté

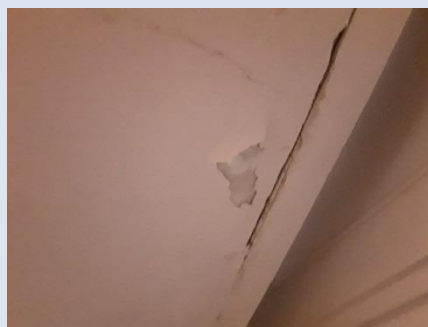
PRELEVEMENT : MAISON ROUGE - ACQUISITION AMELIORATIONP002			
NOM DU CLIENT	NUMERO DU DOSSIER		PIECE OU LOCAL
OPH77	MAISON ROUGE - ACQUISITION AMELIORATION 11/12/2017		Entrée
ELEMENT	DESCRIPTIF DU LABORATOIRE	DATE DE PRELEVEMENT	NOM DE L'OPERATEUR
Enduit / Peinture béton	Enduit plâtreux blanc en vrac + peinture non séparable	11/12/2017	LEITE LOPES Alain
LOCALISATION		RESULTAT	
Plafond		Amiante non détecté

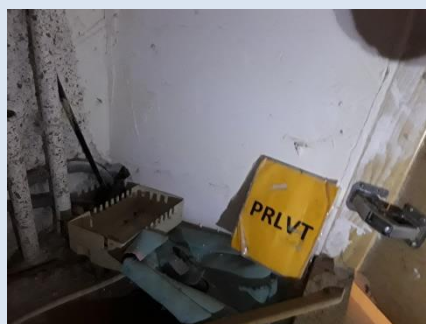
**PRELEVEMENT : MAISON ROUGE - ACQUISITION AMELIORATIONP003**

NOM DU CLIENT	NUMERO DU DOSSIER	PIECE OU LOCAL	
OPH77	MAISON ROUGE - ACQUISITION AMELIORATION 11/12/2017	Cages d'escalier	
ELEMENT	DESCRIPTIF DU LABORATOIRE	DATE DE PRELEVEMENT	NOM DE L'OPERATEUR
Enduit	Enduit plâtreux blanc en vrac + peinture non séparable	11/12/2017	LEITE LOPES Alain
LOCALISATION		RESULTAT	
Mur F		Amiante non détecté

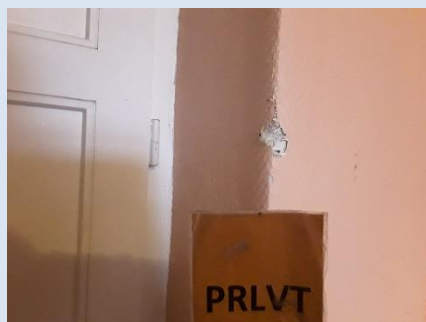
**PRELEVEMENT : MAISON ROUGE - ACQUISITION AMELIORATIONP004**

NOM DU CLIENT	NUMERO DU DOSSIER	PIECE OU LOCAL	
OPH77	MAISON ROUGE - ACQUISITION AMELIORATION 11/12/2017	Cages d'escalier	
ELEMENT	DESCRIPTIF DU LABORATOIRE	DATE DE PRELEVEMENT	NOM DE L'OPERATEUR
Béton	Enduit plâtreux blanc en vrac + peintures multiples non séparable + toile fibreuse blanche non séparable	11/12/2017	LEITE LOPES Alain
LOCALISATION		RESULTAT	
Mur D		Amiante non détecté

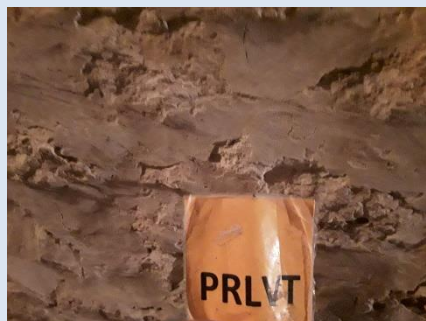
**PRELEVEMENT : MAISON ROUGE - ACQUISITION AMELIORATIONP005**

NOM DU CLIENT	NUMERO DU DOSSIER		PIECE OU LOCAL
OPH77	MAISON ROUGE - ACQUISITION AMELIORATION 11/12/2017		Caves
ELEMENT	DESCRIPTIF DU LABORATOIRE	DATE DE PRELEVEMENT	NOM DE L'OPERATEUR
Béton	Matériau beige en vrac hétérogène	11/12/2017	LEITE LOPES Alain
LOCALISATION		RESULTAT	
Mur A		Amiante non détecté

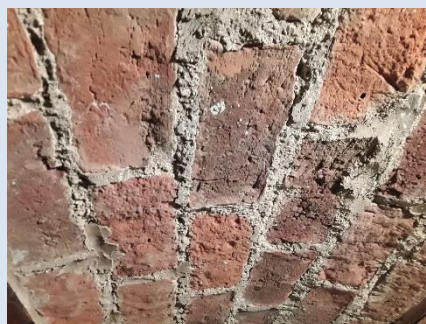
**PRELEVEMENT : MAISON ROUGE - ACQUISITION AMELIORATIONP006**

NOM DU CLIENT	NUMERO DU DOSSIER		PIECE OU LOCAL
OPH77	MAISON ROUGE - ACQUISITION AMELIORATION 11/12/2017		Caves
ELEMENT	DESCRIPTIF DU LABORATOIRE	DATE DE PRELEVEMENT	NOM DE L'OPERATEUR
Matériaux Liste B	Matériau marron en vrac + matériau gris en vrac non séparable	11/12/2017	LEITE LOPES Alain
LOCALISATION		RESULTAT	
Plafond		Amiante non détecté

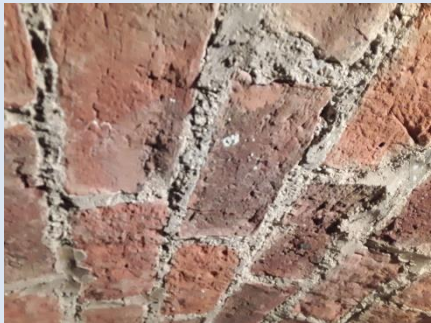
PRELEVEMENT : MAISON ROUGE - ACQUISITION AMELIORATIONP007			
NOM DU CLIENT	NUMERO DU DOSSIER		PIECE OU LOCAL
OPH77	MAISON ROUGE - ACQUISITION AMELIORATION 11/12/2017		Caves
ELEMENT	DESCRIPTIF DU LABORATOIRE	DATE DE PRELEVEMENT	NOM DE L'OPERATEUR
Joint de brique	Matériau gris en vrac hétérogène	11/12/2017	LEITE LOPES Alain
LOCALISATION		RESULTAT	
Plafond		Amiante non détecté	
EMPLACEMENT

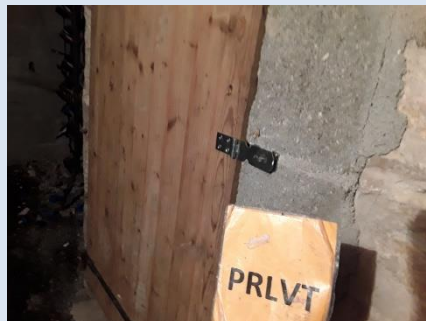
PRELEVEMENT : MAISON ROUGE - ACQUISITION AMELIORATIONP009			
NOM DU CLIENT	NUMERO DU DOSSIER		PIECE OU LOCAL
OPH77	MAISON ROUGE - ACQUISITION AMELIORATION 11/12/2017		Caves
ELEMENT	DESCRIPTIF DU LABORATOIRE	DATE DE PRELEVEMENT	NOM DE L'OPERATEUR
Joint de parpaing	Matériau gris en vrac hétérogène	11/12/2017	LEITE LOPES Alain
LOCALISATION		RESULTAT	
Mur E		Amiante non détecté
