Rapport de repérage des matériaux et produits contenant de l'amiante avant réalisation de travaux dans un immeuble bâti

1
20 RUE PAUL CEZANNE
77720 MORMANT

Référence du dossier : Diffus OPH77

182LAE0001 18/09/2020 - 05:41

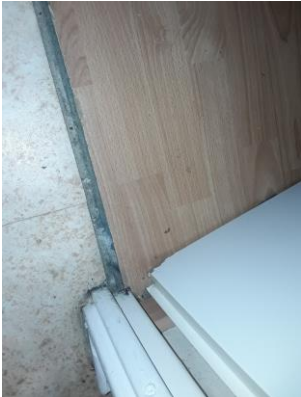
Identification : P005 (Fr1)
Pièce et étage : Chambre 2 RC
Localisation : Sol
Parties d'ouvrages ou de composants : Revêtements de sols (Colle)
Descriptif Laboratoire : Colle polymère jaune non séparable + ragréage gris
Résultat (justification) : Amiante non détectée (RESULTAT ANALYSE)

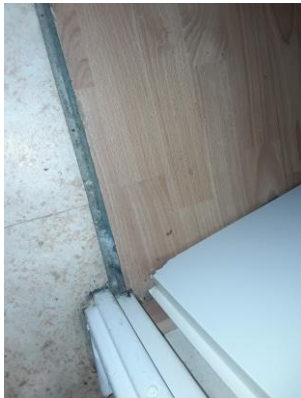
Identification : P005 (Fr2)
Pièce et étage : Chambre 2 RC
Localisation : Sol
Parties d'ouvrages ou de composants : Revêtements de sols (Colle)
Descriptif Laboratoire : Moquette verte
Résultat (justification) : Amiante non détectée (RESULTAT ANALYSE)

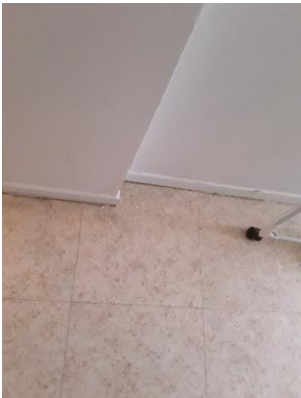
Identification : P006
Pièce et étage : Chambre 1 RC
Localisation : Mur A
Parties d'ouvrages ou de composants : Cloisons sèches (assemblées, préfabriquées) (Bandes calicot)
Descriptif Laboratoire : Peinture non séparable + matériau plâtreux blanc avec couche cartonnée
Résultat (justification) : Amiante non détectée (RESULTAT ANALYSE)

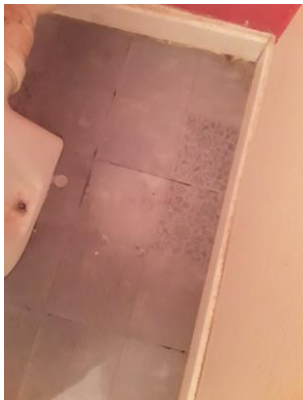
Identification : P008 (Fr2)
Pièce et étage : WC RC
Localisation : Sol
Parties d'ouvrages ou de composants : Revêtements de sols (Dalles de sol)
Descriptif Laboratoire : Revêtement souple beige
Résultat (justification) : Amiante non détectée (RESULTAT ANALYSE)
