Rapport de repérage des matériaux et produits contenant de l'amiante avant réalisation de travaux dans un immeuble bâti

LGT 2
20 RUE PAUL CEZANNE
77720 MORMANT

Référence du dossier : Diffus OPH77

182LAE0102 09/10/2020 - 04:39

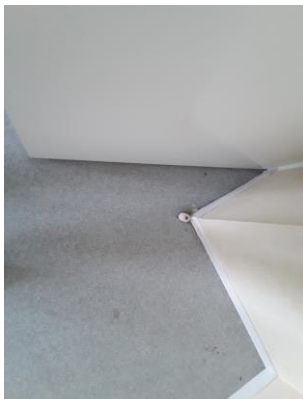
Identification : P006 (Fr2)
Pièce et étage : Séjour R+1
Localisation : Sol
Parties d'ouvrages ou de composants : Revêtements (Revêtement souple)
Descriptif Laboratoire : Colle polymère jaune avec poussières non séparable + ragréage gris
Résultat (justification) : Amiante non détectée (RESULTAT ANALYSE)
