## Rapport de mission de repérage des matériaux et produits contenant de l'amiante avant réalisation de travaux

159 RUE DES MARRONNIERS APT 103

77550 MOISSY CRAMAYEL

RAPPORT N° :	OPH77 18LAB0103	Date d'émission du rapport :	08/08/2017
Le repérage a été réalisé le :	26/07/2017	Accompagnateur :	
Par :	Mickaël JULIEN	Laboratoire d'Analyses :	ITGA
N° certificat de qualification :		Adresse laboratoire :	3 RUE ARMAND HERPIN LACROIX - CS 46537 35065 RENNES CEDEX
Date d'obtention :		Numéro d'accréditation :	1-5967
Le présent rapport est établi par une personne dont les compétences sont certifiées par :		Organisme d'assurance professionnelle :	ALLIANZ
		Adresse assurance :	Direction Opérations Entreprises 5C Esplanade Charles de Gaulle 33081 BORDEAUX CEDEX
		N° de contrat d'assurance :	55897385
		Date de validité :	31/12/2017

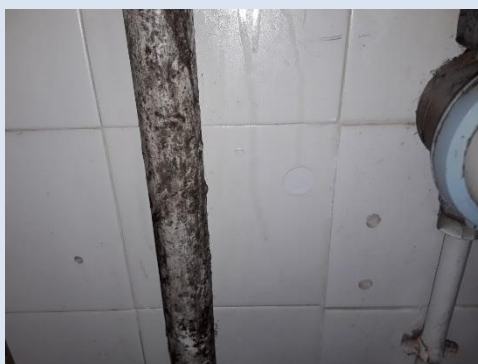
PRELEVEMENT : 18LAB0103P004		
NOM DU CLIENT	NUMERO DU DOSSIER	PIECE OU LOCAL
OPH77	18LAB0103 26/07/2017	Salle de bains
MATERIAU	DATE DE PRELEVEMENT	NOM DE L'OPERATEUR
Colle beige + couche plâtreuse blanche non séparable + carrelage	26/07/2017	JULIEN Mickaël
LOCALISATION		RESULTAT
Mur A		Amiante non détecté

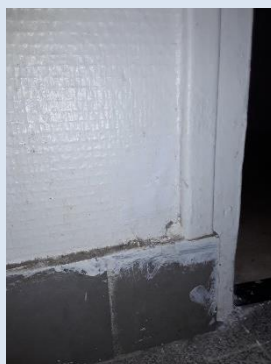
PRELEVEMENT : 18LAB0103P005		
NOM DU CLIENT	NUMERO DU DOSSIER	PIECE OU LOCAL
OPH77	18LAB0103 26/07/2017	Salle de bains
MATERIAU	DATE DE PRELEVEMENT	NOM DE L'OPERATEUR
Enduit gris en vrac + peintures multiples non séparable	26/07/2017	JULIEN Mickaël
LOCALISATION		RESULTAT
Mur D		Amiante non détecté

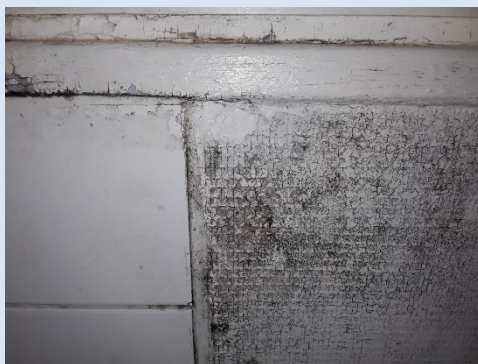
PRELEVEMENT : 18LAB0103P006		
NOM DU CLIENT	NUMERO DU DOSSIER	PIECE OU LOCAL
OPH77	18LAB0103 26/07/2017	Salle de bains
MATERIAU	DATE DE PRELEVEMENT	NOM DE L'OPERATEUR
Enduit plâtreux blanc en vrac + peinture avec poussières non séparable	26/07/2017	JULIEN Mickaël
LOCALISATION		RESULTAT
Mur B		Amiante non détecté

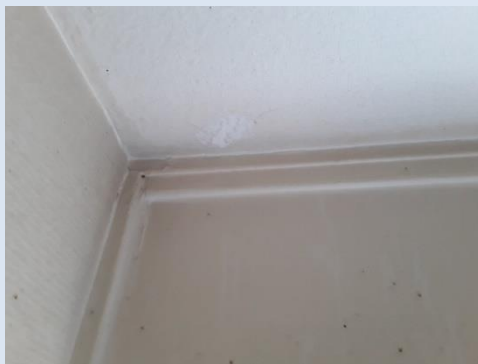
PRELEVEMENT : 18LAB0103P007		
NOM DU CLIENT	NUMERO DU DOSSIER	PIECE OU LOCAL
OPH77	18LAB0103 26/07/2017	Cuisine
MATERIAU	DATE DE PRELEVEMENT	NOM DE L'OPERATEUR
Enduit plâtreux blanc en vrac + peintures multiples non séparable	26/07/2017	JULIEN Mickaël
LOCALISATION		RESULTAT
Plafond		Amiante non détecté

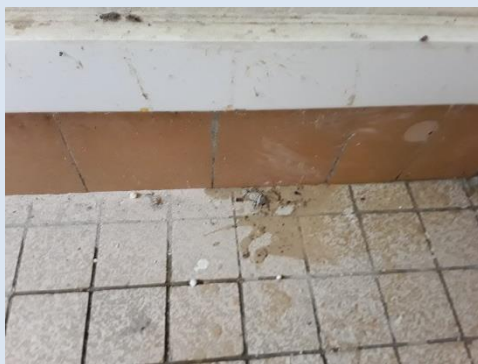
PRELEVEMENT : 18LAB0103P008		
NOM DU CLIENT	NUMERO DU DOSSIER	PIECE OU LOCAL
OPH77	18LAB0103 26/07/2017	Cuisine
MATERIAU	DATE DE PRELEVEMENT	NOM DE L'OPERATEUR
Colle beige + peintures multiples non séparable + matériau compact gris hétérogène non séparable + carrelage	26/07/2017	JULIEN Mickaël
LOCALISATION		RESULTAT
Mur C		Amiante non détecté

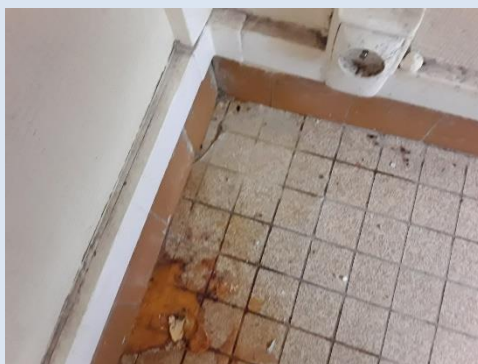
PRELEVEMENT : 18LAB0103P009		
NOM DU CLIENT	NUMERO DU DOSSIER	PIECE OU LOCAL
OPH77	18LAB0103 26/07/2017	Cuisine
MATERIAU	DATE DE PRELEVEMENT	NOM DE L'OPERATEUR
Colle beige + carrelage	26/07/2017	JULIEN Mickaël
LOCALISATION		RESULTAT
Sol		Amiante non détecté

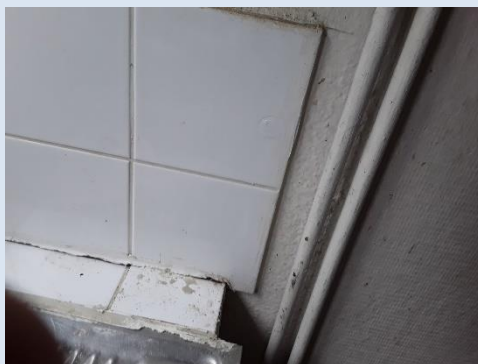
PRELEVEMENT : 18LAB0103P010		
NOM DU CLIENT	NUMERO DU DOSSIER	PIECE OU LOCAL
OPH77	18LAB0103 26/07/2017	Cuisine
MATERIAU	DATE DE PRELEVEMENT	NOM DE L'OPERATEUR
Colle grise en faible quantité non séparable + carrelage	26/07/2017	JULIEN Mickaël
LOCALISATION	RESULTAT	
Mur C	Amiante non détecté	
EMPLACEMENT
