Rapport de mission de repérage des matériaux et produits contenant de l'amiante avant réalisation de travaux

159 RUE DES MARRONNIERS APT 103

77550 MOISSY CRAMAYEL

RAPPORT N° :	OPH77 18LAB0103	Date d'émission du rapport :	08/08/2017
Le repérage a été réalisé le :	26/07/2017	Accompagnateur :	
Par :	Mickaël JULIEN	Laboratoire d'Analyses :	ITGA
N° certificat de qualification :		Adresse laboratoire :	3 RUE ARMAND HERPIN LACROIX - CS 46537 35065 RENNES CEDEX
Date d'obtention :		Numéro d'accréditation :	1-5967
Le présent rapport est établi par une personne dont les compétences sont certifiées par :		Organisme d'assurance professionnelle :	ALLIANZ
		Adresse assurance :	Direction Opérations Entreprises 5C Esplanade Charles de Gaulle 33081 BORDEAUX CEDEX
		N° de contrat d'assurance :	55897385
		Date de validité :	31/12/2017

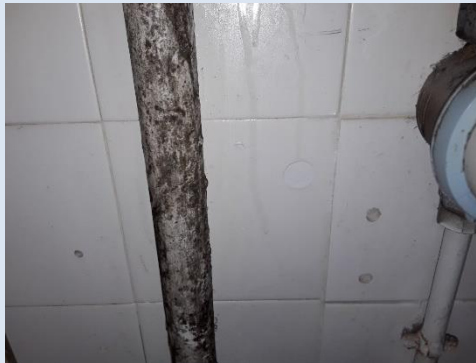
PRELEVEMENT : 18LAB0103P004		
NOM DU CLIENT	NUMERO DU DOSSIER	PIECE OU LOCAL
OPH77	18LAB0103 26/07/2017	Salle de bains
MATERIAU	DATE DE PRELEVEMENT	NOM DE L'OPERATEUR
Colle beige + couche plâtreuse blanche non séparable + carrelage	26/07/2017	JULIEN Mickaël
LOCALISATION		RESULTAT
Mur A		Amiante non détecté

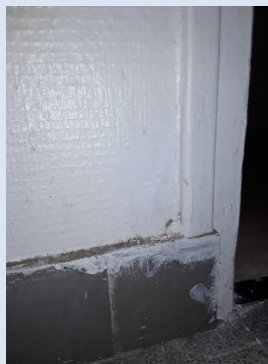
PRELEVEMENT : 18LAB0103P005		
NOM DU CLIENT	NUMERO DU DOSSIER	PIECE OU LOCAL
OPH77	18LAB0103 26/07/2017	Salle de bains
MATERIAU	DATE DE PRELEVEMENT	NOM DE L'OPERATEUR
Enduit gris en vrac + peintures multiples non séparable	26/07/2017	JULIEN Mickaël
LOCALISATION		RESULTAT
Mur D		Amiante non détecté

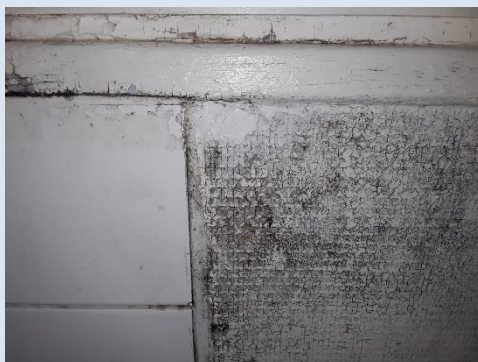
PRELEVEMENT : 18LAB0103P006		
NOM DU CLIENT	NUMERO DU DOSSIER	PIECE OU LOCAL
OPH77	18LAB0103 26/07/2017	Salle de bains
MATERIAU	DATE DE PRELEVEMENT	NOM DE L'OPERATEUR
Enduit plâtreux blanc en vrac + peinture avec poussières non séparable	26/07/2017	JULIEN Mickaël
LOCALISATION	RESULTAT	
Mur B	Amiante non détecté

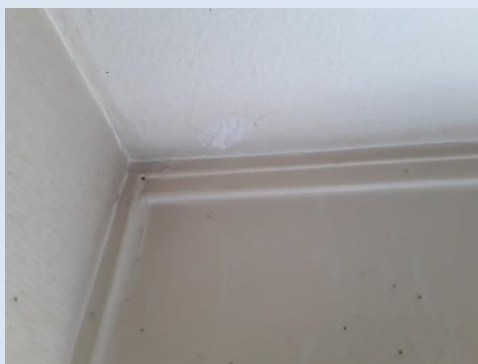
PRELEVEMENT : 18LAB0103P007		
NOM DU CLIENT	NUMERO DU DOSSIER	PIECE OU LOCAL
OPH77	18LAB0103 26/07/2017	Cuisine
MATERIAU	DATE DE PRELEVEMENT	NOM DE L'OPERATEUR
Enduit plâtreux blanc en vrac + peintures multiples non séparable	26/07/2017	JULIEN Mickaël
LOCALISATION	RESULTAT	
Plafond	Amiante non détecté

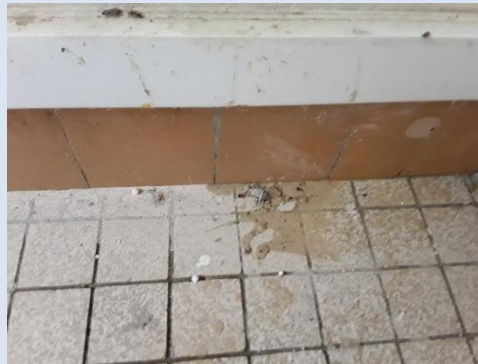
PRELEVEMENT : 18LAB0103P008		
NOM DU CLIENT	NUMERO DU DOSSIER	PIECE OU LOCAL
OPH77	18LAB0103 26/07/2017	Cuisine
MATERIAU	DATE DE PRELEVEMENT	NOM DE L'OPERATEUR
Colle beige + peintures multiples non séparable + matériau compact gris hétérogène non séparable + carrelage	26/07/2017	JULIEN Mickaël
LOCALISATION		RESULTAT
Mur C		Amiante non détecté

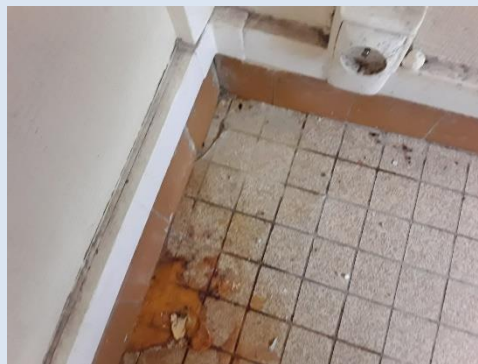
PRELEVEMENT : 18LAB0103P009		
NOM DU CLIENT	NUMERO DU DOSSIER	PIECE OU LOCAL
OPH77	18LAB0103 26/07/2017	Cuisine
MATERIAU	DATE DE PRELEVEMENT	NOM DE L'OPERATEUR
Colle beige + carrelage	26/07/2017	JULIEN Mickaël
LOCALISATION		RESULTAT
Sol		Amiante non détecté

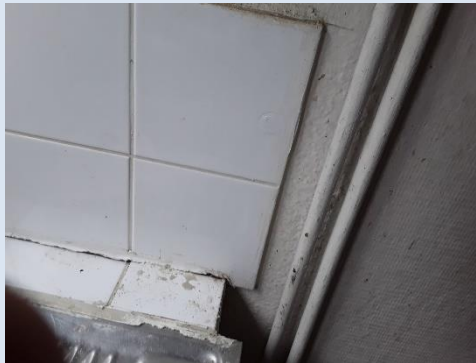
PRELEVEMENT : 18LAB0103P010		
NOM DU CLIENT	NUMERO DU DOSSIER	PIECE OU LOCAL
OPH77	18LAB0103 26/07/2017	Cuisine
MATERIAU	DATE DE PRELEVEMENT	NOM DE L'OPERATEUR
Colle grise en faible quantité non séparable + carrelage	26/07/2017	JULIEN Mickaël
LOCALISATION	RESULTAT	
Mur C	Amiante non détecté	
EMPLACEMENT
