Rapport de mission de repérage des matériaux et produits contenant de l'amiante avant réalisation de travaux

121 RUE DES MARRONNIERS LGT 3

77550 MOISSY CRAMAYEL

RAPPORT N° :	18LAC0003	Laboratoire d'Analyses :	ITGA
Repérage réalisé le :	31/01/2018	Adresse laboratoire :	3 RUE ARMAND HERPIN LACROIX - CS 46537 35065 RENNES CEDEX
Accompagnateur :		Numéro d'accréditation :	1-5967
Par :	Laurent CATE	Organisme d'assurance professionnelle :	ALLIANZ
N° certificat :	CPDI3681	Adresse assurance :	Direction Opérations Entreprises 5C Esplanade Charles de Gaulle 33081 BORDEAUX CEDEX
Date d'obtention :	25/11/2015	N° de contrat d'assurance :	55832566
Organisme certificateur	I.Cert PARC EDONIA - BAT G - RUE DE LA TERRE VICTORIA - 35760 SAINT GREGOIRE	Date de validité :	31/12/2018

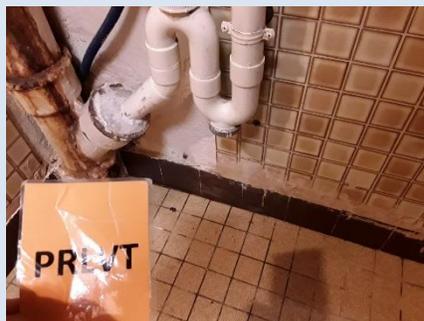
PRELEVEMENT : 18LAC0003P002			
NOM DU CLIENT	NUMERO DU DOSSIER		PIECE OU LOCAL
OPH77	18LAC0003 31/01/2018		Cuisine
ELEMENT	DESCRIPTIF DU LABORATOIRE	DATE DE PRELEVEMENT	NOM DE L'OPERATEUR
Plinthes	Colle grise + carrelage	31/01/2018	CATE Laurent
LOCALISATION		RESULTAT	
Mur E		Amiante non détecté

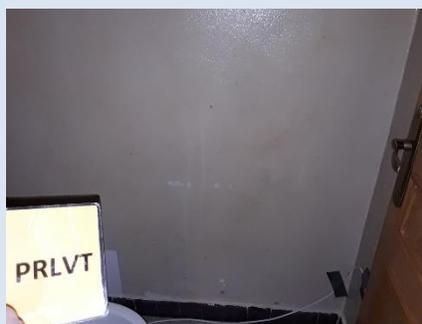
PRELEVEMENT : 18LAC0003P003			
NOM DU CLIENT	NUMERO DU DOSSIER	PIECE OU LOCAL	
OPH77	18LAC0003 31/01/2018	WC	
ELEMENT	DESCRIPTIF DU LABORATOIRE	DATE DE PRELEVEMENT	NOM DE L'OPERATEUR
Enduit / Peinture béton	Enduit gris en vrac + peinture non séparable	31/01/2018	CATE Laurent
LOCALISATION		RESULTAT	
Mur B		Amiante non détecté

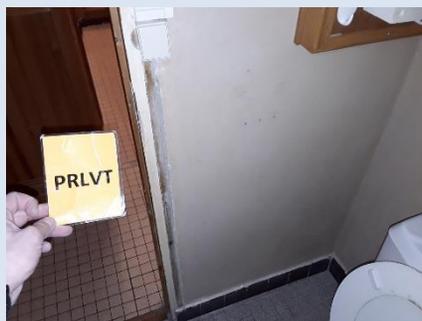
PRELEVEMENT : 18LAC0003P004			
NOM DU CLIENT	NUMERO DU DOSSIER	PIECE OU LOCAL	
OPH77	18LAC0003 31/01/2018	WC	
ELEMENT	DESCRIPTIF DU LABORATOIRE	DATE DE PRELEVEMENT	NOM DE L'OPERATEUR
Enduit / Peinture	Enduit gris en vrac hétérogène + peinture en faible quantité non séparable	31/01/2018	CATE Laurent
LOCALISATION		RESULTAT	
Mur D		Amiante non détecté

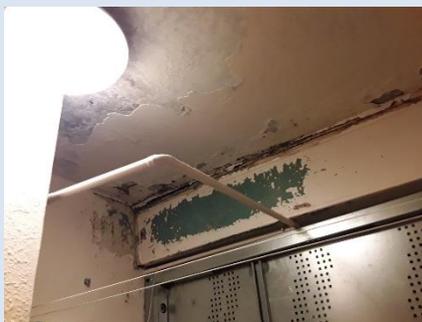
PRELEVEMENT : 18LAC0003P005			
NOM DU CLIENT	NUMERO DU DOSSIER	PIECE OU LOCAL	
OPH77	18LAC0003 31/01/2018	Salle de bains	
ELEMENT	DESCRIPTIF DU LABORATOIRE	DATE DE PRELEVEMENT	NOM DE L'OPERATEUR
Enduit / Peinture béton	Enduit plâtreux blanc en vrac + peinture non séparable	31/01/2018	CATE Laurent
LOCALISATION		RESULTAT	
Plafond		Amiante non détecté

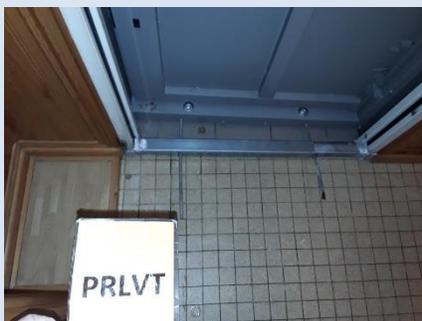
PRELEVEMENT : 18LAC0003P006			
NOM DU CLIENT	NUMERO DU DOSSIER	PIECE OU LOCAL	
OPH77	18LAC0003 31/01/2018	Entrée	
ELEMENT	DESCRIPTIF DU LABORATOIRE	DATE DE PRELEVEMENT	NOM DE L'OPERATEUR
Carrelage	Colle grise + matériau compact gris hétérogène non séparable + joint cassant gris non séparable + carrelage	31/01/2018	CATE Laurent
LOCALISATION		RESULTAT	
Sol		Amiante non détecté

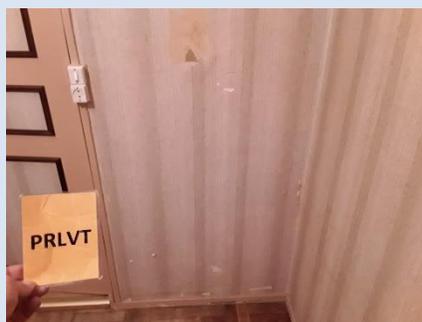
PRELEVEMENT : 18LAC0003P007			
NOM DU CLIENT	NUMERO DU DOSSIER	PIECE OU LOCAL	
OPH77	18LAC0003 31/01/2018	Chambre 2	
ELEMENT	DESCRIPTIF DU LABORATOIRE	DATE DE PRELEVEMENT	NOM DE L'OPERATEUR
Enduit	Enduit plâtreux blanc en vrac + peintures multiples non séparable + papier peint non séparable + polystyrène en faible quantité non séparable	31/01/2018	CATE Laurent
LOCALISATION		RESULTAT	
Mur D		Amiante non détecté

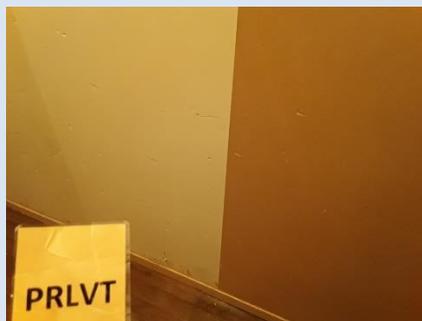
PRELEVEMENT : 18LAC0003P008			
NOM DU CLIENT	NUMERO DU DOSSIER	PIECE OU LOCAL	
OPH77	18LAC0003 31/01/2018	Dégagement	
ELEMENT	DESCRIPTIF DU LABORATOIRE	DATE DE PRELEVEMENT	NOM DE L'OPERATEUR
Enduit / Peinture	Enduit plâtreux blanc en vrac + peinture non séparable + matériau gris non séparable + matériau mousse blanche non séparable	31/01/2018	CATE Laurent
LOCALISATION		RESULTAT	
Mur C		Amiante non détecté

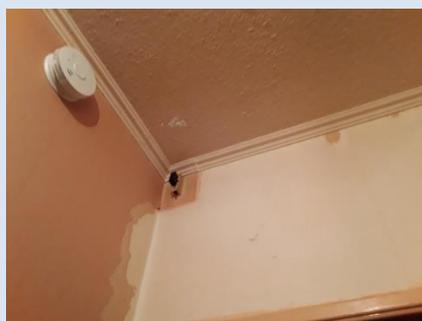
PRELEVEMENT : 18LAC0003P009			
NOM DU CLIENT	NUMERO DU DOSSIER	PIECE OU LOCAL	
OPH77	18LAC0003 31/01/2018	Dégagement	
ELEMENT	DESCRIPTIF DU LABORATOIRE	DATE DE PRELEVEMENT	NOM DE L'OPERATEUR
Enduit / Peinture béton	Enduit beige en vrac + peinture non séparable	31/01/2018	CATE Laurent
LOCALISATION		RESULTAT	
Plafond		Amiante non détecté

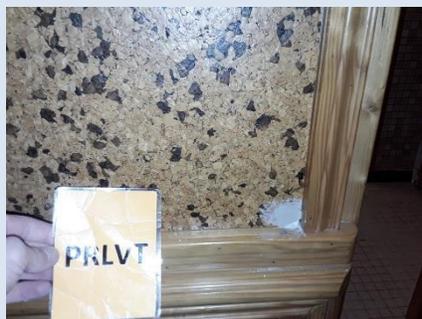
PRELEVEMENT : 18LAC0003P010			
NOM DU CLIENT	NUMERO DU DOSSIER	PIECE OU LOCAL	
OPH77	18LAC0003 31/01/2018	Entrée	
ELEMENT	DESCRIPTIF DU LABORATOIRE	DATE DE PRELEVEMENT	NOM DE L'OPERATEUR
Colle	Bois aggloméré + colle polymère jaune non séparable + papier non séparable + polystyrène expansé (billes) blanc + colle polymère jaune non séparable + ragréage gris non séparable	31/01/2018	CATE Laurent
LOCALISATION		RESULTAT	
Mur B		Amiante non détecté

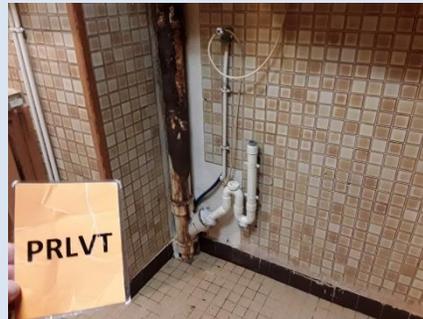
PRELEVEMENT : 18LAC0003P011			
NOM DU CLIENT	NUMERO DU DOSSIER	PIECE OU LOCAL	
OPH77	18LAC0003 31/01/2018	Cuisine	
ELEMENT	DESCRIPTIF DU LABORATOIRE	DATE DE PRELEVEMENT	NOM DE L'OPERATEUR
Peinture	Peintures multiples en vrac	31/01/2018	CATE Laurent
LOCALISATION		RESULTAT	
Conduits		Amiante non détecté	
EMPLACEMENT
