## Rapport de mission de repérage des matériaux et produits contenant de l'amiante avant réalisation de travaux

101 RUE DES MARRONNIERS LGT 1

77550 MOISSY CRAMAYEL

RAPPORT N° :	18LAD0001	Laboratoire d'Analyses :	ITGA
Repérage réalisé le :	25/10/2017	Adresse laboratoire :	3 RUE ARMAND HERPIN LACROIX - CS 46537 35065 RENNES CEDEX
Accompagnateur :		Numéro d'accréditation :	1-5967
Par :	Gaetan BEDEL	Organisme d'assurance professionnelle :	ALLIANZ
N° certificat :	CPDI3869	Adresse assurance :	Direction Opérations Entreprises 5C Esplanade Charles de Gaulle 33081 BORDEAUX CEDEX
Date d'obtention :	22/04/2016	N° de contrat d'assurance :	55897385
Organisme certificateur	I.CERT PARC EDONIA - BAT G - RUE DE LA TERRE VICTORIA - 35760 SAINT GREGOIRE	Date de validité :	31/12/2017

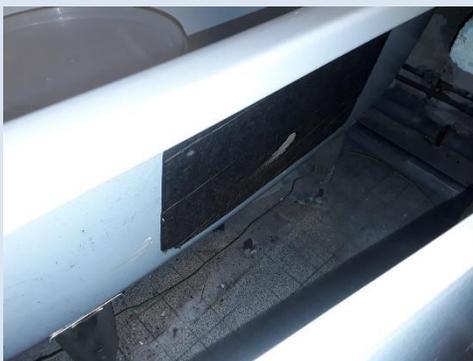
PRELEVEMENT : 18LAD0001P001			
NOM DU CLIENT	NUMERO DU DOSSIER		PIECE OU LOCAL
OPH77	18LAD0001 25/10/2017		Salle de bains
ELEMENT	DESCRIPTIF DU LABORATOIRE	DATE DE PRELEVEMENT	NOM DE L'OPERATEUR
Revêtement bitumineux	Tampon bitumineux noir avec poussières	25/10/2017	BEDEL Gaetan
LOCALISATION		RESULTAT	
Sous baignoire		Amiante non détecté

Fraction Analysée	Technique analytique et date d'analyse	Résultat	Type d'amiante	Nb de préparations
Tampon bitumineux noir avec poussières	META le 30/10/2017	Amiante non détecté	---	1

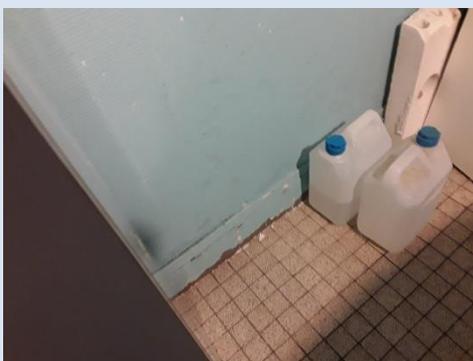
PRELEVEMENT : 18LAD0001P002			
NOM DU CLIENT	NUMERO DU DOSSIER		PIECE OU LOCAL
OPH77	18LAD0001 25/10/2017		Salle de bains
ELEMENT	DESCRIPTIF DU LABORATOIRE	DATE DE PRELEVEMENT	NOM DE L'OPERATEUR
Enduit / Peinture béton	Enduit beige en vrac + peinture non séparable	25/10/2017	BEDEL Gaetan
LOCALISATION		RESULTAT	
Mur A		Amiante non détecté

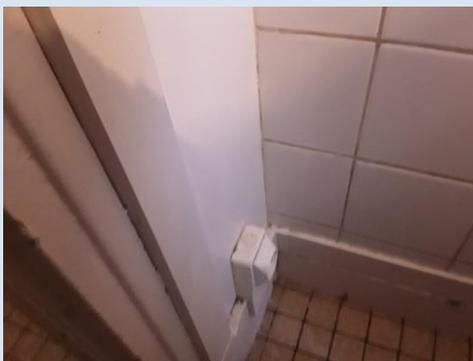
PRELEVEMENT : 18LAD0001P003			
NOM DU CLIENT	NUMERO DU DOSSIER		PIECE OU LOCAL
OPH77	18LAD0001 25/10/2017		Cuisine
ELEMENT	DESCRIPTIF DU LABORATOIRE	DATE DE PRELEVEMENT	NOM DE L'OPERATEUR
Enduit / Peinture	Enduit plâtreux blanc en vrac + peintures multiples non séparable	25/10/2017	BEDEL Gaetan
LOCALISATION		RESULTAT	
Mur F		Amiante non détecté

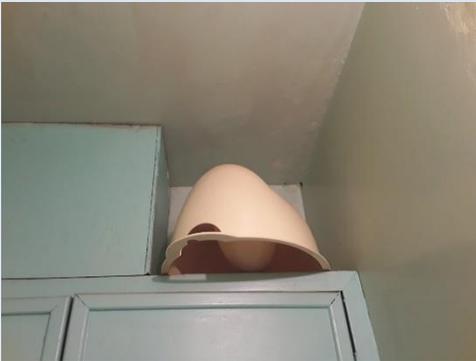
PRELEVEMENT : 18LAD0001P004			
NOM DU CLIENT	NUMERO DU DOSSIER		PIECE OU LOCAL
OPH77	18LAD0001 25/10/2017		WC
ELEMENT	DESCRIPTIF DU LABORATOIRE	DATE DE PRELEVEMENT	NOM DE L'OPERATEUR
Enduit / Peinture béton	Enduit plâtreux blanc en vrac + peintures multiples non séparable + matériau gris en faible quantité en vrac non séparable	25/10/2017	BEDEL Gaetan
LOCALISATION		RESULTAT	
Plafond		Amiante non détecté	
EMPLACEMENT

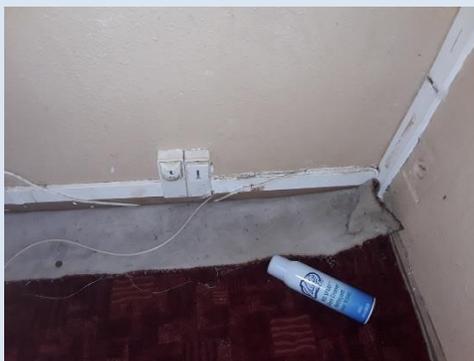
PRELEVEMENT : 18LAD0001P005			
NOM DU CLIENT	NUMERO DU DOSSIER		PIECE OU LOCAL
OPH77	18LAD0001 25/10/2017		Séjour
ELEMENT	DESCRIPTIF DU LABORATOIRE	DATE DE PRELEVEMENT	NOM DE L'OPERATEUR
Enduit / Peinture béton	Enduit gris en vrac + peintures multiples non séparable	25/10/2017	BEDEL Gaetan
LOCALISATION		RESULTAT	
Mur C		Amiante non détecté

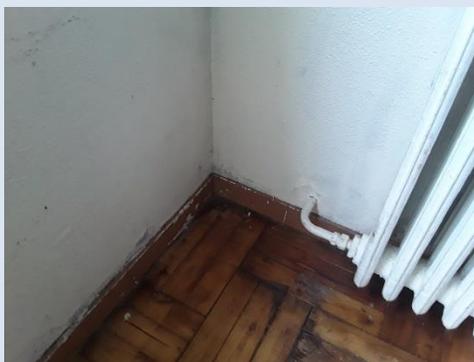
Chambre 1		Enduit / Peinture	Enduit blanc en vrac + peintures	18LAD0001P006	Mur B	DEGRADATION PARTIELLE	Amiante non détecté	RESULTAT ANALYSE

PRELEVEMENT : 18LAD0001P006			
NOM DU CLIENT	NUMERO DU DOSSIER		PIECE OU LOCAL
OPH77	18LAD0001 25/10/2017		Chambre 1
ELEMENT	DESCRIPTIF DU LABORATOIRE	DATE DE PRELEVEMENT	NOM DE L'OPERATEUR
Enduit / Peinture	Enduit blanc en vrac + peintures multiples non séparable	25/10/2017	BEDEL Gaetan
LOCALISATION		RESULTAT	
Mur B		Amiante non détecté

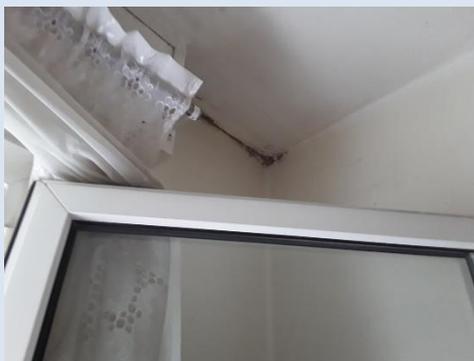
PRELEVEMENT : 18LAD0001P007			
NOM DU CLIENT	NUMERO DU DOSSIER		PIECE OU LOCAL
OPH77	18LAD0001 25/10/2017		Chambre 2
ELEMENT	DESCRIPTIF DU LABORATOIRE	DATE DE PRELEVEMENT	NOM DE L'OPERATEUR
Enduit / Peinture béton	Enduit plâtreux blanc en vrac + peintures multiples non séparable	25/10/2017	BEDEL Gaetan
LOCALISATION		RESULTAT	
Plafond		Amiante non détecté

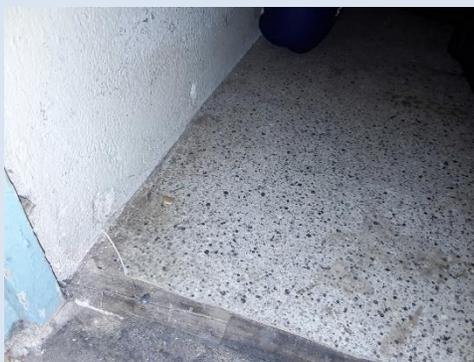
PRELEVEMENT : 18LAD0001P009			
NOM DU CLIENT	NUMERO DU DOSSIER		PIECE OU LOCAL
OPH77	18LAD0001 25/10/2017		Placard
ELEMENT	DESCRIPTIF DU LABORATOIRE	DATE DE PRELEVEMENT	NOM DE L'OPERATEUR
Revêtement souple	Revêtement souple beige avec poussières + peinture non séparable	25/10/2017	BEDEL Gaetan
LOCALISATION		RESULTAT	
Sols		Amiante non détecté

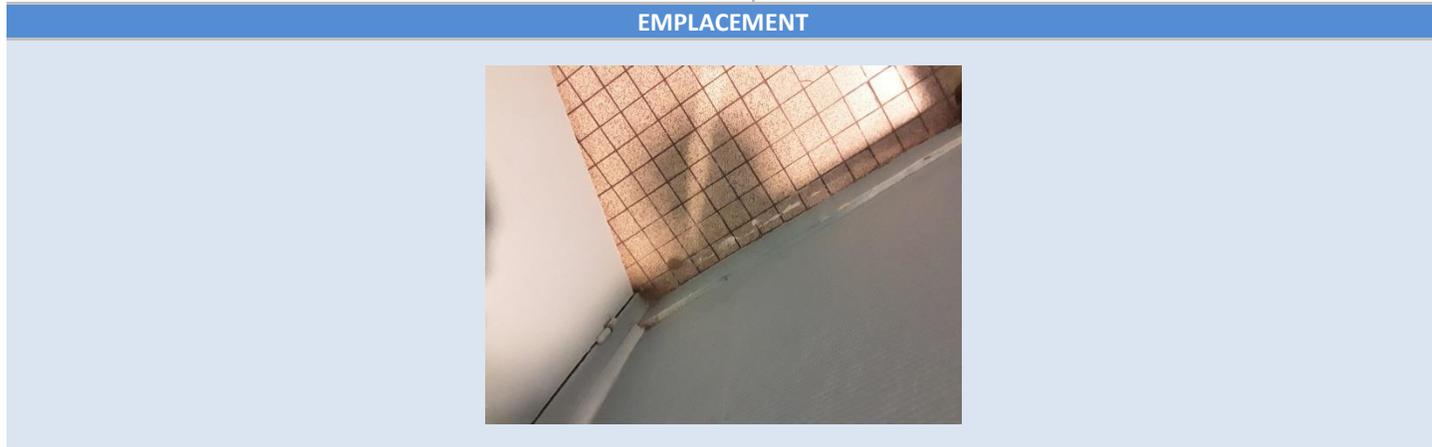
PRELEVEMENT : 18LAD0001P010			
NOM DU CLIENT	NUMERO DU DOSSIER		PIECE OU LOCAL
OPH77	18LAD0001 25/10/2017		Salle de bains
ELEMENT	DESCRIPTIF DU LABORATOIRE	DATE DE PRELEVEMENT	NOM DE L'OPERATEUR
Carrelage	Colle grise + matériau compact gris hétérogène non séparable + carrelage	25/10/2017	BEDEL Gaetan
LOCALISATION		RESULTAT	
Sols		Amiante non détecté

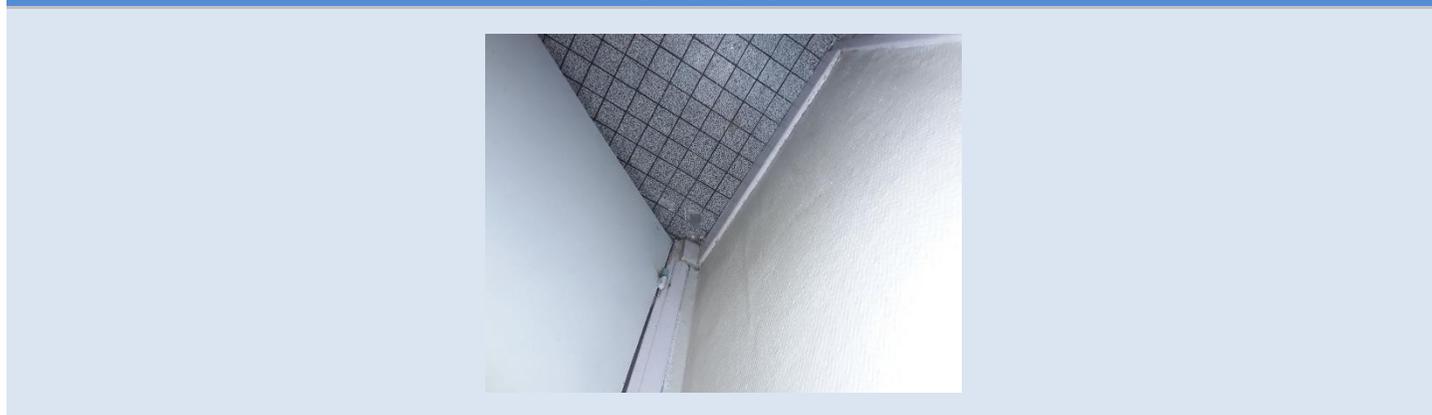
PRELEVEMENT : 18LAD0001P011			
NOM DU CLIENT	NUMERO DU DOSSIER		PIECE OU LOCAL
OPH77	18LAD0001 25/10/2017		Entrée
ELEMENT	DESCRIPTIF DU LABORATOIRE	DATE DE PRELEVEMENT	NOM DE L'OPERATEUR
Carrelage	Colle grise non séparable + matériau compact gris hétérogène + carrelage	25/10/2017	BEDEL Gaetan
LOCALISATION		RESULTAT	
Sol		Amiante non détecté

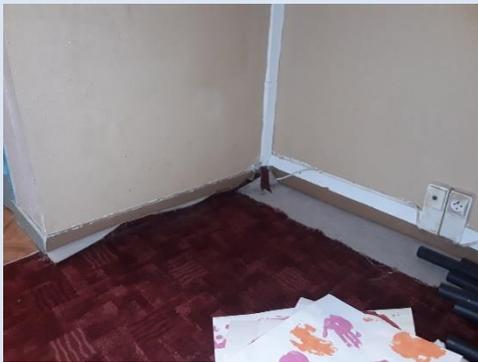
PRELEVEMENT : 18LAD0001P012			
NOM DU CLIENT	NUMERO DU DOSSIER		PIECE OU LOCAL
OPH77	18LAD0001 25/10/2017		Séjour
ELEMENT	DESCRIPTIF DU LABORATOIRE	DATE DE PRELEVEMENT	NOM DE L'OPERATEUR
Moquette	Moquette rouge avec couche en mousse	25/10/2017	BEDEL Gaetan
LOCALISATION		RESULTAT	
Sol		Amiante non détecté	
EMPLACEMENT

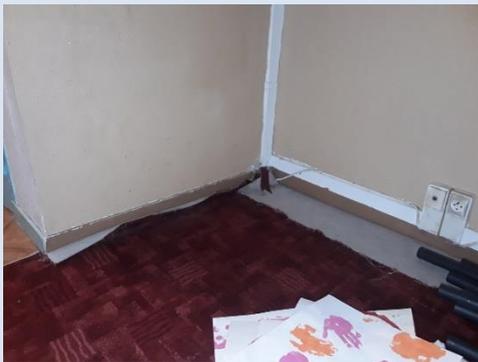
PRELEVEMENT : 18LAD0001P012			
NOM DU CLIENT	NUMERO DU DOSSIER		PIECE OU LOCAL
OPH77	18LAD0001 25/10/2017		Séjour
ELEMENT	DESCRIPTIF DU LABORATOIRE	DATE DE PRELEVEMENT	NOM DE L'OPERATEUR
Moquette	Moquette rouge avec couche en mousse	25/10/2017	BEDEL Gaetan
LOCALISATION		RESULTAT	
Sol		Amiante non détecté	
EMPLACEMENT
