Rapport de mission de repérage des matériaux et produits contenant de l'amiante avant réalisation de travaux

28 RUE DU PARC- APT 1

77550 MOISSY CRAMAYEL

RAPPORT N° :	18LAI0001	Laboratoire d'Analyses :	ITGA
Repérage réalisé le :	16/10/2017	Adresse laboratoire :	3 RUE ARMAND HERPIN LACROIX - CS 46537 35065 RENNES CEDEX
Accompagnateur :		Numéro d'accréditation :	1-5967
Par :	Mickaël JULIEN	Organisme d'assurance professionnelle :	ALLIANZ
N° certificat :	CPDI 4129	Adresse assurance :	Direction Opérations Entreprises 5C Esplanade Charles de Gaulle 33081 BORDEAUX CEDEX
Date d'obtention :	01/01/2017	N° de contrat d'assurance :	55897385
Organisme certificateur	I.CERT Parc Edonia - Bâtiment G - Rue de la Terre Victoria - 35760 SAINT-GREGOIRE	Date de validité :	31/12/2017

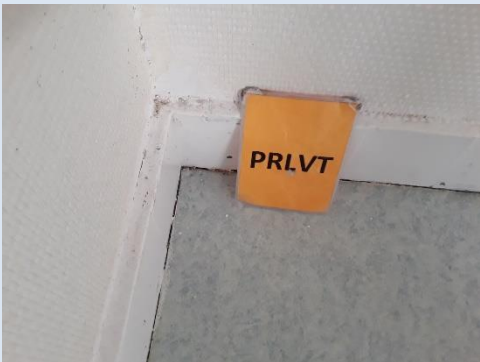
PRELEVEMENT : 18LAI0001P001			
NOM DU CLIENT	NUMERO DU DOSSIER		PIECE OU LOCAL
OPH77	18LAI0001 16/10/2017		Salle de bains
ELEMENT	DESCRIPTIF DU LABORATOIRE	DATE DE PRELEVEMENT	NOM DE L'OPERATEUR
Enduit	Enduit plâtreux blanc en vrac non séparable + toile fibreuse blanche non séparable + peintures multiples non séparable	16/10/2017	JULIEN Mickaël
LOCALISATION		RESULTAT	
Mur A		Amiante non détecté	
EMPLACEMENT

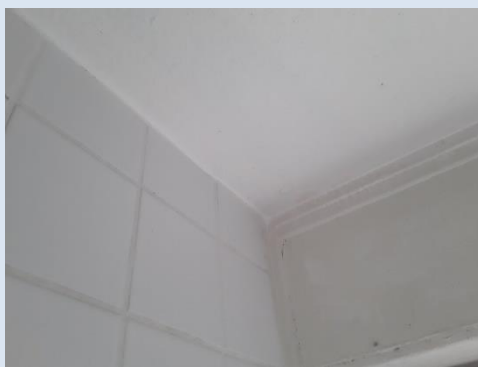
PRELEVEMENT : 18LAI0001P002			
NOM DU CLIENT	NUMERO DU DOSSIER		PIECE OU LOCAL
OPH77	18LAI0001 16/10/2017		Salle de bains
ELEMENT	DESCRIPTIF DU LABORATOIRE	DATE DE PRELEVEMENT	NOM DE L'OPERATEUR
Enduit béton	Enduit plâtreux blanc en vrac non séparable + peintures multiples non séparable	16/10/2017	JULIEN Mickaël
LOCALISATION		RESULTAT	
Plafond		Amiante non détecté

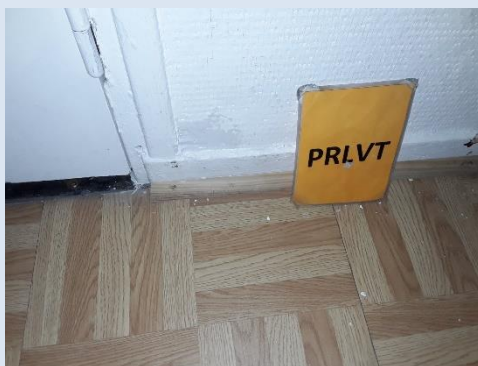
PRELEVEMENT : 18LAI0001P004			
NOM DU CLIENT	NUMERO DU DOSSIER		PIECE OU LOCAL
OPH77	18LAI0001 16/10/2017		Chambre 3
ELEMENT	DESCRIPTIF DU LABORATOIRE	DATE DE PRELEVEMENT	NOM DE L'OPERATEUR
Enduit béton	Enduit plâtreux blanc en vrac non séparable + matériau gris en vrac non séparable + toile fibreuse blanche non séparable + peintures multiples non séparable	16/10/2017	JULIEN Mickaël
LOCALISATION		RESULTAT	
Mur D		Amiante non détecté

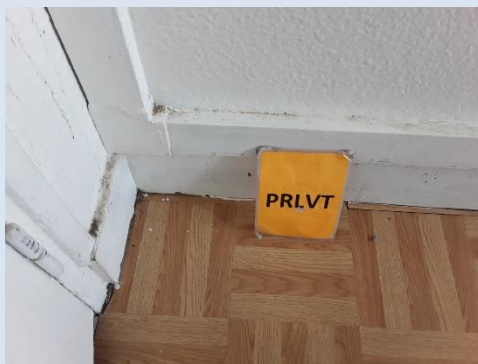
PRELEVEMENT : 18LAI0001P006			
NOM DU CLIENT	NUMERO DU DOSSIER		PIECE OU LOCAL
OPH77	18LAI0001 16/10/2017		Cuisine
ELEMENT	DESCRIPTIF DU LABORATOIRE	DATE DE PRELEVEMENT	NOM DE L'OPERATEUR
Enduit béton	Enduit beige en vrac non séparable + peintures multiples non séparable	16/10/2017	JULIEN Mickaël
LOCALISATION		RESULTAT	
Mur A		Amiante non détecté
