Rapport de mission de repérage des matériaux et produits contenant de l'amiante avant réalisation de travaux

70 RUE DU PARC

77550 MOISSY CRAMAYEL

RAPPORT N° :	18LAK0301	Laboratoire d'Analyses :	ITGA
Repérage réalisé le :	25/05/2018	Adresse laboratoire :	3 RUE ARMAND HERPIN LACROIX - CS 46537 35065 RENNES CEDEX
Accompagnateur :		Numéro d'accréditation :	1-5967
Par :	Alain LEITE LOPES	Organisme d'assurance professionnelle :	AXA France
N° certificat :	CPDI4715	Adresse assurance :	313 Terrasses de l'Arche 92727 NANTERRE CEDEX
Date d'obtention :	17/01/2018	N° de contrat d'assurance :	10063271004
Organisme certificateur	I.Cert Parc EDONIA - Bâtiment G - Rue de la Terre Victoria - 35760 Saint-Grégoire	Date de validité :	31/12/2018

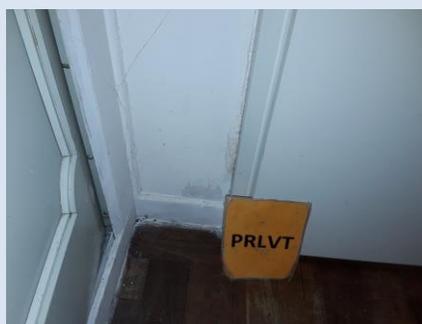
PRELEVEMENT : 18LAK0301P001			
NOM DU CLIENT	NUMERO DU DOSSIER		PIECE OU LOCAL
OPH77	18LAK0301 25/05/2018		Entrée
ELEMENT	DESCRIPTIF DU LABORATOIRE	DATE DE PRELEVEMENT	NOM DE L'OPERATEUR
Béton	Enduit plâtreux blanc en vrac non séparable + matériau gris en faible quantité non séparable + peinture non séparable	25/05/2018	LEITE LOPES Alain
LOCALISATION		RESULTAT	
Mur D		Amiante non détecté

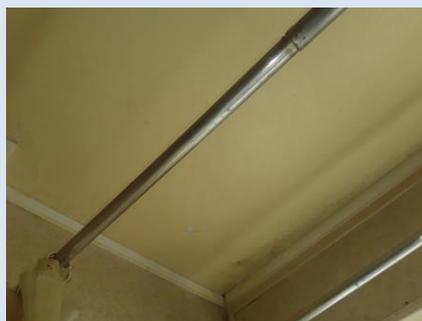
PRELEVEMENT : 18LAK0301P002			
NOM DU CLIENT	NUMERO DU DOSSIER		PIECE OU LOCAL
OPH77	18LAK0301 25/05/2018		Salle de bains
ELEMENT	DESCRIPTIF DU LABORATOIRE	DATE DE PRELEVEMENT	NOM DE L'OPERATEUR
Enduit / Peinture béton	Enduit plâtreux blanc en vrac non séparable + matériau gris en faible quantité non séparable + peinture non séparable	25/05/2018	LEITE LOPES Alain
LOCALISATION		RESULTAT	
Plafond		Amiante non détecté

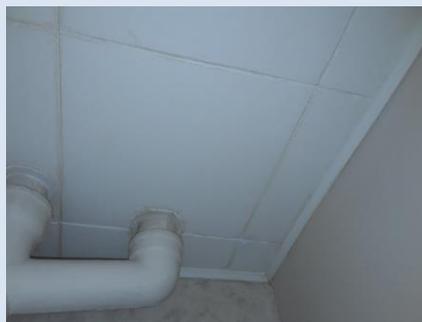
PRELEVEMENT : 18LAK0301P003			
NOM DU CLIENT	NUMERO DU DOSSIER	PIECE OU LOCAL	
OPH77	18LAK0301 25/05/2018	WC	
ELEMENT	DESCRIPTIF DU LABORATOIRE	DATE DE PRELEVEMENT	NOM DE L'OPERATEUR
Dalle de polystyrènes	Polystyrène expansé (billes) + peintures multiples en faible quantité non séparable + bois en lamelles en faible quantité non séparable	25/05/2018	LEITE LOPES Alain
LOCALISATION		RESULTAT	
Plafond		Amiante non détecté

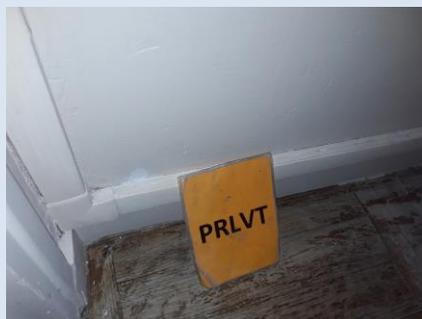
PRELEVEMENT : 18LAK0301P004			
NOM DU CLIENT	NUMERO DU DOSSIER	PIECE OU LOCAL	
OPH77	18LAK0301 25/05/2018	Chambre 2	
ELEMENT	DESCRIPTIF DU LABORATOIRE	DATE DE PRELEVEMENT	NOM DE L'OPERATEUR
Enduit	Enduit plâtreux blanc en vrac non séparable + peintures multiples non séparable	25/05/2018	LEITE LOPES Alain
LOCALISATION		RESULTAT	
Mur A		Amiante non détecté

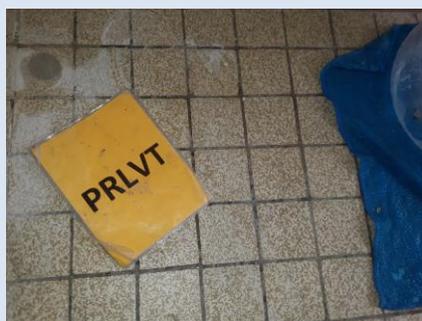
PRELEVEMENT : 18LAK0301P005			
NOM DU CLIENT	NUMERO DU DOSSIER	PIECE OU LOCAL	
OPH77	18LAK0301 25/05/2018	Cuisine	
ELEMENT	DESCRIPTIF DU LABORATOIRE	DATE DE PRELEVEMENT	NOM DE L'OPERATEUR
Carrelage	Colle grise + matériau compact gris non séparable + carrelage	25/05/2018	LEITE LOPES Alain
LOCALISATION		RESULTAT	
Sol		Amiante non détecté

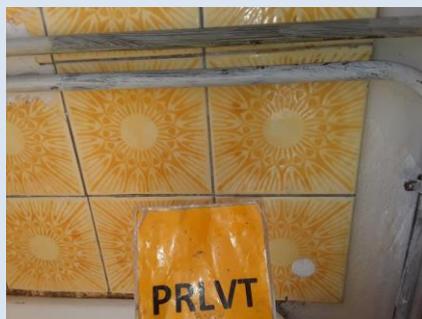
PRELEVEMENT : 18LAK0301P006			
NOM DU CLIENT	NUMERO DU DOSSIER	PIECE OU LOCAL	
OPH77	18LAK0301 25/05/2018	Cuisine	
ELEMENT	DESCRIPTIF DU LABORATOIRE	DATE DE PRELEVEMENT	NOM DE L'OPERATEUR
Faïence 1	Colle beige en faible quantité en vrac non séparable + couche plâtreuse blanche non séparable	25/05/2018	LEITE LOPES Alain
LOCALISATION		RESULTAT	
Mur A		Fr1:Amiante détecté (Chrysotile)

* Colle beige en faible quantité en vrac non séparable + couche plâtreuse blanche non séparable	META	1	01/06/2018	Présence de fibres d'amiante / Chrysotile

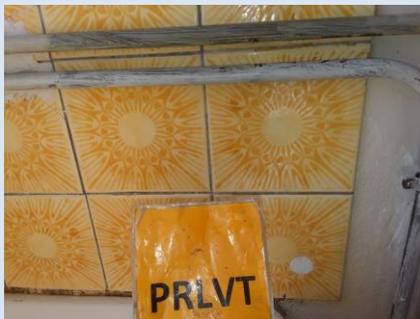
PRELEVEMENT : 18LAK0301P006			
NOM DU CLIENT	NUMERO DU DOSSIER	PIECE OU LOCAL	
OPH77	18LAK0301 25/05/2018	Cuisine	
ELEMENT	DESCRIPTIF DU LABORATOIRE	DATE DE PRELEVEMENT	NOM DE L'OPERATEUR
Faïence 1	Carrelage	25/05/2018	LEITE LOPES Alain
LOCALISATION		RESULTAT	
Mur A		Fr2:Amiante non détecté

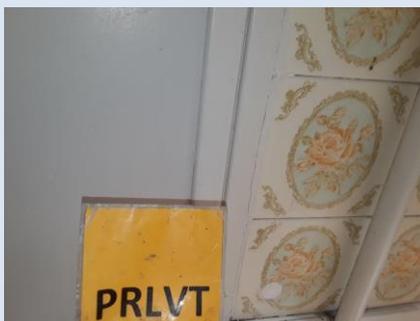
PRELEVEMENT : 18LAK0301P007			
NOM DU CLIENT	NUMERO DU DOSSIER	PIECE OU LOCAL	
OPH77	18LAK0301 25/05/2018	Salle de bains	
ELEMENT	DESCRIPTIF DU LABORATOIRE	DATE DE PRELEVEMENT	NOM DE L'OPERATEUR
Faïence 1	Colle beige non séparable + couche plâtreuse blanche non séparable + peintures multiples non séparable	25/05/2018	LEITE LOPES Alain
LOCALISATION		RESULTAT	
Mur B		Fr1:Amiante détecté (Chrysotile)

* Colle beige non séparable + couche plâtreuse blanche non séparable + peintures multiples non séparable	META	1	01/06/2018	Présence de fibres d'amiante / Chrysotile

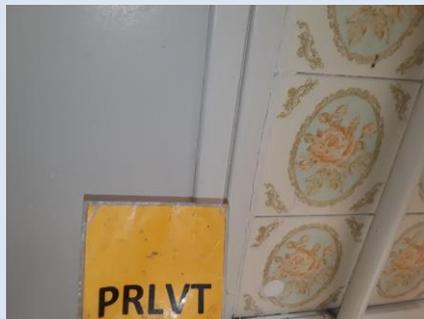
PRELEVEMENT : 18LAK0301P007

NOM DU CLIENT	NUMERO DU DOSSIER	PIECE OU LOCAL	
OPH77	18LAK0301 25/05/2018	Salle de bains	
ELEMENT	DESCRIPTIF DU LABORATOIRE	DATE DE PRELEVEMENT	NOM DE L'OPERATEUR
Faïence 1	Carrelage	25/05/2018	LEITE LOPES Alain
LOCALISATION		RESULTAT	
Mur B		Fr2:Amiante non détecté

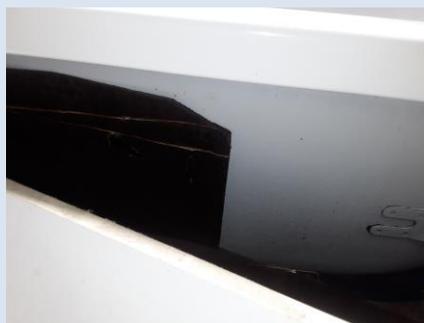
PRELEVEMENT : 18LAK0301P008

NOM DU CLIENT	NUMERO DU DOSSIER	PIECE OU LOCAL	
OPH77	18LAK0301 25/05/2018	Salle de bains	
ELEMENT	DESCRIPTIF DU LABORATOIRE	DATE DE PRELEVEMENT	NOM DE L'OPERATEUR
Revêtement bitumineux	Matériau bitumineux noir	25/05/2018	LEITE LOPES Alain
LOCALISATION		RESULTAT	
Sous baignoire		Amiante non détecté
