Rapport de mission de repérage des matériaux et produits contenant de l'amiante avant réalisation de travaux

PROGRAMME 18LAG0302

43 AV JEAN JAURES - APT 2
77550 MOISSY CRAMAYEL

RAPPORT N° :	OPH77 18LAG0302	Date d'émission du rapport :	10/08/2017
Le repérage a été réalisé le :	01/08/2017	Accompagnateur :	
Par :	Mickaël JULIEN	Laboratoire d'Analyses :	ITGA
N° certificat de qualification :		Adresse laboratoire :	3 RUE ARMAND HERPIN LACROIX - CS 46537 35065 RENNES CEDEX
Date d'obtention :		Numéro d'accréditation :	1-5967
Le présent rapport est établi par une personne dont les compétences sont certifiées par :		Organisme d'assurance professionnelle :	ALLIANZ
		Adresse assurance :	Direction Opérations Entreprises 5C Esplanade Charles de Gaulle 33081 BORDEAUX CEDEX
		N° de contrat d'assurance :	55897385
		Date de validité :	31/12/2017

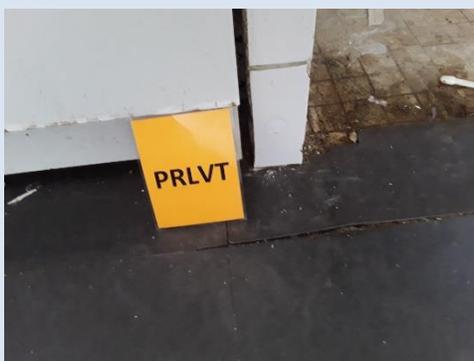
PRELEVEMENT : 18LAG0302P002		
NOM DU CLIENT	NUMERO DU DOSSIER	PIECE OU LOCAL
OPH77	18LAG0302 01/08/2017	Cuisine
MATERIAU	DATE DE PRELEVEMENT	NOM DE L'OPERATEUR
Colle blanche + peinture non séparable + couche plâtreuse blanche + carrelage	01/08/2017	JULIEN Mickaël
LOCALISATION	RESULTAT	
Mur B	Amiante non détecté

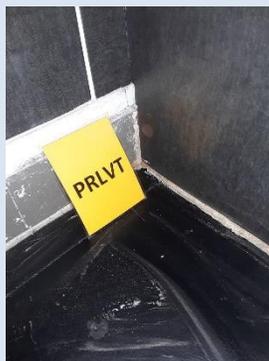
PRELEVEMENT : 18LAG0302P003		
NOM DU CLIENT	NUMERO DU DOSSIER	PIECE OU LOCAL
OPH77	18LAG0302 01/08/2017	Salle de bains
MATERIAU	DATE DE PRELEVEMENT	NOM DE L'OPERATEUR
Colle beige + couche plâtreuse blanche non séparable + carrelage	01/08/2017	JULIEN Mickaël
LOCALISATION	RESULTAT	
Mur B	Amiante non détecté

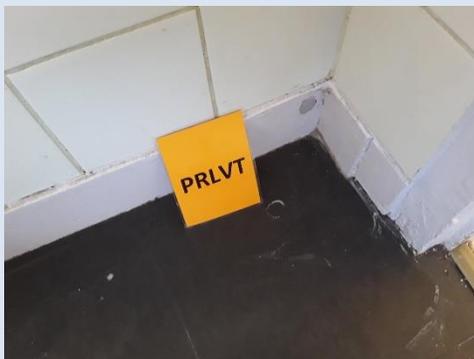
PRELEVEMENT : 18LAG0302P004		
NOM DU CLIENT	NUMERO DU DOSSIER	PIECE OU LOCAL
OPH77	18LAG0302 01/08/2017	Cuisine
MATERIAU	DATE DE PRELEVEMENT	NOM DE L'OPERATEUR
Peintures multiples + carrelage	01/08/2017	JULIEN Mickaël
LOCALISATION		RESULTAT
Mur D		Amiante non détecté

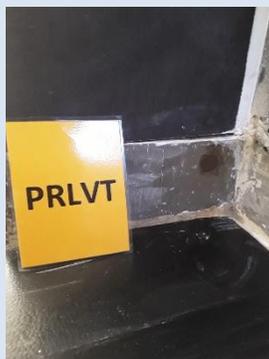
PRELEVEMENT : 18LAG0302P005		
NOM DU CLIENT	NUMERO DU DOSSIER	PIECE OU LOCAL
OPH77	18LAG0302 01/08/2017	Salle de bains
MATERIAU	DATE DE PRELEVEMENT	NOM DE L'OPERATEUR
Colle grise + carrelage	01/08/2017	JULIEN Mickaël
LOCALISATION		RESULTAT
Mur A		Amiante non détecté

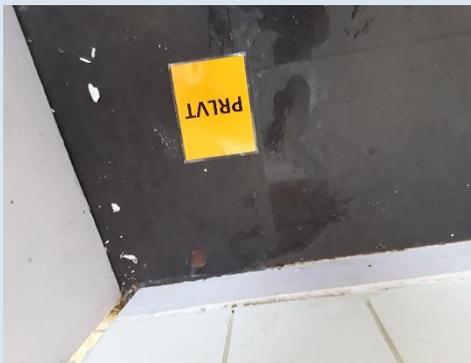
PRELEVEMENT : 18LAG0302P006		
NOM DU CLIENT	NUMERO DU DOSSIER	PIECE OU LOCAL
OPH77	18LAG0302 01/08/2017	Cuisine
MATERIAU	DATE DE PRELEVEMENT	NOM DE L'OPERATEUR
Revêtement cassant noir + colle polymère incolore non séparable + revêtement cassant jaune + colle polymère incolore non séparable + colle grise hétérogène + carrelage	01/08/2017	JULIEN Mickaël

LOCALISATION	RESULTAT
Sol	Amiante non détecté

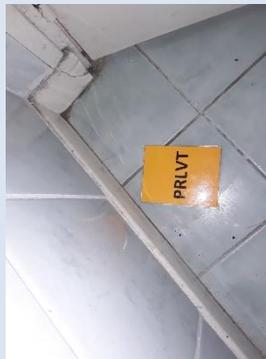
PRELEVEMENT : 18LAG0302P007		
NOM DU CLIENT	NUMERO DU DOSSIER	PIECE OU LOCAL
OPH77	18LAG0302 01/08/2017	WC
MATERIAU	DATE DE PRELEVEMENT	NOM DE L'OPERATEUR
Carrelage	01/08/2017	JULIEN Mickaël

LOCALISATION	RESULTAT
Sol	Amiante non détecté

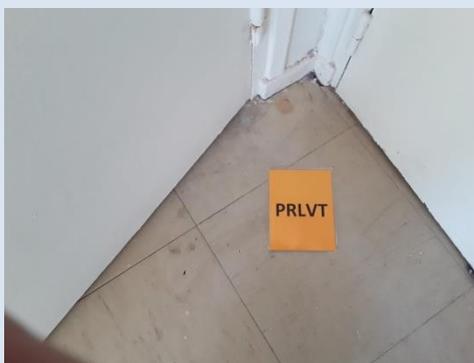
PRELEVEMENT : 18LAG0302P009		
NOM DU CLIENT	NUMERO DU DOSSIER	PIECE OU LOCAL
OPH77	18LAG0302 01/08/2017	Chambre 2
MATERIAU	DATE DE PRELEVEMENT	NOM DE L'OPERATEUR
Revêtement bicouche souple beige et rouge + colle polymère jaune non séparable + ragréage gris	01/08/2017	JULIEN Mickaël
LOCALISATION	RESULTAT	
Sol	Amiante non détecté

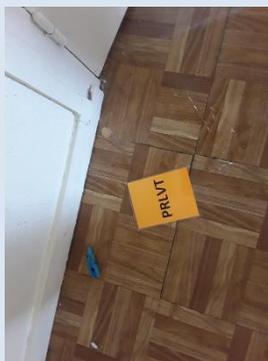
PRELEVEMENT : 18LAG0302P010		
NOM DU CLIENT	NUMERO DU DOSSIER	PIECE OU LOCAL
OPH77	18LAG0302 01/08/2017	Chambre 3
MATERIAU	DATE DE PRELEVEMENT	NOM DE L'OPERATEUR
Revêtement cassant marron + colle polymère jaune non séparable	01/08/2017	JULIEN Mickaël
LOCALISATION	RESULTAT	
Sol	Amiante non détecté

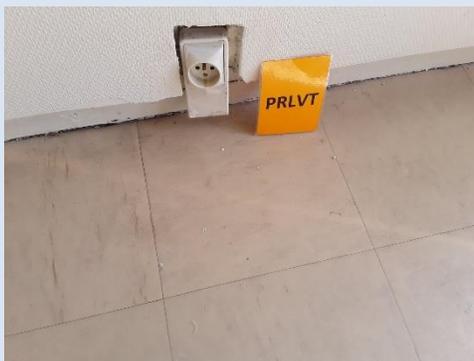
PRELEVEMENT : 18LAG0302P011		
NOM DU CLIENT	NUMERO DU DOSSIER	PIECE OU LOCAL
OPH77	18LAG0302 01/08/2017	Chambre 2
MATERIAU	DATE DE PRELEVEMENT	NOM DE L'OPERATEUR
Enduit plâtreux blanc avec couche cartonnée + peinture	01/08/2017	JULIEN Mickaël
LOCALISATION	RESULTAT	
Mur B	Amiante non détecté

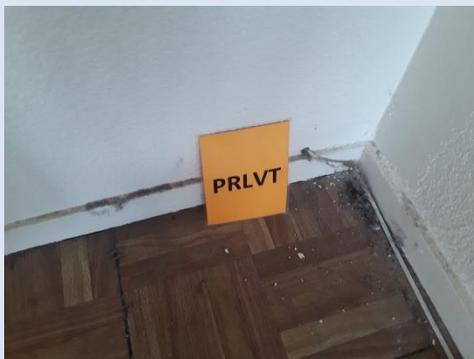
PRELEVEMENT : 18LAG0302P012		
NOM DU CLIENT	NUMERO DU DOSSIER	PIECE OU LOCAL
OPH77	18LAG0302 01/08/2017	Chambre 3
MATERIAU	DATE DE PRELEVEMENT	NOM DE L'OPERATEUR
Enduit plâtreux blanc + peinture	01/08/2017	JULIEN Mickaël
LOCALISATION	RESULTAT	
Mur D	Amiante non détecté

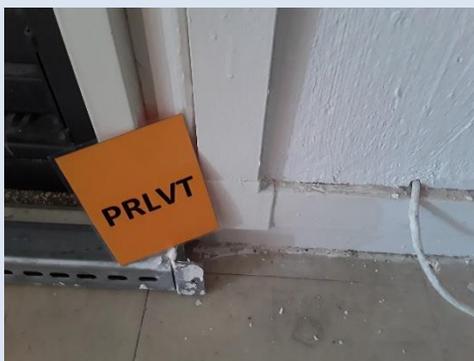
PRELEVEMENT : 18LAG0302P013		
NOM DU CLIENT	NUMERO DU DOSSIER	PIECE OU LOCAL
OPH77	18LAG0302 01/08/2017	Séjour
MATERIAU	DATE DE PRELEVEMENT	NOM DE L'OPERATEUR
Enduit plâtreux blanc + peinture non séparable	01/08/2017	JULIEN Mickaël
LOCALISATION	RESULTAT	
Mur D	Amiante non détecté

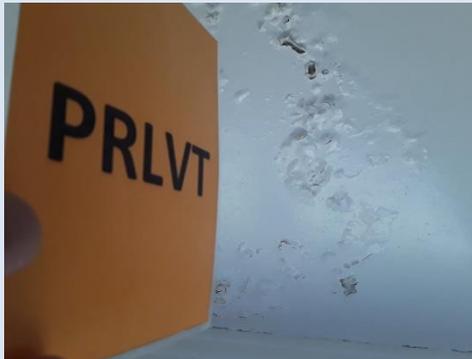
PRELEVEMENT : 18LAG0302P014		
NOM DU CLIENT	NUMERO DU DOSSIER	PIECE OU LOCAL
OPH77	18LAG0302 01/08/2017	Salle de bains
MATERIAU	DATE DE PRELEVEMENT	NOM DE L'OPERATEUR
Enduit plâtreux blanc en vrac + peinture non séparable	01/08/2017	JULIEN Mickaël
LOCALISATION		RESULTAT
Plafond		Amiante non détecté
EMPLACEMENT
