Rapport de mission de repérage des matériaux et produits contenant de l'amiante avant réalisation de travaux

Norme NF X 46-020 V .2017

38 AVENUE DU GENERAL DE GAULLE

LOGEMENT 9

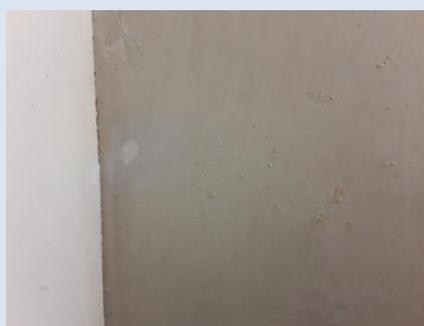
| PRELEVEMENT : 194LAA0309P001 | | | |

| PIECE | ETAGE | ELEMENTS | DESCRIPTIF LABORATOIRE | Echantillon | REPERAGE | ETAT | RESULTAT | METHODE |
|---|---|---|---|---|---|---|---|---|
| Escalier | R+3 | Enduit / Peinture béton | Peinture non séparable + enduit plâtreux blanc en vrac non séparable | 194LAA0309P001 | Mur D | DEGRADATION PARTIELLE | Amiante non détecté | RESULTAT ANALYSE |

| PRELEVEMENT : 194LAA0309P001 | | | |
|---|--|---|---|
| Enduit / Peinture béton | Peinture non séparable + enduit plâtreux blanc en vrac non séparable | 02/10/2019 | RHENZOUR Abdessamad |
| Mur D | | Amiante non détecté | |
