Rapport de mission de repérage des matériaux et produits contenant de l'amiante avant réalisation de travaux

8 PLACE DE L AN 2000

77380 COMBS LA VILLE

RAPPORT N° :	199LAA0410	Laboratoire d'Analyses :	ITGA
Repérage réalisé le :	04/11/2019	Adresse laboratoire :	3 RUE ARMAND HERPIN LACROIX - CS 46537 35065 RENNES CEDEX
Accompagnateur :		Numéro d'accréditation :	1-5967
Par :	Abdessamad RHENZOUR	Organisme d'assurance professionnelle :	AXA France
N° certificat :	DTI3342	Adresse assurance :	313 Terrasses de l'Arche 92727 NANTERRE CEDEX
Date d'obtention :	23/11/2017	N° de contrat d'assurance :	10158549604
Organisme certificateur	DEKRA 5 avenue Garlande - 92220 BAGNEUX	Date de validité :	31/12/2019

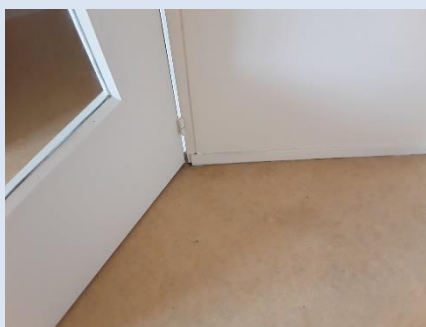
PRELEVEMENT : 199LAA0410P001			
NOM DU CLIENT	NUMERO DU DOSSIER	PIECE OU LOCAL	
HABITAT 77-OPH DE SEINE ET MARNE	199LAA0410 04/11/2019	Séjour / Salon ()	
ELEMENT	DESCRIPTIF DU LABORATOIRE	DATE DE PRELEVEMENT	NOM DE L'OPERATEUR
Revêtement souple	Revêtement souple beige	04/11/2019	RHENZOUR Abdessamad
LOCALISATION		RESULTAT	
Sol		Fr1:Amiante non détecté

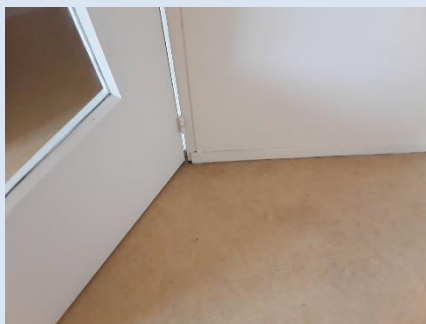
PRELEVEMENT : 199LAA0410P001			
NOM DU CLIENT	NUMERO DU DOSSIER	PIECE OU LOCAL	
HABITAT 77-OPH DE SEINE ET MARNE	199LAA0410 04/11/2019	Séjour / Salon ()	
ELEMENT	DESCRIPTIF DU LABORATOIRE	DATE DE PRELEVEMENT	NOM DE L'OPERATEUR
Revêtement souple	Colle polymère jaune avec poussières non séparable + ragréage gris	04/11/2019	RHENZOUR Abdessamad
LOCALISATION		RESULTAT	
Sol		Fr2:Amiante non détecté

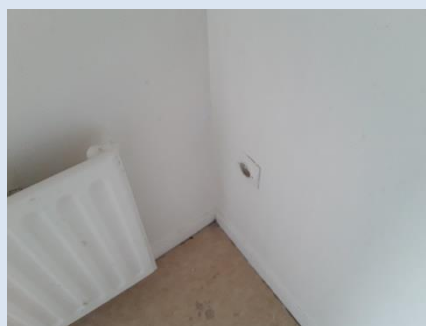
PRELEVEMENT : 199LAA0410P005			
NOM DU CLIENT	NUMERO DU DOSSIER	PIECE OU LOCAL	
HABITAT 77-OPH DE SEINE ET MARNE	199LAA0410 04/11/2019	Cuisine ()	
ELEMENT	DESCRIPTIF DU LABORATOIRE	DATE DE PRELEVEMENT	NOM DE L'OPERATEUR
Enduit / Peinture plaque de plâtre	Peinture non séparable + papier non séparable + enduit plâtreux blanc non séparable + carton non séparable + matériau plâtreux blanc	04/11/2019	RHENZOUR Abdessamad
LOCALISATION		RESULTAT	
Mur B		Amiante non détecté
