Rapport de mission de repérage des matériaux et produits contenant de l'amiante avant travaux ultérieurs.

Rapport : 2015-04-220 EL BRAY SUR SEINE OPH77

Adresse : Cité Danton
77480 BRAY SUR SEINE

Périmètre du repérage : AMIANTE Avant Travaux d'isolation thermique sur murs de façades et pignons des 4 bâtiments

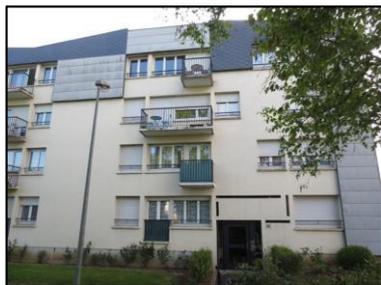
Photo N° 3110 ECH-N°05 --
Bâtiment 11-14 façade haute
Bardage Ardoises

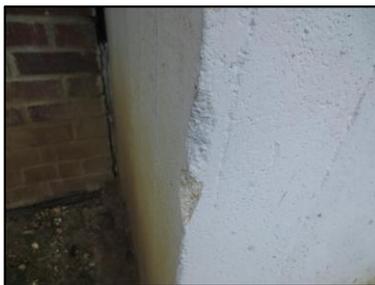
Photo N° 3112 ECH-N°01 --
Bâtiment 11-14 façade entrée
Murs soubassement
béton+peinture

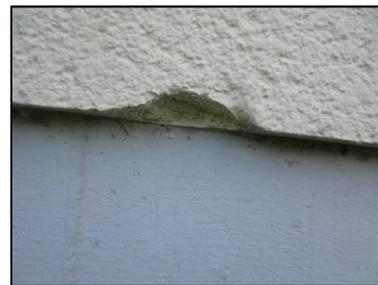
Photo N° 3113 ECH-N°02 --
Bâtiment 11-14 façade entrée
Murs façade béton+peinture

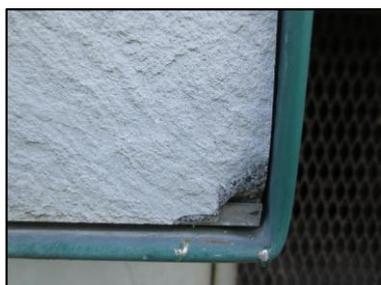
Photo N° 3114 ECH-N°03 --
Bâtiment 11-14 façade entrée
Murs bardage+peinture

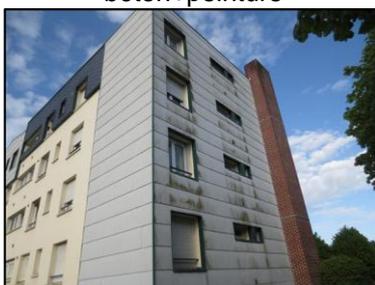
Photo N° 3118 ECH-N°06 --
Bâtiment 11-14 façade haute
parking Bardage Ardoises

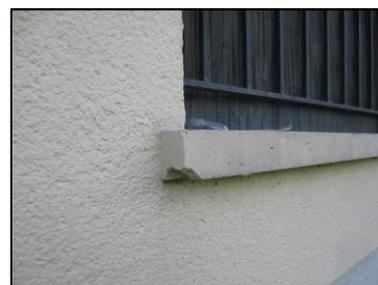
Photo N° 3120 ECH-N°04 --
Bâtiment 11-14 façade entrée
Appui de fenêtres Béton+peinture

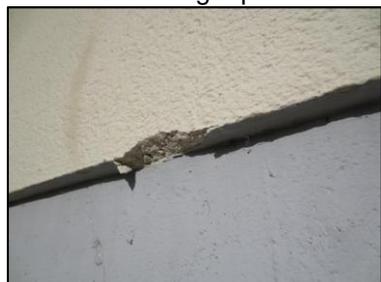
Photo N° 3121 ECH-N°07 --
Bâtiment 11-14 façade parking
Murs façade béton+peinture

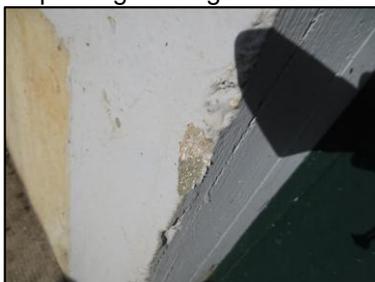
Photo N° 3122 ECH-N°08 --
Bâtiment 11-14 façade parking
Murs soubassement
béton+peinture

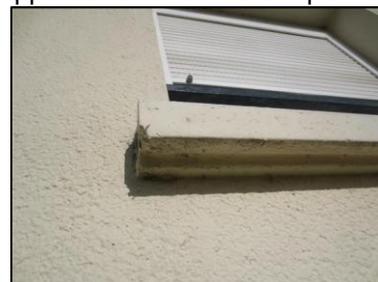
Photo N° 3123 ECH-N°09 --
Bâtiment 11-14 façade parking
Appui de fenêtres béton+peinture

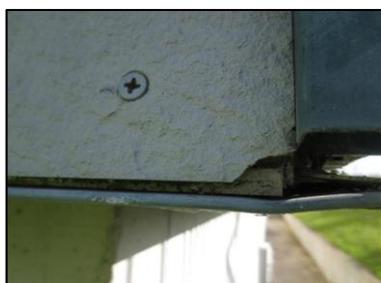
Photo N° 3126 ECH-N°10 --
Bâtiment 11-14 pignons Murs
Bardage+peinture

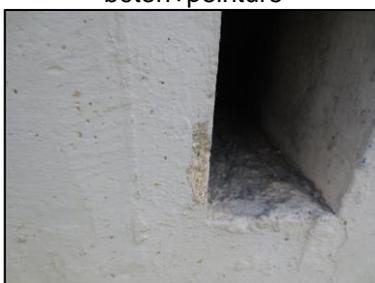
Photo N° 3130 ECH-N°11 --
Bâtiment 7-10 façade jardin Murs
soubassement béton+peinture

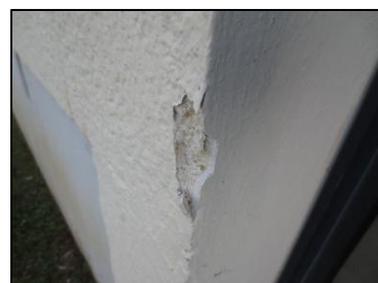
Photo N° 3131 ECH-N°12 --
Bâtiment 7-10 façade jardin Murs
façade béton+peinture

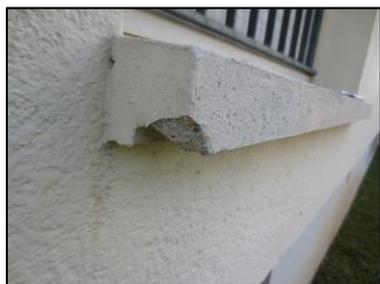
Photo N° 3132 ECH-N°13 --
Bâtiment 7-10 façade jardin Appui
de fenêtres béton+peinture

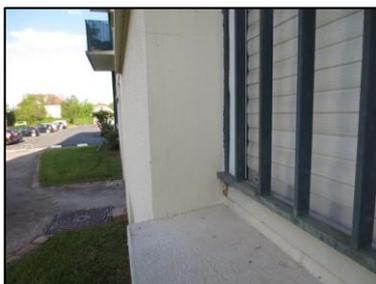
Photo N° 3133 ECH-N°14 --
Bâtiment 7-10 façades jardin Murs
façade Béton+peinture

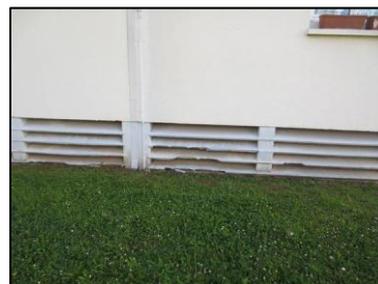
Photo N° 3136 ECH-N°15 --
Bâtiment 7-10 façades jardin Murs
volets aeration Béton+peinture

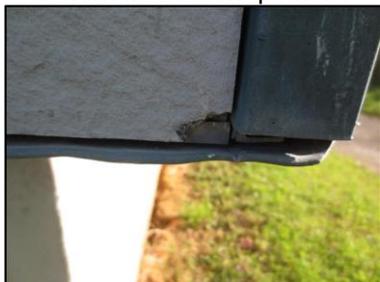
Photo N° 3137 ECH-N°16 --
Bâtiment 7-10 façade jardin murs
Bardage+peinture

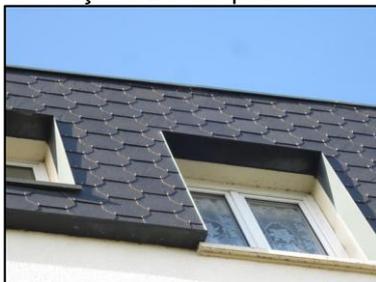
Photo N° 3138 ECH-N°20 --
Bâtiment 7-10 façade parking
Bardage Ardoises

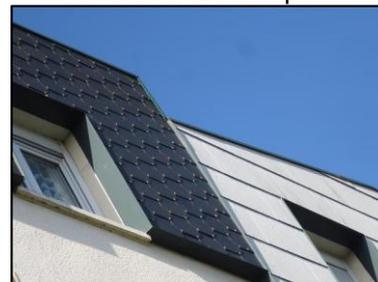
Photo N° 3139 ECH-N°21 --
Bâtiment 7-10 façade jardin
Bardage Ardoises

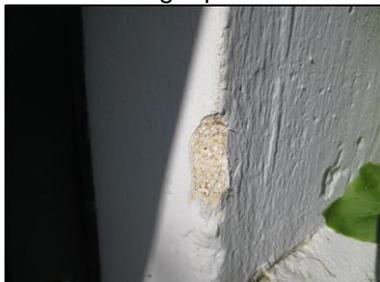
Photo N° 3141 ECH-N°17 --
Bâtiment 7-10 façade parking
Murs soubassement
béton+peinture

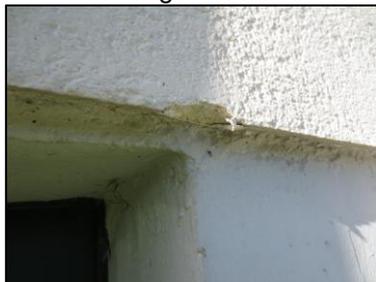
Photo N° 3142 ECH-N°18 --
Bâtiment 7-10 façade parking
Murs façade béton+peinture

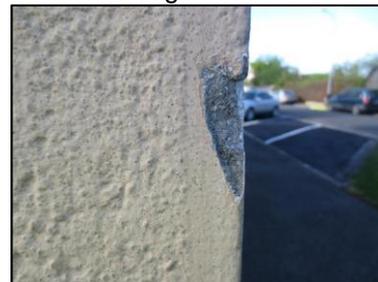
Photo N° 3148 ECH-N°22 --
Bâtiment 4-6 façades parking Murs
soubassement Béton+peinture

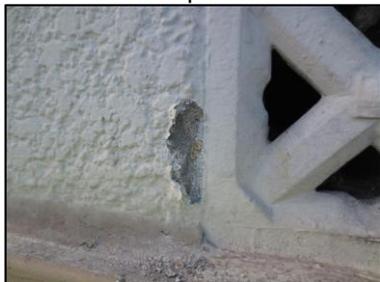
Photo N° 3149 ECH-N°23 --
Bâtiment 4-6 façades parking Murs
façade Béton+peinture

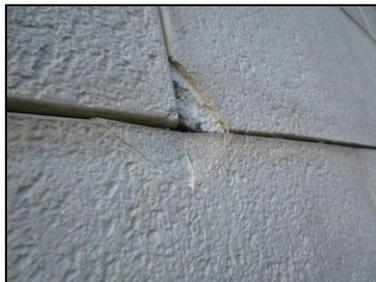
Photo N° 3150 ECH-N°24 --
Bâtiment 4-6 façades parking Murs
Bardage+peinture

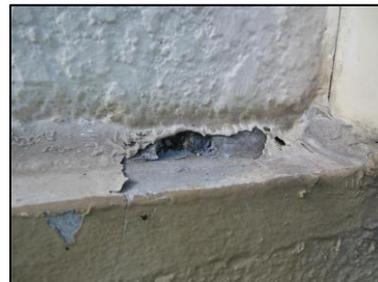
Photo N° 3151 ECH-N°25 --
Bâtiment 4-6 façades parking Murs
Joint mastic

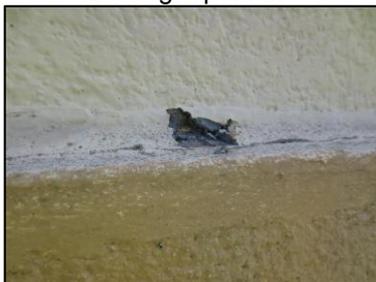
Photo N° 3156 ECH-N°27 --
Bâtiment 4-6 façades arrière Murs

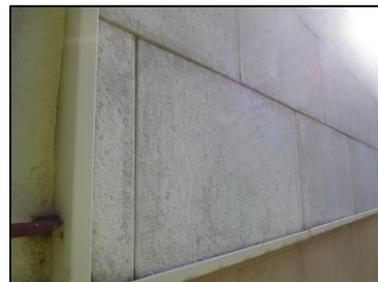
Photo N° 3157 ECH-N°28 --
Bâtiment 4-6 façades arrière Murs

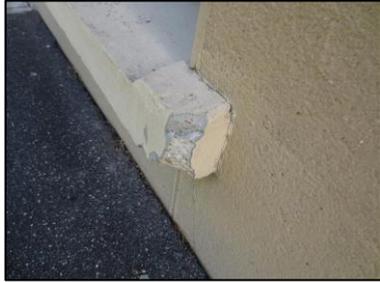
Photo N° 3158 ECH-N°29 --
Bâtiment 4-6 façades arrière Appui
de fenêtres Béton+peinture

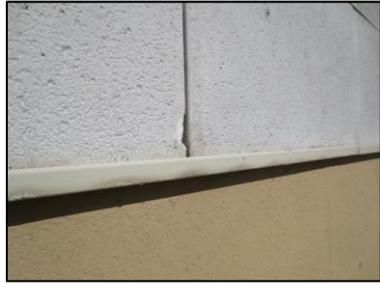
Photo N° 3162 ECH-N°32 --
Bâtiment 1-3 façade pignon Murs
bardage+peinture

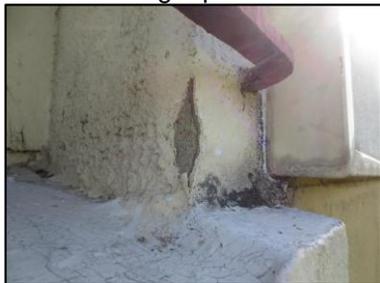
Photo N° 3165 ECH-N°35 --
Bâtiment 1-3 façade rue Murs
Joint mastic

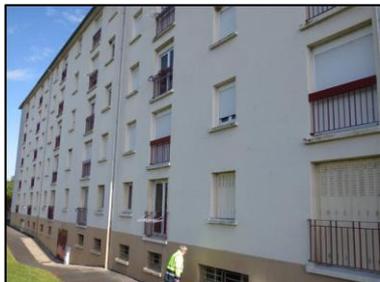
Photo N° 3168 ECH-N°35 --
Bâtiment 1-3 façade rue Murs
façade Béton+peinture

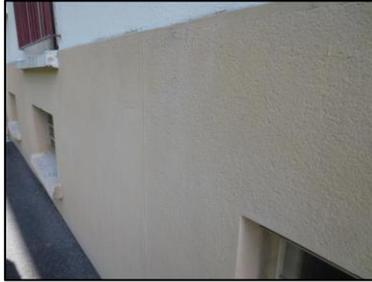
Photo N° 3159 ECH-N°30 --
Bâtiment 4-6 façades arrière Murs
soubassement Béton+peinture

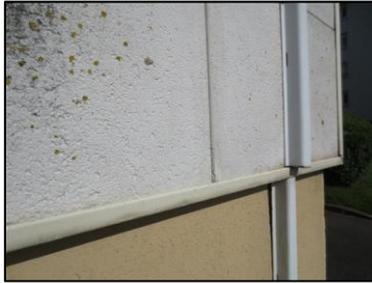
Photo N° 3163 ECH-N°33 --
Bâtiment 1-3 façade pignon Murs
bardage+peinture

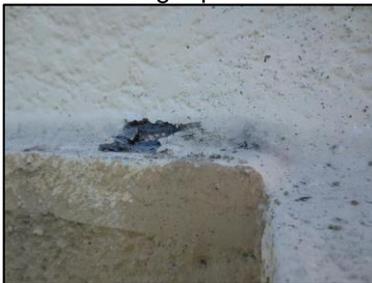
Photo N° 3166 ECH-N°36 --
Bâtiment 1-3 façade rue Murs
Joint mastic

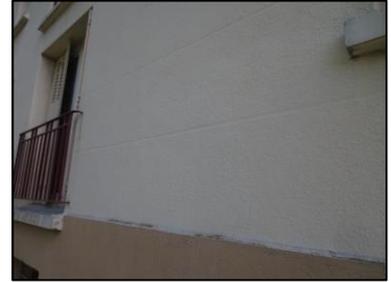
Photo N° 3160 ECH-N°31 --
Bâtiment 4-6 façades arrière Murs
façade Béton+peinture

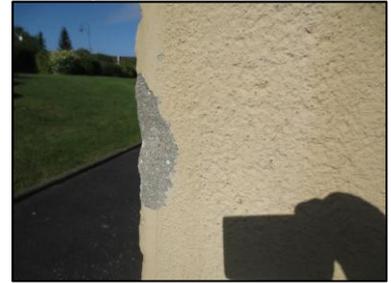
Photo N° 3164 ECH-N°34 --
Bâtiment 1-3 façade rue Murs
soubassement béton+peinture

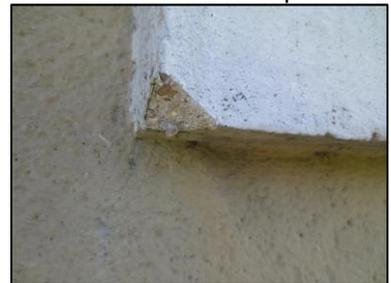
Photo N° 3167 ECH-N°37 --
Bâtiment 1-3 façade rue Appui
de fenêtres Béton+peinture
