Rapport de mission de repérage des matériaux et produits contenant de l'amiante avant réalisation de travaux

1 CITE DANTON-APT 101

77480 BRAY SUR SEINE

RAPPORT N° :	19LAA0101	Laboratoire d'Analyses :	ITGA
Repérage réalisé le :	20/11/2017	Adresse laboratoire :	3 RUE ARMAND HERPIN LACROIX - CS 46537 35065 RENNES CEDEX
Accompagnateur :		Numéro d'accréditation :	1-5967
Par :	Mickaël JULIEN	Organisme d'assurance professionnelle :	ALLIANZ
N° certificat :	CPDI 4129	Adresse assurance :	Direction Opérations Entreprises 5C Esplanade Charles de Gaulle 33081 BORDEAUX CEDEX
Date d'obtention :	01/01/2017	N° de contrat d'assurance :	55897385
Organisme certificateur	I.CERT Parc Edonia - Bâtiment G - Rue de la Terre Victoria - 35760 SAINT- GREGOIRE	Date de validité :	31/12/2017

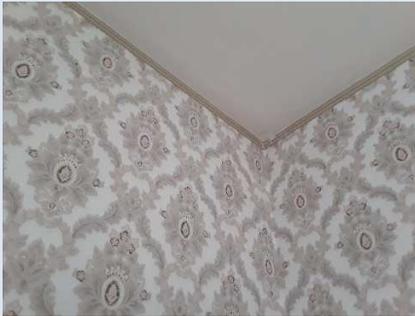
PRELEVEMENT : 19LAA0101P001			
NOM DU CLIENT	NUMERO DU DOSSIER		PIECE OU LOCAL
OPH77	19LAA0101 20/11/2017		Chambre 1
ELEMENT	DESCRIPTIF DU LABORATOIRE	DATE DE PRELEVEMENT	NOM DE L'OPERATEUR
Enduit béton	Enduit plâtreux blanc en vrac + peinture en faible quantité non séparable	20/11/2017	JULIEN Mickaël
LOCALISATION		RESULTAT	
Plafond		Amiante non détecté	
EMPLACEMENT

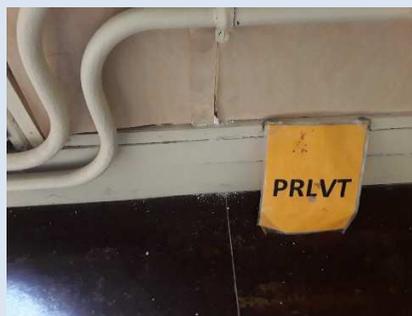
PRELEVEMENT : 19LAA0101P002			
NOM DU CLIENT	NUMERO DU DOSSIER		PIECE OU LOCAL
OPH77	19LAA0101 20/11/2017		Séjour
ELEMENT	DESCRIPTIF DU LABORATOIRE	DATE DE PRELEVEMENT	NOM DE L'OPERATEUR
Enduit béton	Enduit plâtreux blanc en vrac + peinture non séparable + papier peint non séparable	20/11/2017	JULIEN Mickaël
LOCALISATION		RESULTAT	
Mur A		Amiante non détecté

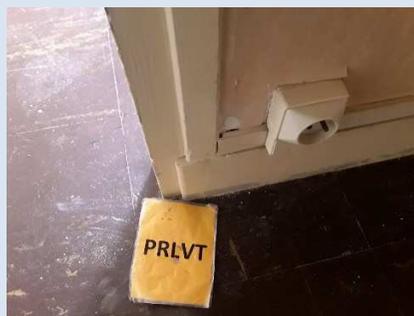
PRELEVEMENT : 19LAA0101P004			
NOM DU CLIENT	NUMERO DU DOSSIER		PIECE OU LOCAL
OPH77	19LAA0101 20/11/2017		Chambre 2
ELEMENT	DESCRIPTIF DU LABORATOIRE	DATE DE PRELEVEMENT	NOM DE L'OPERATEUR
Enduit	Enduit plâtreux blanc en vrac + papier peint non séparable + peintures multiples non séparable	20/11/2017	JULIEN Mickaël
LOCALISATION		RESULTAT	
Mur D		Amiante non détecté

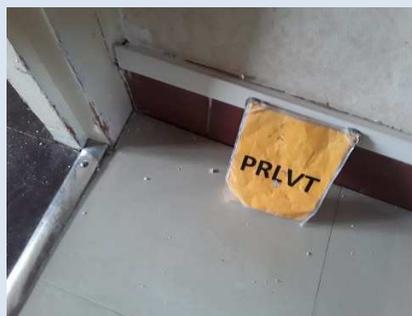
PRELEVEMENT : 19LAA0101P006			
NOM DU CLIENT	NUMERO DU DOSSIER		PIECE OU LOCAL
OPH77	19LAA0101 20/11/2017		Salle de bains
ELEMENT	DESCRIPTIF DU LABORATOIRE	DATE DE PRELEVEMENT	NOM DE L'OPERATEUR
Enduit	Enduit plâtreux blanc en vrac + peintures multiples non séparable + papier non séparable	20/11/2017	JULIEN Mickaël
LOCALISATION		RESULTAT	
Mur A		Amiante non détecté

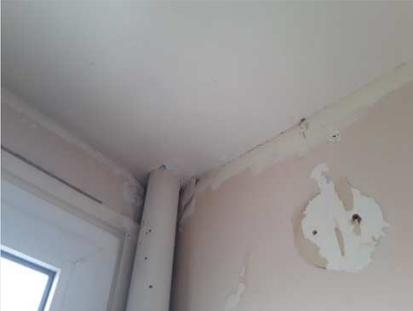
PRELEVEMENT : 19LAA0101P007			
NOM DU CLIENT	NUMERO DU DOSSIER		PIECE OU LOCAL
OPH77	19LAA0101 20/11/2017		Salle de bains
ELEMENT	DESCRIPTIF DU LABORATOIRE	DATE DE PRELEVEMENT	NOM DE L'OPERATEUR
Enduit béton	Enduit plâtreux blanc en vrac + peinture non séparable	20/11/2017	JULIEN Mickaël
LOCALISATION		RESULTAT	
Plafond		Amiante non détecté	
EMPLACEMENT

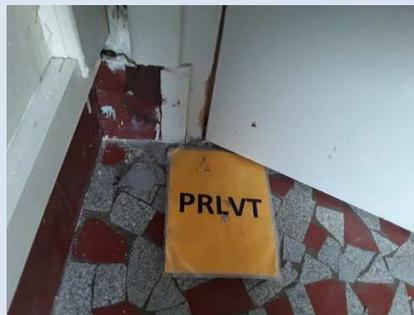
PRELEVEMENT : 19LAA0101P009			
NOM DU CLIENT	NUMERO DU DOSSIER		PIECE OU LOCAL
OPH77	19LAA0101 20/11/2017		Cuisine
ELEMENT	DESCRIPTIF DU LABORATOIRE	DATE DE PRELEVEMENT	NOM DE L'OPERATEUR
Plinthes	Colle beige + carrelage + peintures multiples	20/11/2017	JULIEN Mickaël
LOCALISATION		RESULTAT	
Mur D		Amiante non détecté

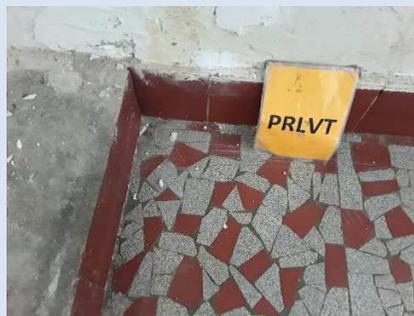
PRELEVEMENT : 19LAA0101P010			
NOM DU CLIENT	NUMERO DU DOSSIER		PIECE OU LOCAL
OPH77	19LAA0101 20/11/2017		Cuisine
ELEMENT	DESCRIPTIF DU LABORATOIRE	DATE DE PRELEVEMENT	NOM DE L'OPERATEUR
Enduit béton	Enduit plâtreux blanc en vrac + peinture non séparable	20/11/2017	JULIEN Mickaël
LOCALISATION		RESULTAT	
Mur B		Amiante non détecté
