## Pré-Rapport de mission de repérage des matériaux et produits contenant de l'amiante avant réalisation de travaux

Norme NF X 46-020 V .2017

2 CITE DANTON

77480 BRAY SUR SEINE

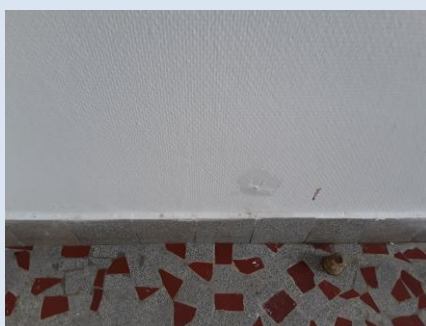
PRELEVEMENT : 19LAB0402P001			
NOM DU CLIENT	NUMERO DU DOSSIER	PIECE OU LOCAL	
OPH77	19LAB0402 28/10/2019	Cuisine (R+4)	
ELEMENT	DESCRIPTIF DU LABORATOIRE	DATE DE PRELEVEMENT	NOM DE L'OPERATEUR
Papier peint	Peintures multiples non séparable + toile fibreuse blanche non séparable + matériau plâtreux blanc en vrac	28/10/2019	GONZALES Vincent
LOCALISATION		RESULTAT	
Mur A		Amiante non détecté

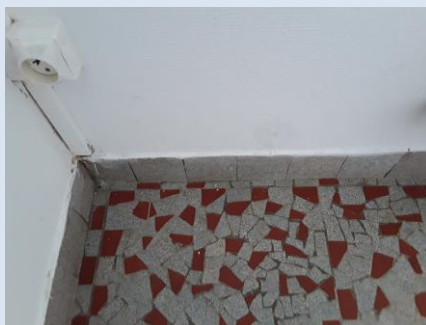
PRELEVEMENT : 19LAB0402P002			
NOM DU CLIENT	NUMERO DU DOSSIER	PIECE OU LOCAL	
OPH77	19LAB0402 28/10/2019	Cuisine (R+4)	
ELEMENT	DESCRIPTIF DU LABORATOIRE	DATE DE PRELEVEMENT	NOM DE L'OPERATEUR
Papier peint	Peintures multiples non séparable + toile fibreuse blanche non séparable + matériau plâtreux blanc en vrac	28/10/2019	GONZALES Vincent
LOCALISATION		RESULTAT	
Mur B		Amiante non détecté

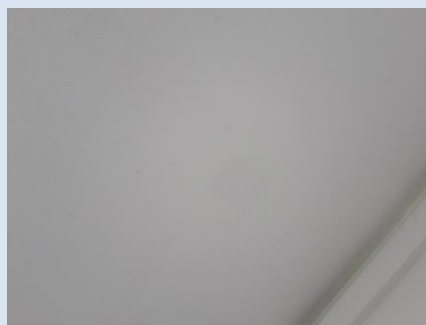
PRELEVEMENT : 19LAB0402P003			
NOM DU CLIENT	NUMERO DU DOSSIER		PIECE OU LOCAL
OPH77	19LAB0402 28/10/2019		Cuisine (R+4)
ELEMENT	DESCRIPTIF DU LABORATOIRE	DATE DE PRELEVEMENT	NOM DE L'OPERATEUR
Papier peint	Peinture non séparable + carton non séparable + matériau plâtreux blanc en faible quantité en vrac	28/10/2019	GONZALES Vincent
LOCALISATION		RESULTAT	
Plafond		Amiante non détecté	
EMPLACEMENT

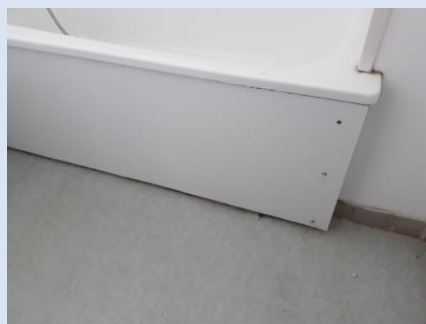
PIECE	ETAGE	ELEMENTS	REPERAGE	RESULTAT
Salle de bains	R+4	Tampon bitumineux	Sous baignoire	Tablier de baignoire non démontable

PRELEVEMENT : 19LAB0402P004			
NOM DU CLIENT	NUMERO DU DOSSIER		PIECE OU LOCAL
OPH77	19LAB0402 28/10/2019		Salle de bains (R+4)
ELEMENT	DESCRIPTIF DU LABORATOIRE	DATE DE PRELEVEMENT	NOM DE L'OPERATEUR
Tampon bitumineux		28/10/2019	GONZALES Vincent
LOCALISATION		RESULTAT	
Sous baignoire		Tablier de baignoire non démontable	
EMPLACEMENT

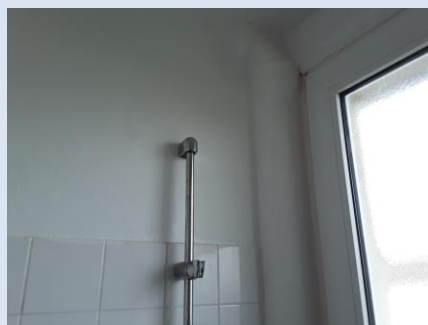
PIECE	ETAGE	ELEMENTS	DESCRIPTIF LABORATOIRE	REPERAGE	Echantillon	METHODE	ETAT	RESULTAT
Salle de bains	R+4	Conduit Amiante ciment	Peintures multiples non séparable + matériau beige non séparable + matériau gris en faible quantité avec fibres visibles	Conduits	19LAB0402P005	RESULTAT ANALYSE	BON ETAT	Amiante détecté (Chrysotile)
WC	R+4	Conduit Amiante ciment	Peintures multiples non séparable + matériau beige non séparable + matériau gris en faible quantité avec fibres visibles	Conduits	19LAB0402P005	ZPSO	BON ETAT	Amiante détecté (Chrysotile)

PIECE	ETAGE	ELEMENTS	DESCRIPTIF LABORATOIRE	Echantillon	REPERAGE	ETAT	RESULTAT
Salle de bains	R+4	Conduit Amiante ciment	Peintures multiples non séparable + matériau beige non séparable + matériau gris en faible quantité avec fibres visibles	19LAB0402P005	Conduits	BON ETAT	Amiante détecté (Chrysotile)

PRELEVEMENT : 19LAB0402P005			
NOM DU CLIENT	NUMERO DU DOSSIER	PIECE OU LOCAL	
OPH77	19LAB0402 28/10/2019	Salle de bains (R+4)	
ELEMENT	DESCRIPTIF DU LABORATOIRE	DATE DE PRELEVEMENT	NOM DE L'OPERATEUR
Conduit Amiante ciment	Peintures multiples non séparable + matériau beige non séparable + matériau gris en faible quantité avec fibres visibles	28/10/2019	GONZALES Vincent
LOCALISATION		RESULTAT	
Conduits		Amiante détecté (Chrysotile)

* Peintures multiples non séparable + matériau beige non séparable + matériau gris en faible quantité avec fibres visibles	MOLP	1	04/11/2019	Présence de fibres d'amiante / Chrysotile
Réf dossier client : 19LAB0402--01 - 2 CITE DANTON 77480 BRAY SUR SEINE Réf échantillon client : 19LAB0402P006 / LOGEMENTS COLLECTIFS - - - / Séjour Salon Mur D Papier peint				Réf échantillon ITGA : IT071910-71038 Description ITGA : Peintures multiples / Toile fibreuse blanche / Matériau plâtreux blanc en vrac

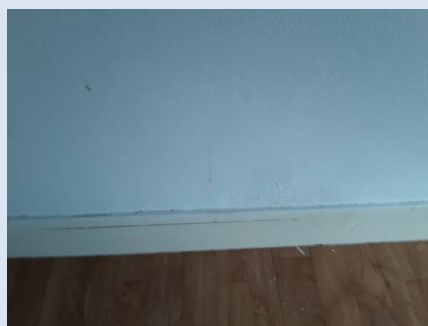
PRELEVEMENT : 19LAB0402P006			
NOM DU CLIENT	NUMERO DU DOSSIER	PIECE OU LOCAL	
OPH77	19LAB0402 28/10/2019	Séjour / Salon (R+4)	
ELEMENT	DESCRIPTIF DU LABORATOIRE	DATE DE PRELEVEMENT	NOM DE L'OPERATEUR
Papier peint	Peintures multiples non séparable + toile fibreuse blanche non séparable + matériau plâtreux blanc en vrac	28/10/2019	GONZALES Vincent
LOCALISATION		RESULTAT	
Mur D		Amiante non détecté

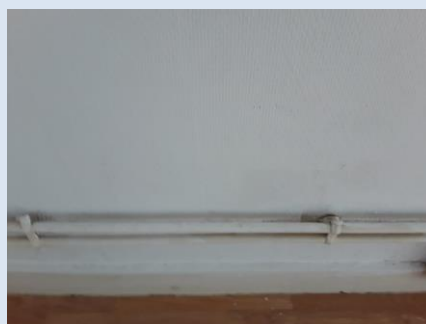
PRELEVEMENT : 19LAB0402P007			
NOM DU CLIENT	NUMERO DU DOSSIER	PIECE OU LOCAL	
OPH77	19LAB0402 28/10/2019	Séjour / Salon (R+4)	
ELEMENT	DESCRIPTIF DU LABORATOIRE	DATE DE PRELEVEMENT	NOM DE L'OPERATEUR
Papier peint	Peinture non séparable + toile fibreuse blanche non séparable + matériau plâtreux blanc en vrac	28/10/2019	GONZALES Vincent
LOCALISATION		RESULTAT	
Mur C		Amiante non détecté

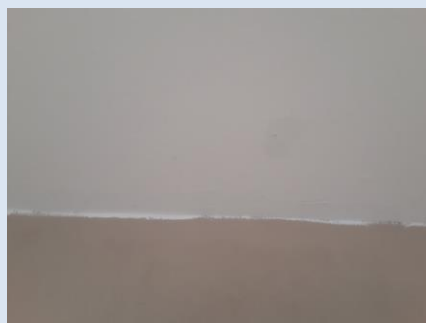
PRELEVEMENT : 19LAB0402P008			
NOM DU CLIENT	NUMERO DU DOSSIER	PIECE OU LOCAL	
OPH77	19LAB0402 28/10/2019	Séjour / Salon (R+4)	
ELEMENT	DESCRIPTIF DU LABORATOIRE	DATE DE PRELEVEMENT	NOM DE L'OPERATEUR
Papier peint	Peinture en faible quantité non séparable + toile fibreuse blanche non séparable + carton non séparable + matériau plâtreux blanc en vrac	28/10/2019	GONZALES Vincent
LOCALISATION		RESULTAT	
Plafond		Amiante non détecté
