# Rapport de repérage des matériaux et produits contenant de l'amiante avant réalisation de travaux dans un immeuble bâti

3 Cité Danton - Logement 1 - R+1 - ESC AC  
77480 BRAY SUR SEINE

**Date du rapport :** 27/01/2020

19LAC0101 27/01/2020 - 10:53

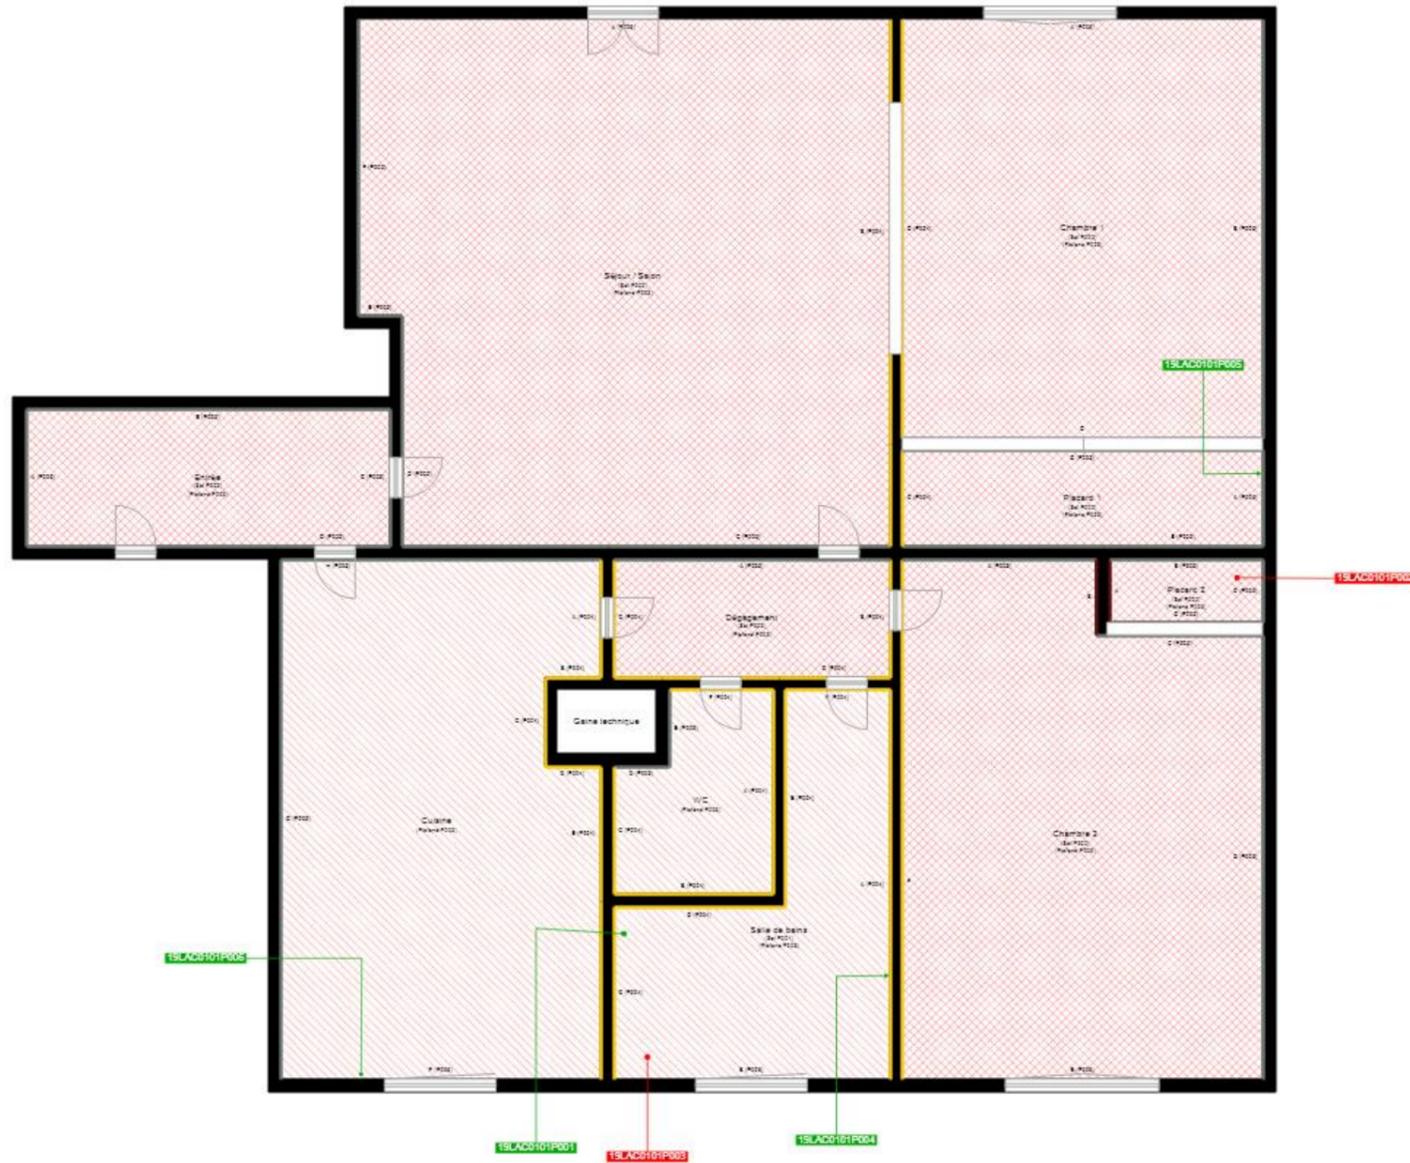
## PLANCHE DE REPERAGE

Pièce et Etage	Ouvrage ou composant de la construction	Localisation	Partie d'ouvrage ou de composant à inspecter ou à sonder	Identification	Justification
Placard 2 - R+1	Autres	Sol	Dalle de sol	P002 (Fr2)	RESULTAT ANALYSE
Placard 2 - R+1	Autres	Sol	Dalle de sol	P002 (Fr1)	RESULTAT ANALYSE
Chambre 1 - R+1	Autres	Sol	Dalle de sol	P002 (Fr2)	ZPSO
Chambre 1 - R+1	Autres	Sol	Dalle de sol	P002 (Fr1)	ZPSO
Chambre 2 - R+1	Autres	Sol	Dalle de sol	P002 (Fr1)	ZPSO
Chambre 2 - R+1	Autres	Sol	Dalle de sol	P002 (Fr2)	ZPSO
Dégagement - R+1	Autres	Sol	Dalle de sol	P002 (Fr2)	ZPSO
Dégagement - R+1	Autres	Sol	Dalle de sol	P002 (Fr1)	ZPSO
Entrée - R+1	Autres	Sol	Dalle de sol	P002 (Fr2)	ZPSO
Entrée - R+1	Autres	Sol	Dalle de sol	P002 (Fr1)	ZPSO
Placard 1 - R+1	Autres	Sol	Dalle de sol	P002 (Fr2)	ZPSO
Placard 1 - R+1	Autres	Sol	Dalle de sol	P002 (Fr1)	ZPSO
Séjour / Salon - R+1	Autres	Sol	Dalle de sol	P002 (Fr2)	ZPSO
Séjour / Salon - R+1	Autres	Sol	Dalle de sol	P002 (Fr1)	ZPSO

Salle de bains - R+1	Autres	Plafond	Enduit / Peinture	P003	RESULTAT ANALYSE
Chambre 1 - R+1	Autres	Plafond	Enduit / Peinture	P003	ZPSO
Chambre 2 - R+1	Autres	Plafond	Enduit / Peinture	P003	ZPSO
Cuisine - R+1	Autres	Plafond	Enduit / Peinture	P003	ZPSO
Dégagement - R+1	Autres	Plafond	Enduit / Peinture	P003	ZPSO
Entrée - R+1	Autres	Plafond	Enduit / Peinture	P003	ZPSO
Placard 1 - R+1	Autres	Plafond	Enduit / Peinture	P003	ZPSO
Placard 2 - R+1	Autres	Plafond	Enduit / Peinture	P003	ZPSO
Séjour / Salon - R+1	Autres	Plafond	Enduit / Peinture	P003	ZPSO
WC - R+1	Autres	Plafond	Enduit / Peinture	P003	ZPSO
