## Rapport de mission de repérage des matériaux et produits contenant de l'amiante avant réalisation de travaux

4 CITE DANTON

77480 BRAY SUR SEINE

RAPPORT N° :	19LAD0101	Laboratoire d'Analyses :	ITGA
Repérage réalisé le :	19/10/2018	Adresse laboratoire :	3 RUE ARMAND HERPIN LACROIX - CS 46537 35065 RENNES CEDEX
Accompagnateur :		Numéro d'accréditation :	1-5967
Par :	Gaetan BEDEL	Organisme d'assurance professionnelle :	AXA France
N° certificat :	CPDI3869	Adresse assurance :	313 Terrasses de l'Arche 92727 NANTERRE CEDEX
Date d'obtention :	22/04/2016	N° de contrat d'assurance :	10063271004
Organisme certificateur	I.CERT PARC EDONIA - BAT G - RUE DE LA TERRE VICTORIA - 35760 SAINT GREGOIRE	Date de validité :	31/12/2018

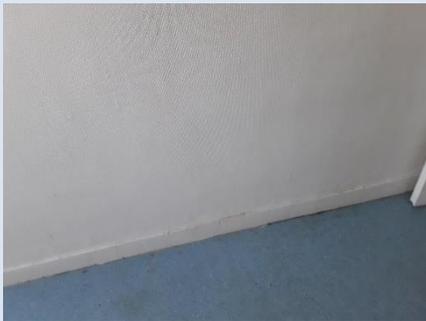
PRELEVEMENT : 19LAD0101P001			
NOM DU CLIENT	NUMERO DU DOSSIER		PIECE OU LOCAL
OPH77	19LAD0101 19/10/2018		Cuisine
ELEMENT	DESCRIPTIF DU LABORATOIRE	DATE DE PRELEVEMENT	NOM DE L'OPERATEUR
Enduit / Peinture béton	Enduit plâtreux blanc en vrac + peinture non séparable	19/10/2018	BEDEL Gaetan
LOCALISATION		RESULTAT	
Mur C		Amiante non détecté	
EMPLACEMENT

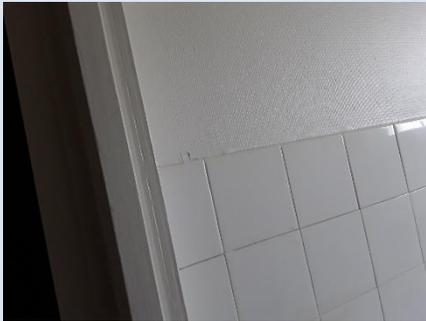
PRELEVEMENT : 19LAD0101P002			
NOM DU CLIENT	NUMERO DU DOSSIER		PIECE OU LOCAL
OPH77	19LAD0101 19/10/2018		Salle de bains
ELEMENT	DESCRIPTIF DU LABORATOIRE	DATE DE PRELEVEMENT	NOM DE L'OPERATEUR
Enduit / Peinture	Enduit plâtreux blanc en vrac + peinture non séparable	19/10/2018	BEDEL Gaetan
LOCALISATION		RESULTAT	
Mur A		Amiante non détecté	
EMPLACEMENT

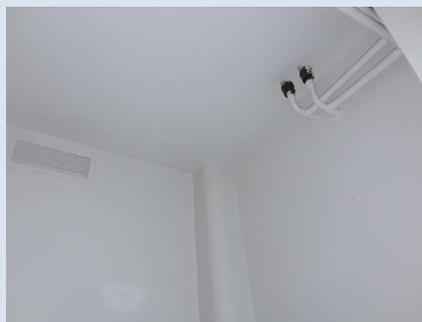
PRELEVEMENT : 19LAD0101P003			
NOM DU CLIENT	NUMERO DU DOSSIER		PIECE OU LOCAL
OPH77	19LAD0101 19/10/2018		WC
ELEMENT	DESCRIPTIF DU LABORATOIRE	DATE DE PRELEVEMENT	NOM DE L'OPERATEUR
Enduit / Peinture béton	Enduit plâtreux blanc en vrac + peinture non séparable	19/10/2018	BEDEL Gaetan
LOCALISATION		RESULTAT	
Plafond		Amiante non détecté

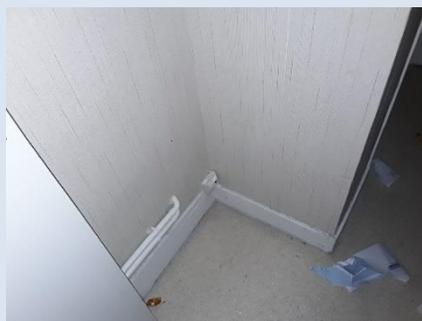
PRELEVEMENT : 19LAD0101P004			
NOM DU CLIENT	NUMERO DU DOSSIER		PIECE OU LOCAL
OPH77	19LAD0101 19/10/2018		Chambre 3
ELEMENT	DESCRIPTIF DU LABORATOIRE	DATE DE PRELEVEMENT	NOM DE L'OPERATEUR
Enduit / Peinture béton	Enduit plâtreux blanc en vrac + peinture non séparable	19/10/2018	BEDEL Gaetan
LOCALISATION		RESULTAT	
Mur A		Amiante non détecté

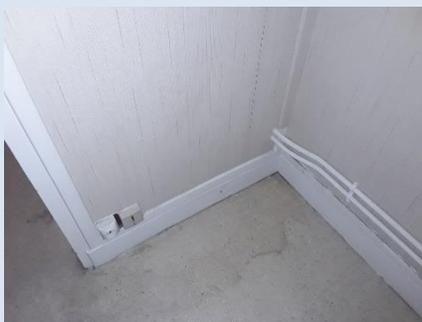
**PRELEVEMENT : 19LAD0101P005**

NOM DU CLIENT	NUMERO DU DOSSIER	PIECE OU LOCAL	
OPH77	19LAD0101 19/10/2018	Chambre 2	
ELEMENT	DESCRIPTIF DU LABORATOIRE	DATE DE PRELEVEMENT	NOM DE L'OPERATEUR
Enduit / Peinture	Enduit plâtreux blanc en vrac + peinture non séparable	19/10/2018	BEDEL Gaetan
LOCALISATION		RESULTAT	
Mur D		Amiante non détecté

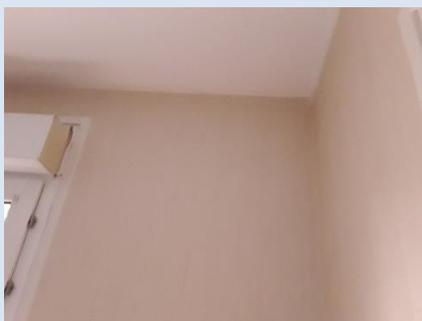
**PRELEVEMENT : 19LAD0101P006**

NOM DU CLIENT	NUMERO DU DOSSIER	PIECE OU LOCAL	
OPH77	19LAD0101 19/10/2018	Séjour	
ELEMENT	DESCRIPTIF DU LABORATOIRE	DATE DE PRELEVEMENT	NOM DE L'OPERATEUR
Enduit / Peinture béton	Enduit plâtreux blanc en vrac + peinture non séparable	19/10/2018	BEDEL Gaetan
LOCALISATION		RESULTAT	
Plafond		Amiante non détecté
