## Rapport de mission de repérage des matériaux et produits contenant de l'amiante avant réalisation de travaux

4 CITE DANTON

77480 BRAY SUR SEINE

RAPPORT N° :	19LAD0301	Laboratoire d'Analyses :	ITGA
Repérage réalisé le :	15/04/2019	Adresse laboratoire :	3 RUE ARMAND HERPIN LACROIX - CS 46537 35065 RENNES CEDEX
Accompagnateur :		Numéro d'accréditation :	1-5967
Par :	Mostefa BENAOUA	Organisme d'assurance professionnelle :	AXA France
N° certificat :		Adresse assurance :	313 Terrasses de l'Arche 92727 NANTERRE CEDEX
Date d'obtention :		N° de contrat d'assurance :	10158549604
Organisme certificateur		Date de validité :	31/12/2019

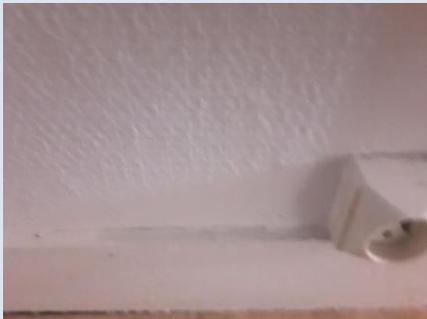
PRELEVEMENT : 19LAD0301P001			
NOM DU CLIENT	NUMERO DU DOSSIER		PIECE OU LOCAL
OPH77	19LAD0301 15/04/2019		Séjour (RC)
ELEMENT	DESCRIPTIF DU LABORATOIRE	DATE DE PRELEVEMENT	NOM DE L'OPERATEUR
Enduit / Peinture	Enduit plâtreux blanc en vrac non séparable + peintures multiples en vrac non séparable + matériau gris en faible quantité non séparable + toile fibreuse blanche en vrac non séparable	15/04/2019	BENAOUDA Mostefa
LOCALISATION		RESULTAT	
Mur B		Amiante non détecté	
EMPLACEMENT

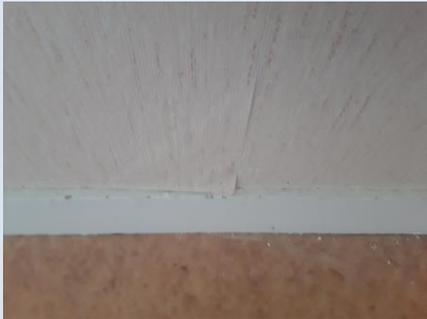
PRELEVEMENT : 19LAD0301P002			
NOM DU CLIENT	NUMERO DU DOSSIER		PIECE OU LOCAL
OPH77	19LAD0301 15/04/2019		Chambre 2 (RC)
ELEMENT	DESCRIPTIF DU LABORATOIRE	DATE DE PRELEVEMENT	NOM DE L'OPERATEUR
Enduit / Peinture béton	Enduit plâtreux blanc en vrac + peinture non séparable + papier non séparable	15/04/2019	BENAOUDA Mostefa
LOCALISATION		RESULTAT	
Mur D		Amiante non détecté	
EMPLACEMENT

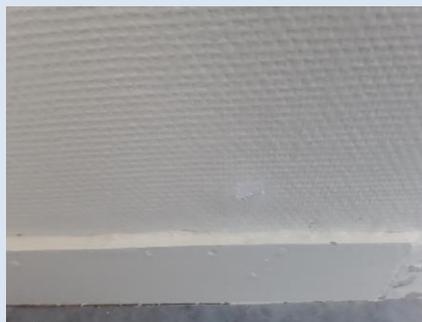
PRELEVEMENT : 19LAD0301P003			
NOM DU CLIENT	NUMERO DU DOSSIER	PIECE OU LOCAL	
OPH77	19LAD0301 15/04/2019	Salle de bains (RC)	
ELEMENT	DESCRIPTIF DU LABORATOIRE	DATE DE PRELEVEMENT	NOM DE L'OPERATEUR
Enduit / Peinture béton	Enduit plâtreux blanc en vrac non séparable + peinture non séparable + toile fibreuse blanche en vrac non séparable + matériau gris en faible quantité en vrac non séparable	15/04/2019	BENAOUDA Mostefa
LOCALISATION		RESULTAT	
Mur B		Amiante non détecté

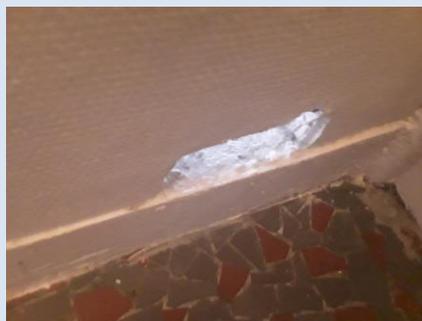
PRELEVEMENT : 19LAD0301P004			
NOM DU CLIENT	NUMERO DU DOSSIER	PIECE OU LOCAL	
OPH77	19LAD0301 15/04/2019	WC (RC)	
ELEMENT	DESCRIPTIF DU LABORATOIRE	DATE DE PRELEVEMENT	NOM DE L'OPERATEUR
Enduit / Peinture	Enduit plâtreux blanc en vrac non séparable + peinture non séparable + toile fibreuse blanche non séparable	15/04/2019	BENAOUDA Mostefa
LOCALISATION		RESULTAT	
Mur A		Amiante non détecté
