Rapport de mission de repérage des matériaux et produits contenant de l'amiante avant réalisation de travaux

5 CITE DANTON LGT 2

77480 BRAY SUR MARNE

RAPPORT N° :	19LAE0002	Laboratoire d'Analyses :	ITGA
Repérage réalisé le :	20/11/2017	Adresse laboratoire :	3 RUE ARMAND HERPIN LACROIX - CS 46537 35065 RENNES CEDEX
Accompagnateur :		Numéro d'accréditation :	1-5967
Par :	Mickaël JULIEN	Organisme d'assurance professionnelle :	ALLIANZ
N° certificat :	CPDI 4129	Adresse assurance :	Direction Opérations Entreprises 5C Esplanade Charles de Gaulle 33081 BORDEAUX CEDEX
Date d'obtention :	01/01/2017	N° de contrat d'assurance :	55897385
Organisme certificateur	I.CERT Parc Edonia - Bâtiment G - Rue de la Terre Victoria - 35760 SAINT-GREGOIRE	Date de validité :	31/12/2017

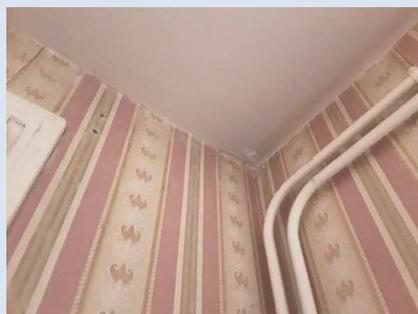
PRELEVEMENT : 19LAE0002P002			
NOM DU CLIENT	NUMERO DU DOSSIER		PIECE OU LOCAL
OPH77	19LAE0002 20/11/2017		Chambre 2
ELEMENT	DESCRIPTIF DU LABORATOIRE	DATE DE PRELEVEMENT	NOM DE L'OPERATEUR
Enduit béton	Enduit plâtreux blanc en vrac + peinture en faible quantité non séparable	20/11/2017	JULIEN Mickaël
LOCALISATION		RESULTAT	
Plafond		Amiante non détecté

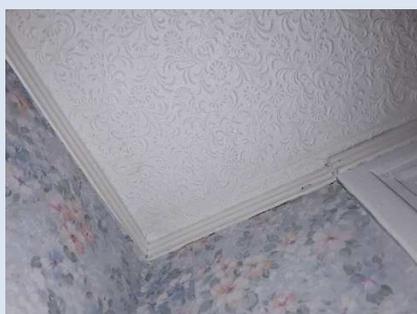
PRELEVEMENT : 19LAE0002P006			
NOM DU CLIENT	NUMERO DU DOSSIER		PIECE OU LOCAL
OPH77	19LAE0002 20/11/2017		Chambre 1
ELEMENT	DESCRIPTIF DU LABORATOIRE	DATE DE PRELEVEMENT	NOM DE L'OPERATEUR
Dalle de polystyrènes	Polystyrène blanc en vrac + colle beige en faible quantité non séparable + matériau plâtreux blanc en vrac non séparable	20/11/2017	JULIEN Mickaël
LOCALISATION		RESULTAT	
Plafond		Amiante non détecté

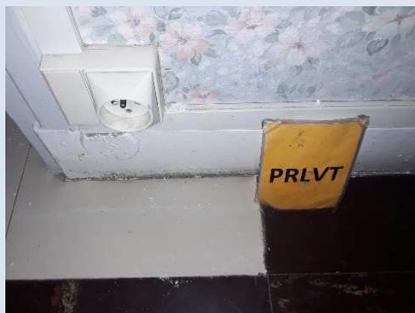
PRELEVEMENT : 19LAE0002P007			
NOM DU CLIENT	NUMERO DU DOSSIER		PIECE OU LOCAL
OPH77	19LAE0002 20/11/2017		Chambre 1
ELEMENT	DESCRIPTIF DU LABORATOIRE	DATE DE PRELEVEMENT	NOM DE L'OPERATEUR
Enduit	Enduit plâtreux blanc en vrac + papiers peints non séparable	20/11/2017	JULIEN Mickaël
LOCALISATION		RESULTAT	
Mur F		Amiante non détecté

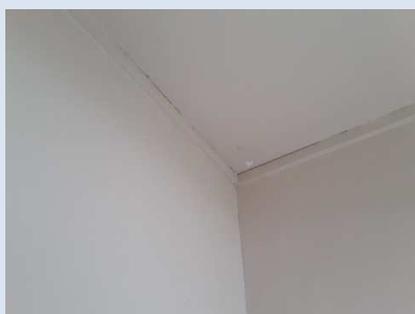
PRELEVEMENT : 19LAE0002P008			
NOM DU CLIENT	NUMERO DU DOSSIER		PIECE OU LOCAL
OPH77	19LAE0002 20/11/2017		Salle de bains
ELEMENT	DESCRIPTIF DU LABORATOIRE	DATE DE PRELEVEMENT	NOM DE L'OPERATEUR
Enduit béton	Enduit plâtreux blanc en vrac + peinture non séparable	20/11/2017	JULIEN Mickaël
LOCALISATION		RESULTAT	
Plafond		Amiante non détecté

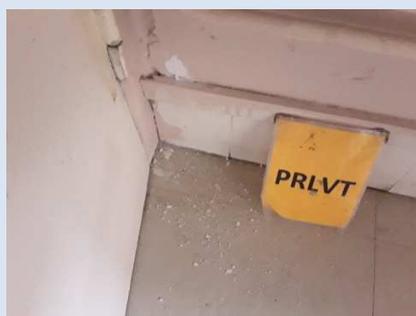
PRELEVEMENT : 19LAE0002P009			
NOM DU CLIENT	NUMERO DU DOSSIER		PIECE OU LOCAL
OPH77	19LAE0002 20/11/2017		Salle de bains
ELEMENT	DESCRIPTIF DU LABORATOIRE	DATE DE PRELEVEMENT	NOM DE L'OPERATEUR
Enduit	Enduit plâtreux blanc en vrac + peintures multiples non séparable	20/11/2017	JULIEN Mickaël
LOCALISATION		RESULTAT	
Mur A		Amiante non détecté

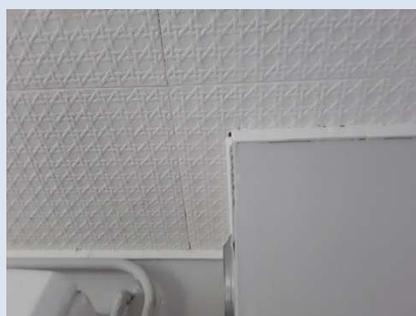
PRELEVEMENT : 19LAE0002P010			
NOM DU CLIENT	NUMERO DU DOSSIER		PIECE OU LOCAL
OPH77	19LAE0002 20/11/2017		Cuisine
ELEMENT	DESCRIPTIF DU LABORATOIRE	DATE DE PRELEVEMENT	NOM DE L'OPERATEUR
Dalle de polystyrènes	Polystyrène blanc en vrac non séparable + matériau plâtreux blanc en vrac + peinture non séparable	20/11/2017	JULIEN Mickaël
LOCALISATION		RESULTAT	
Plafond		Amiante non détecté

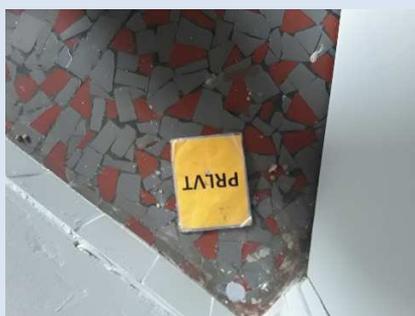
PRELEVEMENT : 19LAE0002P011			
NOM DU CLIENT	NUMERO DU DOSSIER		PIECE OU LOCAL
OPH77	19LAE0002 20/11/2017		Cuisine
ELEMENT	DESCRIPTIF DU LABORATOIRE	DATE DE PRELEVEMENT	NOM DE L'OPERATEUR
Carrelage	Colle grise non séparable + matériau compact gris hétérogène + carrelage	20/11/2017	JULIEN Mickaël
LOCALISATION		RESULTAT	
Sol		Amiante non détecté

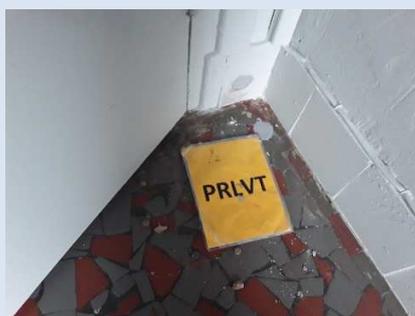
PRELEVEMENT : 19LAE0002P012			
NOM DU CLIENT	NUMERO DU DOSSIER		PIECE OU LOCAL
OPH77	19LAE0002 20/11/2017		Cuisine
ELEMENT	DESCRIPTIF DU LABORATOIRE	DATE DE PRELEVEMENT	NOM DE L'OPERATEUR
Plinthes	Colle grise + peinture + carrelage	20/11/2017	JULIEN Mickaël
LOCALISATION		RESULTAT	
Mur D		Amiante non détecté

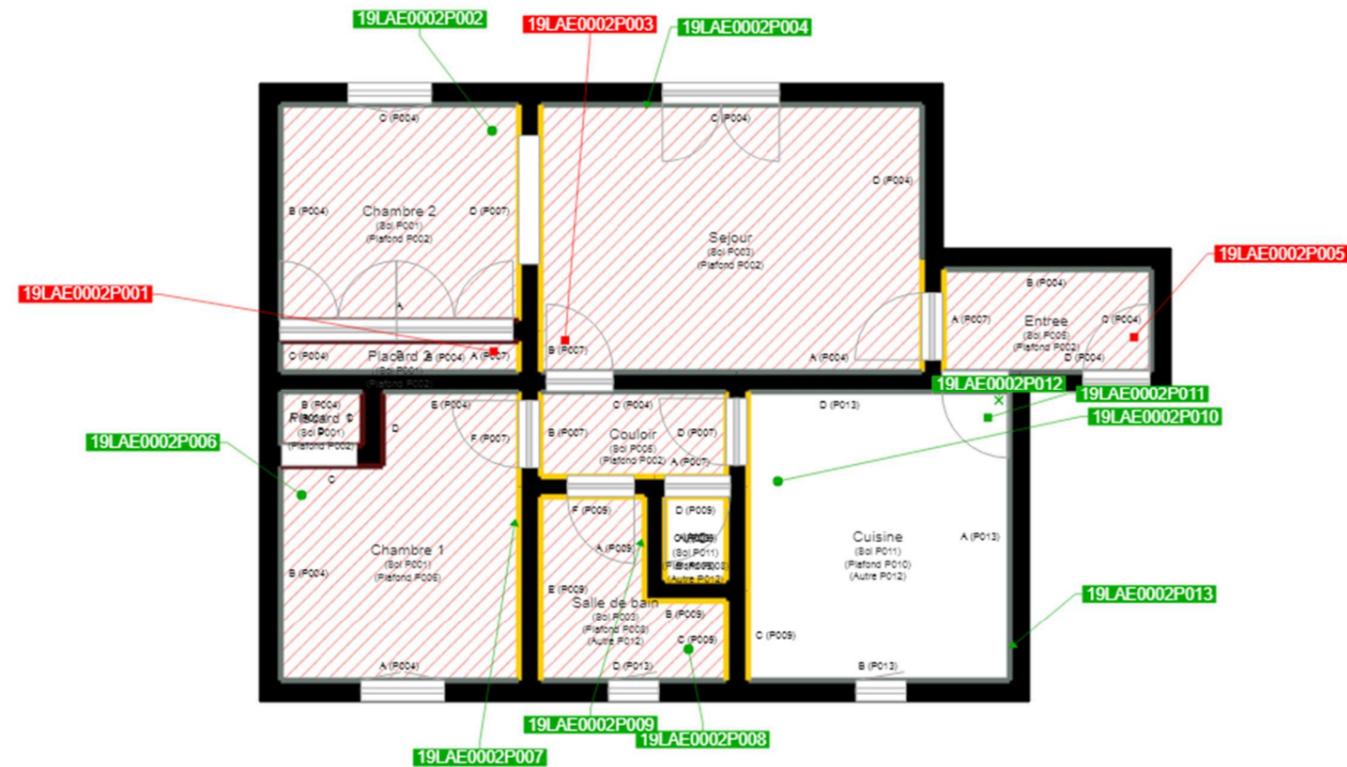
- Prélèvements de sol amiantés
- Prélèvements de sol non amiantés
- Prélèvements de plafonds amiantés
- Prélèvements de plafonds non amiantés
- Prélèvements de murs amiantés
- Prélèvements de murs non amiantés
- X Autres types de prélèvements amiantés
- X Autres types de prélèvements non amiantés
