Rapport de mission de repérage des matériaux et produits contenant de l'amiante avant réalisation de travaux

Norme NF X 46-020 V .2017

5 CITE DANTON

77480 BRAY SUR SEINE

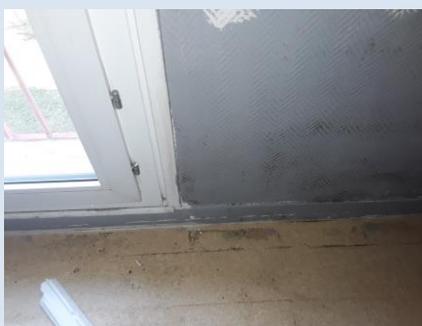
PRELEVEMENT : 19LAE0402P001			
NOM DU CLIENT	NUMERO DU DOSSIER		PIECE OU LOCAL
OPH77	19LAE0402 02/09/2019		Séjour (R+4)
ELEMENT	DESCRIPTIF DU LABORATOIRE	DATE DE PRELEVEMENT	NOM DE L'OPERATEUR
Enduit béton	Enduit plâtreux blanc en vrac non séparable + toile fibreuse blanche non séparable + peintures multiples non séparable	02/09/2019	JULIEN Mickaël
LOCALISATION		RESULTAT	
Mur C		Amiante non détecté

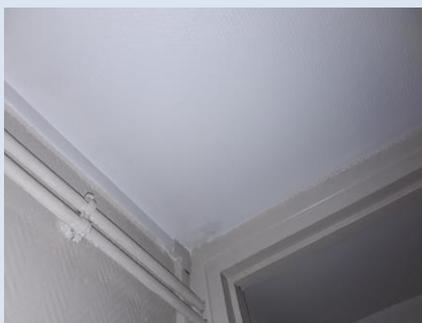
PRELEVEMENT : 19LAE0402P002			
NOM DU CLIENT	NUMERO DU DOSSIER		PIECE OU LOCAL
OPH77	19LAE0402 02/09/2019		Chambre 2 (R+4)
ELEMENT	DESCRIPTIF DU LABORATOIRE	DATE DE PRELEVEMENT	NOM DE L'OPERATEUR
Enduit plaque de plâtre	Enduit plâtreux blanc en vrac non séparable + peinture en faible quantité non séparable + carton en faible quantité non séparable	02/09/2019	JULIEN Mickaël
LOCALISATION		RESULTAT	
Plafond		Amiante non détecté

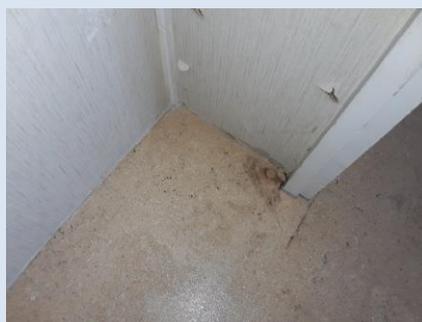
PIECE	ETAGE	ELEMENTS	DESCRIPTIF LABORATOIRE	REPERAGE	Echantillon	METHODE	ETAT	RESULTAT
Placard 1	R+4	Revêtement souple	Revêtement souple beige + colle polymère jaune non séparable + ragréage rose non séparable + dalle dure cassante rouge non séparable + peintures multiples non séparable	Sol	19LAE0402P003	RESULTAT ANALYSE	DEGRADATION PARTIELLE	Amiante détecté (Chrysotile)
Chambre 1	R+4	Revêtement souple	Revêtement souple beige + colle polymère jaune non séparable + ragréage rose non séparable + dalle dure cassante rouge non séparable + peintures multiples non séparable	Sol	19LAE0402P003	ZPSO	DEGRADATION PARTIELLE	Amiante détecté (Chrysotile)
Chambre 2	R+4	Revêtement souple	Revêtement souple beige + colle polymère jaune non séparable + ragréage rose non séparable + dalle dure cassante rouge non séparable + peintures multiples non séparable	Sol	19LAE0402P003	ZPSO	DEGRADATION PARTIELLE	Amiante détecté (Chrysotile)

PIECE	ETAGE	ELEMENTS	DESCRIPTIF LABORATOIRE	REPERAGE	Echantillon	METHODE	ETAT	RESULTAT
Placard 2	R+4	Revêtement souple	Revêtement souple beige + colle polymère jaune non séparable + ragréage rose non séparable + dalle dure cassante rouge non séparable + peintures multiples non séparable	Sol	19LAE0402P003	ZPSO	DEGRADATION PARTIELLE	Amiante détecté (Chrysotile)
Placard 3	R+4	Revêtement souple	Revêtement souple beige + colle polymère jaune non séparable + ragréage rose non séparable + dalle dure cassante rouge non séparable + peintures multiples non séparable	Sol	19LAE0402P003	ZPSO	DEGRADATION PARTIELLE	Amiante détecté (Chrysotile)
Séjour	R+4	Revêtement souple	Revêtement souple beige + colle polymère jaune non séparable + ragréage rose non séparable + dalle dure cassante rouge non séparable + peintures multiples non séparable	Sol	19LAE0402P003	ZPSO	DEGRADATION PARTIELLE	Amiante détecté (Chrysotile)

PIECE	ETAGE	ELEMENTS	DESCRIPTIF LABORATOIRE	Echantillon	REPERAGE	ETAT	RESULTAT
Placard 1	R+4	Revêtement souple	Revêtement souple beige + colle polymère jaune non séparable + ragréage rose non séparable + dalle dure cassante rouge non séparable + peintures multiples non séparable	19LAE0402P003	Sol	DEGRADATION PARTIELLE	Amiante détecté (Chrysotile)

PRELEVEMENT : 19LAE0402P003			
NOM DU CLIENT	NUMERO DU DOSSIER	PIECE OU LOCAL	
OPH77	19LAE0402 02/09/2019	Placard 1 (R+4)	
ELEMENT	DESCRIPTIF DU LABORATOIRE	DATE DE PRELEVEMENT	NOM DE L'OPERATEUR
Revêtement souple	Revêtement souple beige + colle polymère jaune non séparable + ragréage rose non séparable + dalle dure cassante rouge non séparable + peintures multiples non séparable	02/09/2019	JULIEN Mickaël
LOCALISATION		RESULTAT	
Sol		Amiante détecté (Chrysotile)

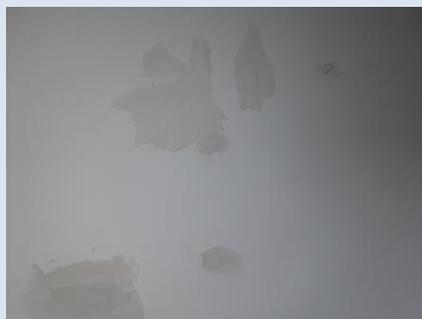
PRELEVEMENT : 19LAE0402P004			
NOM DU CLIENT	NUMERO DU DOSSIER	PIECE OU LOCAL	
OPH77	19LAE0402 02/09/2019	Placard 1 (R+4)	
ELEMENT	DESCRIPTIF DU LABORATOIRE	DATE DE PRELEVEMENT	NOM DE L'OPERATEUR
Enduit	Enduit plâtreux blanc en vrac non séparable + peinture en faible quantité non séparable	02/09/2019	JULIEN Mickaël
LOCALISATION		RESULTAT	
Mur F		Amiante non détecté

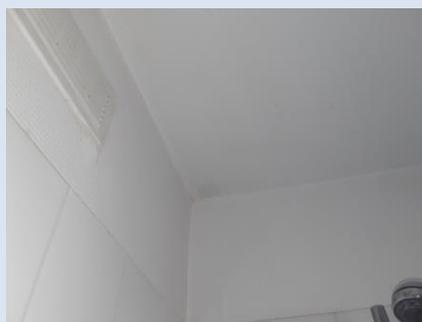
PRELEVEMENT : 19LAE0402P005			
NOM DU CLIENT	NUMERO DU DOSSIER	PIECE OU LOCAL	
OPH77	19LAE0402 02/09/2019	Placard (R+4)	
ELEMENT	DESCRIPTIF DU LABORATOIRE	DATE DE PRELEVEMENT	NOM DE L'OPERATEUR
Enduit plaque de plâtre	Peintures multiples non séparable + toile fibreuse blanche non séparable + enduit plâtreux blanc en faible quantité en vrac non séparable	02/09/2019	JULIEN Mickaël
LOCALISATION		RESULTAT	
Plafond		Amiante non détecté

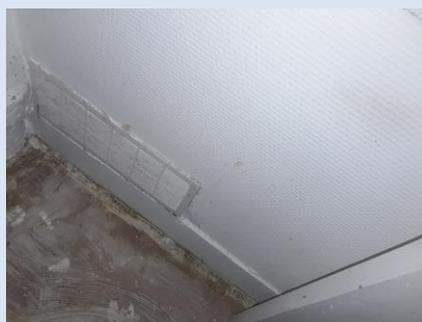
PRELEVEMENT : 19LAE0402P006			
NOM DU CLIENT	NUMERO DU DOSSIER	PIECE OU LOCAL	
OPH77	19LAE0402 02/09/2019	WC (R+4)	
ELEMENT	DESCRIPTIF DU LABORATOIRE	DATE DE PRELEVEMENT	NOM DE L'OPERATEUR
Enduit	Peintures multiples non séparable + toile fibreuse blanche non séparable + enduit plâtreux blanc en faible quantité en vrac non séparable	02/09/2019	JULIEN Mickaël
LOCALISATION		RESULTAT	
Mur C		Amiante non détecté

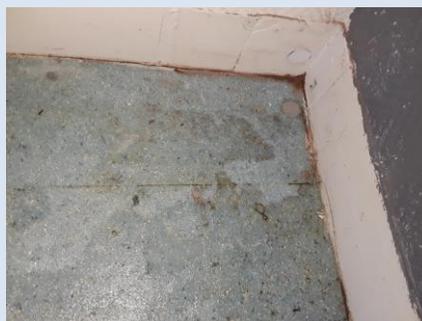
PRELEVEMENT : 19LAE0402P008			
NOM DU CLIENT	NUMERO DU DOSSIER		PIECE OU LOCAL
OPH77	19LAE0402 02/09/2019		Cuisine (R+4)
ELEMENT	DESCRIPTIF DU LABORATOIRE	DATE DE PRELEVEMENT	NOM DE L'OPERATEUR
Revêtement souple	Revêtement souple bleu	02/09/2019	JULIEN Mickaël
LOCALISATION		RESULTAT	
Sol		Fr1:Amiante non détecté

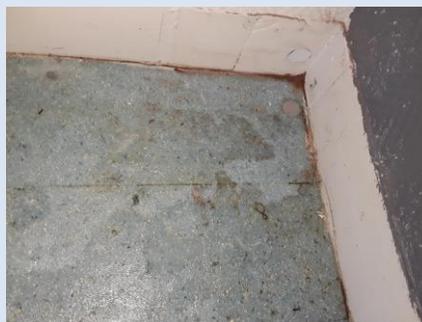
PRELEVEMENT : 19LAE0402P008			
NOM DU CLIENT	NUMERO DU DOSSIER	PIECE OU LOCAL	
OPH77	19LAE0402 02/09/2019	Cuisine (R+4)	
ELEMENT	DESCRIPTIF DU LABORATOIRE	DATE DE PRELEVEMENT	NOM DE L'OPERATEUR
Revêtement souple	Colle polymère jaune non séparable + ragréage rose	02/09/2019	JULIEN Mickaël
LOCALISATION		RESULTAT	
Sol		Fr2:Amiante non détecté

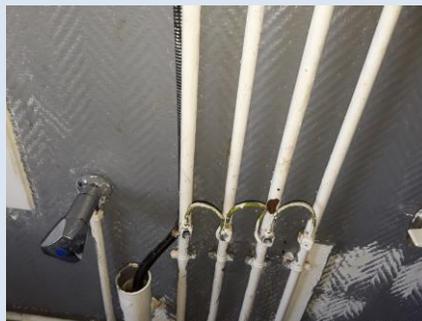
PRELEVEMENT : 19LAE0402P009			
NOM DU CLIENT	NUMERO DU DOSSIER	PIECE OU LOCAL	
OPH77	19LAE0402 02/09/2019	Cuisine (R+4)	
ELEMENT	DESCRIPTIF DU LABORATOIRE	DATE DE PRELEVEMENT	NOM DE L'OPERATEUR
Peinture	Peintures multiples en vrac	02/09/2019	JULIEN Mickaël
LOCALISATION		RESULTAT	
Réseaux de distribution		Amiante non détecté

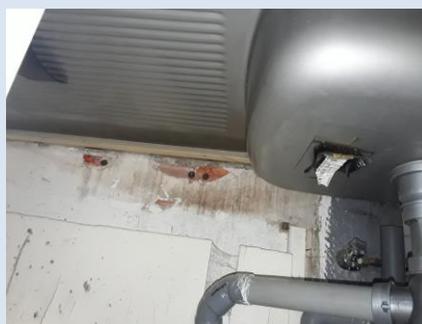
PRELEVEMENT : 19LAE0402P010

NOM DU CLIENT	NUMERO DU DOSSIER	PIECE OU LOCAL	
OPH77	19LAE0402 02/09/2019	Cuisine (R+4)	
ELEMENT	DESCRIPTIF DU LABORATOIRE	DATE DE PRELEVEMENT	NOM DE L'OPERATEUR
Revêtement bitumineux	Tampon bitumineux noir	02/09/2019	JULIEN Mickaël
LOCALISATION		RESULTAT	
Sous évier		Amiante non détecté

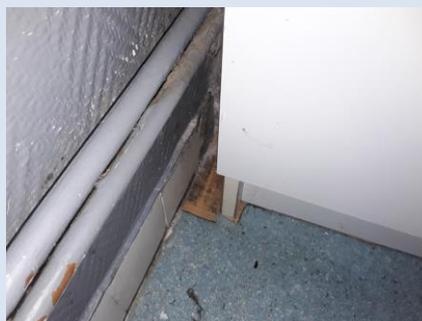
PRELEVEMENT : 19LAE0402P011

NOM DU CLIENT	NUMERO DU DOSSIER	PIECE OU LOCAL	
OPH77	19LAE0402 02/09/2019	Cuisine (R+4)	
ELEMENT	DESCRIPTIF DU LABORATOIRE	DATE DE PRELEVEMENT	NOM DE L'OPERATEUR
Revêtement souple	Revêtement cassant beige + colle polymère incolore non séparable	02/09/2019	JULIEN Mickaël
LOCALISATION		RESULTAT	
Sols sous évier		Amiante non détecté

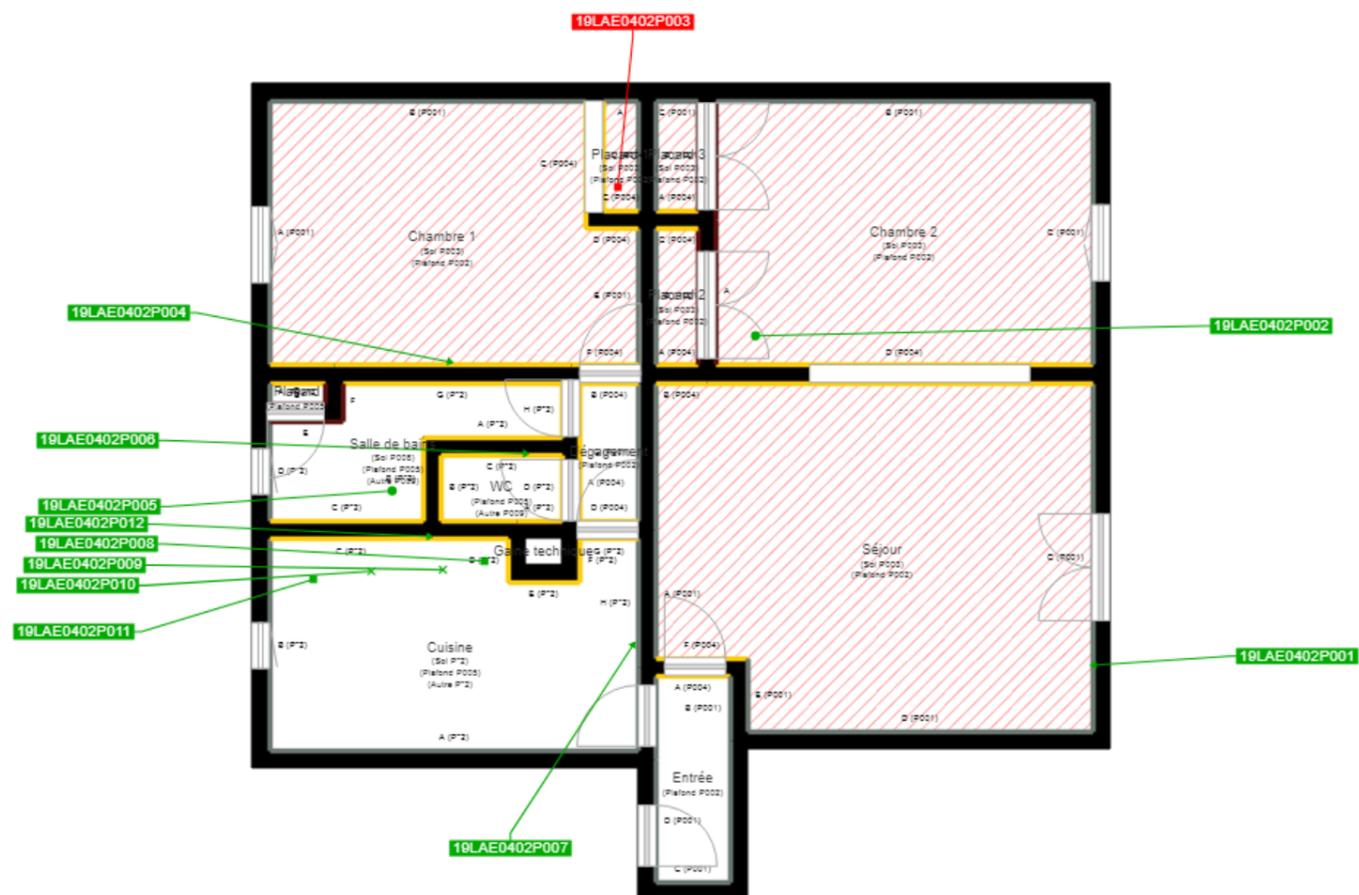
PLANCHE DE REPÉRAGE	Zone : R+4	Vue de dessus
Auteur : JULIEN Mickaël	Bien : 19LAE0402 - 2 5 CITE DANTON 77480 BRAY SUR SEINE	Chaque support/équipement identifié a fait l'objet d'un sondage par le technicien
