# Rapport de repérage des matériaux et produits contenant de l'amiante avant réalisation de travaux dans un immeuble bâti

8 Cité Danton - Logement 1 - R+2  
77480 BRAY SUR SEINE

**Date du rapport :** 28/01/2020

19LAH0201 28/01/2020 - 09:28

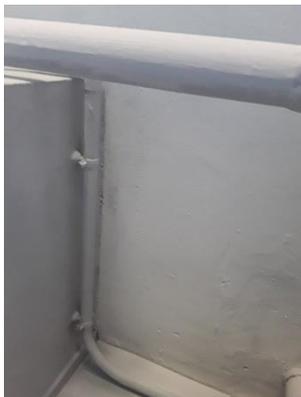
Identification : P007
Pièce et étage : Cuisine R+2
Localisation : Plafond
Parties d'ouvrages ou de composants : Autres (Enduit béton)
Descriptif Laboratoire : Peinture non séparable + enduit plâtreux blanc en vrac + matériau gris en faible quantité en vrac non séparable
Résultat (justification) : Amiante non détectée (RESULTAT ANALYSE)

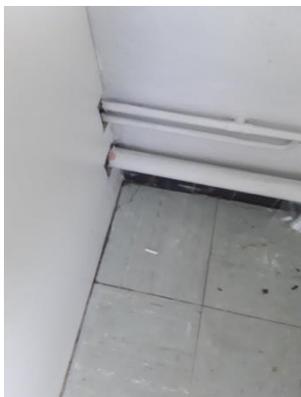
Identification : P009 (Fr1)
Pièce et étage : Cuisine R+2
Localisation : Sol
Parties d'ouvrages ou de composants : Autres (Dalle de sol)
Descriptif Laboratoire : Dalle dure cassante grise
Résultat (justification) : Amiante détecté (RESULTAT ANALYSE)

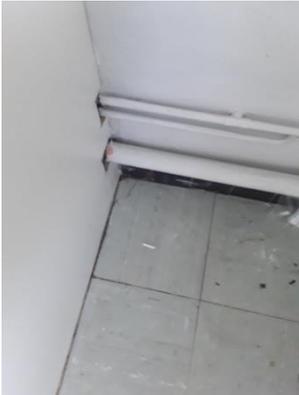
Identification : P009 (Fr2)
Pièce et étage : Cuisine R+2
Localisation : Sol
Parties d'ouvrages ou de composants : Autres (Dalle de sol)
Descriptif Laboratoire : Colle bitumineuse noire + matériau compact gris hétérogène non séparable
Résultat (justification) : Amiante détecté (RESULTAT ANALYSE)

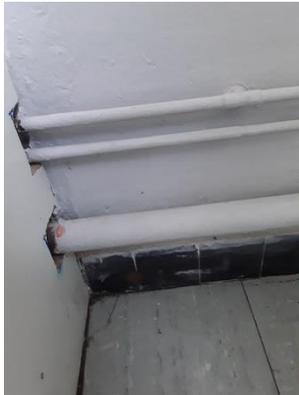
Identification : P010 (Fr1)
Pièce et étage : Cuisine R+2
Localisation : Mur D
Parties d'ouvrages ou de composants : Autres (Colle plinthe)
Descriptif Laboratoire : Colle grise
Résultat (justification) : Amiante détecté (RESULTAT ANALYSE)

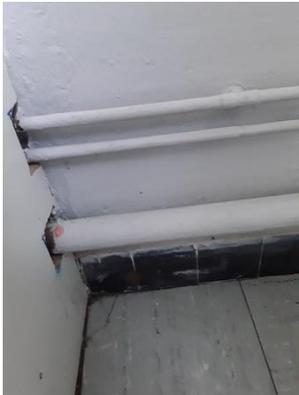
Identification : P010 (Fr2)
Pièce et étage : Cuisine R+2
Localisation : Mur D
Parties d'ouvrages ou de composants : Autres (Colle plinthe)
Descriptif Laboratoire : Carrelage
Résultat (justification) : Amiante non détectée (RESULTAT ANALYSE)
