Rapport de mission de repérage des matériaux et produits contenant de l'amiante avant réalisation de travaux

11 CITE DANTON LGT 2

77480 BRAY SUR MARNE

RAPPORT N° :	19LAK0202	Laboratoire d'Analyses :	ITGA
Repérage réalisé le :	31/01/2018	Adresse laboratoire :	3 RUE ARMAND HERPIN LACROIX - CS 46537 35065 RENNES CEDEX
Accompagnateur :		Numéro d'accréditation :	1-5967
Par :	Mickaël JULIEN	Organisme d'assurance professionnelle :	ALLIANZ
N° certificat :	CPDI 4129	Adresse assurance :	Direction Opérations Entreprises 5C Esplanade Charles de Gaulle 33081 BORDEAUX CEDEX
Date d'obtention :	01/01/2017	N° de contrat d'assurance :	55832566
Organisme certificateur	I.CERT Parc Edonia - Bâtiment G - Rue de la Terre Victoria - 35760 SAINT-GREGOIRE	Date de validité :	31/12/2018

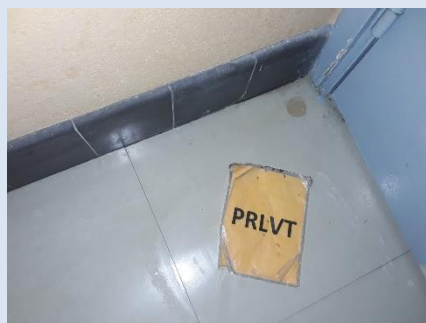
PRELEVEMENT : 19LAK0202P001			
NOM DU CLIENT	NUMERO DU DOSSIER		PIECE OU LOCAL
OPH77	19LAK0202 31/01/2018		WC
ELEMENT	DESCRIPTIF DU LABORATOIRE	DATE DE PRELEVEMENT	NOM DE L'OPERATEUR
Dalle de sol	Dalle dure cassante beige	31/01/2018	JULIEN Mickaël
LOCALISATION		RESULTAT	
Sol		Fr1:Amiante non détecté

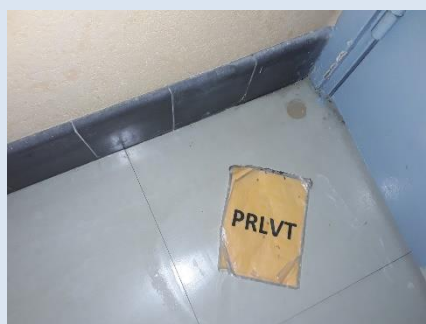
PIECE	ETAGE	ELEMENTS	DESCRIPTIF LABORATOIRE	Echantillon	REPERAGE	ETAT	RESULTAT	METHODE
Salle de bains		Dalle de sol	Colle bitumineuse noire + ragréage gris non séparable	19LAK0202P001	Sol	BON ETAT	Fr2:Amiante détecté (Chrysotile)	ZSO
WC		Dalle de sol	Colle bitumineuse noire + ragréage gris non séparable	19LAK0202P001	Sol	BON ETAT	Fr2:Amiante détecté (Chrysotile)	ZSO

PRELEVEMENT : 19LAK0202P001			
NOM DU CLIENT	NUMERO DU DOSSIER		PIECE OU LOCAL
OPH77	19LAK0202 31/01/2018		WC
ELEMENT	DESCRIPTIF DU LABORATOIRE	DATE DE PRELEVEMENT	NOM DE L'OPERATEUR
Dalle de sol	Colle bitumineuse noire + ragréage gris non séparable	31/01/2018	JULIEN Mickaël
LOCALISATION		RESULTAT	
Sol		Fr2:Amiante détecté (Chrysotile)

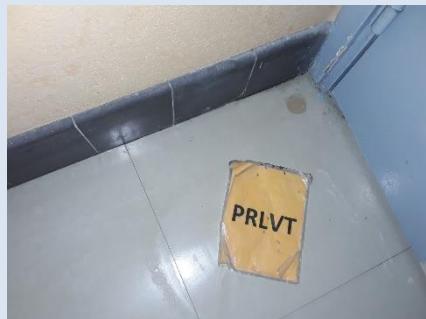
PRELEVEMENT : 19LAK0202P001			
NOM DU CLIENT	NUMERO DU DOSSIER	PIECE OU LOCAL	
OPH77	19LAK0202 31/01/2018	WC	
ELEMENT	DESCRIPTIF DU LABORATOIRE	DATE DE PRELEVEMENT	NOM DE L'OPERATEUR
Dalle de sol	Matériau compact gris hétérogène	31/01/2018	JULIEN Mickaël
LOCALISATION		RESULTAT	
Sol		Fr3:Amiante non détecté	
EMPLACEMENT
