Rapport de mission de repérage des matériaux et produits contenant de l'amiante avant réalisation de travaux

Norme NF X 46-020 V .2017

13 Cité Danton - Logement 2 - R+2 - ES AM

RAPPORT N° :	19LAM0202	Laboratoire d'Analyses :	ITGA
Repérage réalisé le :	28/11/2019	Adresse laboratoire :	3 RUE ARMAND HERPIN LACROIX - CS 46537 35065 RENNES CEDEX
Accompagnateur :		Numéro d'accréditation :	1-5967
Par :	Abdessamad RHENZOUR	Organisme d'assurance professionnelle :	AXA France
N° certificat :	DTI3342	Adresse assurance :	313 Terrasses de l'Arche 92727 NANTERRE CEDEX
Date d'obtention :	23/11/2017	N° de contrat d'assurance :	10158549604
Organisme certificateur	DEKRA 5 avenue Garlande - 92220 BAGNEUX	Date de validité :	31/12/2019

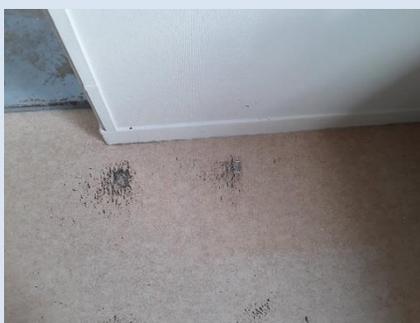
PRELEVEMENT : 19LAM0202P001			
NOM DU CLIENT	NUMERO DU DOSSIER		PIECE OU LOCAL
HABITAT 77-OPH DE SEINE ET MARNE	19LAM0202 28/11/2019		Cuisine (R+2)
ELEMENT	DESCRIPTIF DU LABORATOIRE	DATE DE PRELEVEMENT	NOM DE L'OPERATEUR
Revêtement souple	Colle polymère jaune non séparable + ragréage rose en vrac	28/11/2019	RHENZOUR Abdessamad
LOCALISATION		RESULTAT	
Sol		Fr1:Amiante non détecté

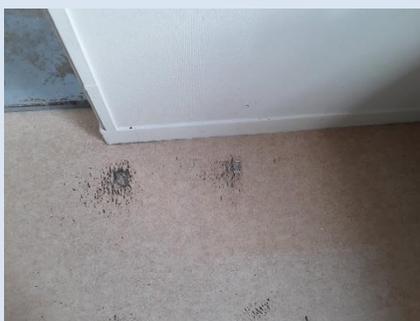
PRELEVEMENT : 19LAM0202P001			
NOM DU CLIENT	NUMERO DU DOSSIER		PIECE OU LOCAL
HABITAT 77-OPH DE SEINE ET MARNE	19LAM0202 28/11/2019		Cuisine (R+2)
ELEMENT	DESCRIPTIF DU LABORATOIRE	DATE DE PRELEVEMENT	NOM DE L'OPERATEUR
Revêtement souple	Revêtement souple beige	28/11/2019	RHENZOUR Abdessamad
LOCALISATION		RESULTAT	
Sol		Fr2:Amiante non détecté

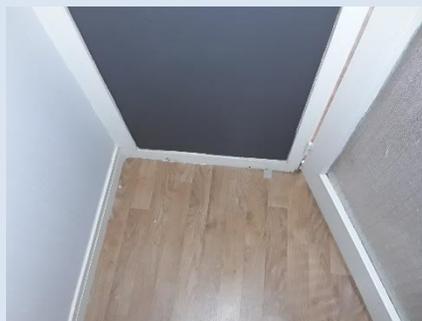
PRELEVEMENT : 19LAM0202P002			
NOM DU CLIENT	NUMERO DU DOSSIER	PIECE OU LOCAL	
HABITAT 77-OPH DE SEINE ET MARNE	19LAM0202 28/11/2019	Séjour / Salon (R+2)	
ELEMENT	DESCRIPTIF DU LABORATOIRE	DATE DE PRELEVEMENT	NOM DE L'OPERATEUR
Revêtement souple	Revêtement souple marron	28/11/2019	RHENZOUR Abdessamad
LOCALISATION		RESULTAT	
Sol		Fr1:Amiante non détecté

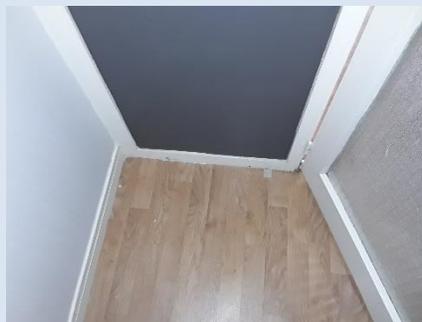
PRELEVEMENT : 19LAM0202P002			
NOM DU CLIENT	NUMERO DU DOSSIER	PIECE OU LOCAL	
HABITAT 77-OPH DE SEINE ET MARNE	19LAM0202 28/11/2019	Séjour / Salon (R+2)	
ELEMENT	DESCRIPTIF DU LABORATOIRE	DATE DE PRELEVEMENT	NOM DE L'OPERATEUR
Revêtement souple	Colle polymère jaune non séparable + ragréage rose en vrac	28/11/2019	RHENZOUR Abdessamad
LOCALISATION		RESULTAT	
Sol		Fr2:Amiante non détecté

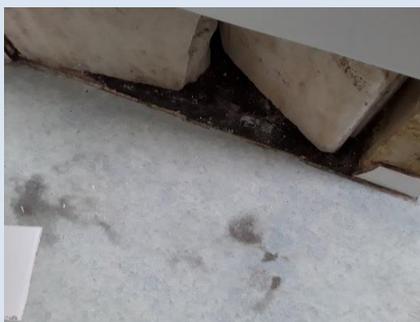
PRELEVEMENT : 19LAM0202P003			
NOM DU CLIENT	NUMERO DU DOSSIER	PIECE OU LOCAL	
HABITAT 77-OPH DE SEINE ET MARNE	19LAM0202 28/11/2019	Salle d'eau (R+2)	
ELEMENT	DESCRIPTIF DU LABORATOIRE	DATE DE PRELEVEMENT	NOM DE L'OPERATEUR
Revêtement souple	Colle polymère jaune non séparable + ragréage rose en vrac	28/11/2019	RHENZOUR Abdessamad
LOCALISATION		RESULTAT	
Sol		Fr1:Amiante non détecté	
EMPLACEMENT

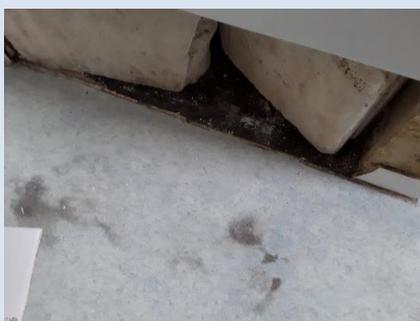
PRELEVEMENT : 19LAM0202P003			
NOM DU CLIENT	NUMERO DU DOSSIER	PIECE OU LOCAL	
HABITAT 77-OPH DE SEINE ET MARNE	19LAM0202 28/11/2019	Salle d'eau (R+2)	
ELEMENT	DESCRIPTIF DU LABORATOIRE	DATE DE PRELEVEMENT	NOM DE L'OPERATEUR
Revêtement souple	Colle bitumineuse noire en faible quantité + ragréage gris en faible quantité non séparable	28/11/2019	RHENZOUR Abdessamad
LOCALISATION		RESULTAT	
Sol		Fr2:Amiante détecté (Chrysotile)	
EMPLACEMENT

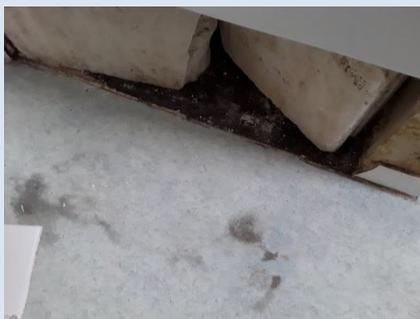
PRELEVEMENT : 19LAM0202P003			
NOM DU CLIENT	NUMERO DU DOSSIER	PIECE OU LOCAL	
HABITAT 77-OPH DE SEINE ET MARNE	19LAM0202 28/11/2019	Salle d'eau (R+2)	
ELEMENT	DESCRIPTIF DU LABORATOIRE	DATE DE PRELEVEMENT	NOM DE L'OPERATEUR
Revêtement souple	Revêtement souple beige	28/11/2019	RHENZOUR Abdessamad
LOCALISATION		RESULTAT	
Sol		Fr3:Amiante détecté (Chrysotile)

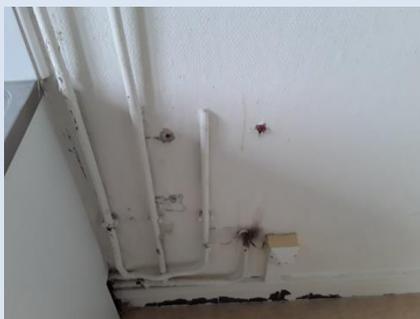
PRELEVEMENT : 19LAM0202P004			
NOM DU CLIENT	NUMERO DU DOSSIER	PIECE OU LOCAL	
HABITAT 77-OPH DE SEINE ET MARNE	19LAM0202 28/11/2019	Cuisine (R+2)	
ELEMENT	DESCRIPTIF DU LABORATOIRE	DATE DE PRELEVEMENT	NOM DE L'OPERATEUR
Enduit / Peinture béton	Peintures multiples non séparable + enduit plâtreux blanc en vrac + matériau gris en faible quantité non séparable	28/11/2019	RHENZOUR Abdessamad
LOCALISATION		RESULTAT	
Mur C		Amiante non détecté

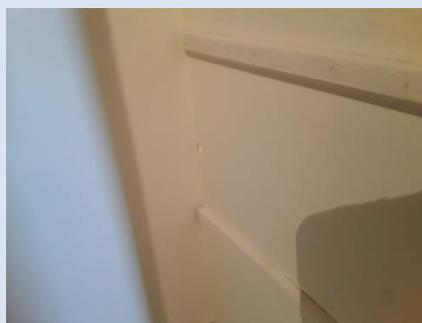
PRELEVEMENT : 19LAM0202P005			
NOM DU CLIENT	NUMERO DU DOSSIER	PIECE OU LOCAL	
HABITAT 77-OPH DE SEINE ET MARNE	19LAM0202 28/11/2019	Placard 1 (R+2)	
ELEMENT	DESCRIPTIF DU LABORATOIRE	DATE DE PRELEVEMENT	NOM DE L'OPERATEUR
Enduit / Peinture plaque de plâtre	Peinture non séparable + carton non séparable + enduit plâtreux blanc + papier non séparable + matériau plâtreux beige non séparable	28/11/2019	RHENZOUR Abdessamad
LOCALISATION		RESULTAT	
Mur C		Amiante détecté (Chrysotile)

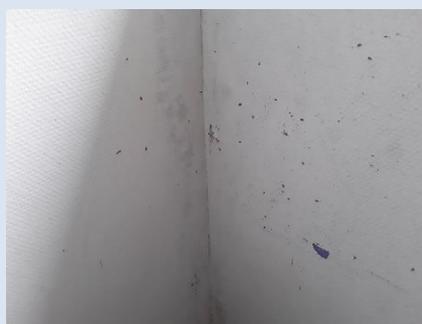
PRELEVEMENT : 19LAM0202P006			
NOM DU CLIENT	NUMERO DU DOSSIER	PIECE OU LOCAL	
HABITAT 77-OPH DE SEINE ET MARNE	19LAM0202 28/11/2019	Salle d'eau (R+2)	
ELEMENT	DESCRIPTIF DU LABORATOIRE	DATE DE PRELEVEMENT	NOM DE L'OPERATEUR
Enduit / Peinture plaque de plâtre	Peinture non séparable + toile fibreuse blanche non séparable + papier non séparable + matériau plâtreux beige non séparable + carton non séparable + enduit plâtreux blanc	28/11/2019	RHENZOUR Abdessamad
LOCALISATION		RESULTAT	
Mur D		Amiante détecté (Chrysotile)

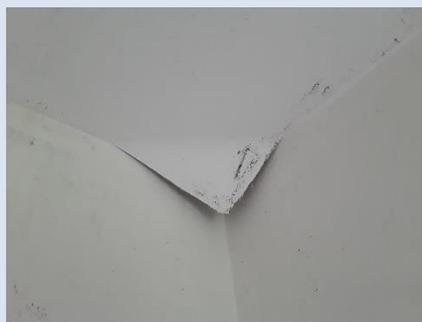
PRELEVEMENT : 19LAM0202P007			
NOM DU CLIENT	NUMERO DU DOSSIER	PIECE OU LOCAL	
HABITAT 77-OPH DE SEINE ET MARNE	19LAM0202 28/11/2019	Salle d'eau (R+2)	
ELEMENT	DESCRIPTIF DU LABORATOIRE	DATE DE PRELEVEMENT	NOM DE L'OPERATEUR
Enduit / Peinture plaque de plâtre	Peinture avec poussières + carton non séparable + matériau plâtreux blanc non séparable	28/11/2019	RHENZOUR Abdessamad
LOCALISATION		RESULTAT	
Plafond		Amiante détecté (Chrysotile)

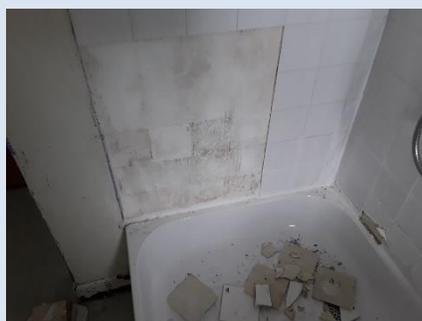
PRELEVEMENT : 19LAM0202P008			
NOM DU CLIENT	NUMERO DU DOSSIER	PIECE OU LOCAL	
HABITAT 77-OPH DE SEINE ET MARNE	19LAM0202 28/11/2019	Salle d'eau (R+2)	
ELEMENT	DESCRIPTIF DU LABORATOIRE	DATE DE PRELEVEMENT	NOM DE L'OPERATEUR
Faïence 1	Matériau souple blanc avec poussières + matériau beige en faible quantité non séparable	28/11/2019	RHENZOUR Abdessamad
LOCALISATION		RESULTAT	
Mur B		Fr1:Amiante non détecté

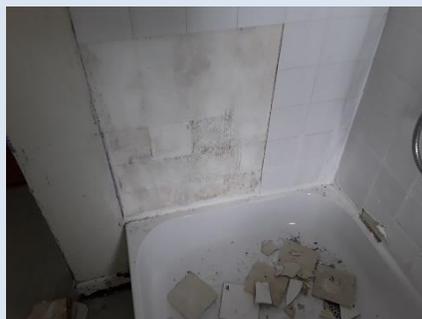
PRELEVEMENT : 19LAM0202P008			
NOM DU CLIENT	NUMERO DU DOSSIER	PIECE OU LOCAL	
HABITAT 77-OPH DE SEINE ET MARNE	19LAM0202 28/11/2019	Salle d'eau (R+2)	
ELEMENT	DESCRIPTIF DU LABORATOIRE	DATE DE PRELEVEMENT	NOM DE L'OPERATEUR
Faïence 1	Carrelage	28/11/2019	RHENZOUR Abdessamad
LOCALISATION		RESULTAT	
Mur B		Fr2:Amiante non détecté

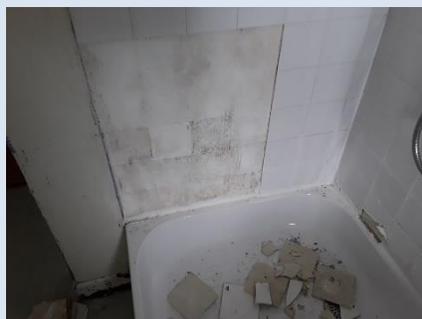
PRELEVEMENT : 19LAM0202P008			
NOM DU CLIENT	NUMERO DU DOSSIER	PIECE OU LOCAL	
HABITAT 77-OPH DE SEINE ET MARNE	19LAM0202 28/11/2019	Salle d'eau (R+2)	
ELEMENT	DESCRIPTIF DU LABORATOIRE	DATE DE PRELEVEMENT	NOM DE L'OPERATEUR
Faïence 1	Colle beige	28/11/2019	RHENZOUR Abdessamad
LOCALISATION		RESULTAT	
Mur B		Fr3:Amiante non détecté
