Rapport de repérage des matériaux et produits contenant de l'amiante avant réalisation de travaux dans un immeuble bâti

LGT 2
3 CITE DANTON

77480 BRAY SUR SEINE

19LAC0002 22/10/2020 - 14:38

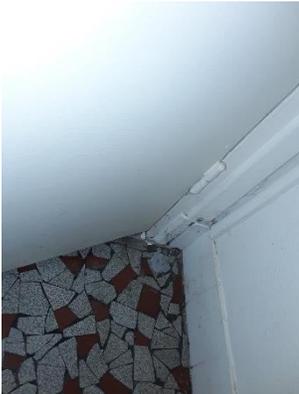
Identification : P002
Pièce et étage : Cuisine RC
Localisation : Sol
Parties d'ouvrages ou de composants : Revêtements de sols (Colles et joints de carrelage)
Descriptif Laboratoire : Matériau compact beige et gris hétérogène avec poussières
Résultat (justification) : Amiante non détectée (RESULTAT ANALYSE)

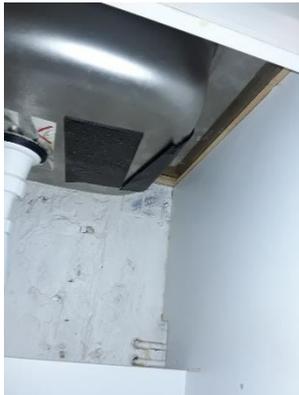
Identification : P003
Pièce et étage : Cuisine RC
Localisation : Sous évier
Parties d'ouvrages ou de composants : Portes de placard, baignoires et éviers métalliques (Plaques souples bitumineuses antivibratiles)
Descriptif Laboratoire : Matériau bitumineux noir avec couche souple et poussières
Résultat (justification) : Amiante non détectée (RESULTAT ANALYSE)

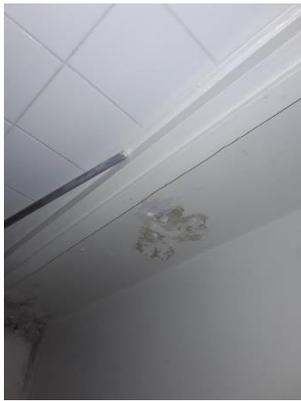
Identification : P009

Pièce et étage : Salle de bains RC

Localisation : Mur E

Parties d'ouvrages ou de composants : Murs et cloisons maçonnés (Enduits à base de plâtre projetés, lissés ou talochés)

Descriptif Laboratoire : Peintures multiples non séparable + matériau plâtreux blanc

Résultat (justification) : Amiante non détectée (RESULTAT ANALYSE)
