Rapport de repérage des matériaux et produits contenant de l'amiante avant réalisation de travaux dans un immeuble bâti

LGT 2
3 CITE DANTON

77480 BRAY SUR SEINE

19LAC0002 22/10/2020 - 14:38

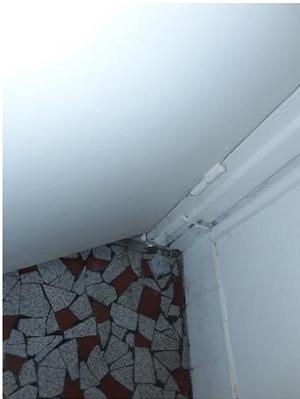
Identification : P002
Pièce et étage : Cuisine RC
Localisation : Sol
Parties d'ouvrages ou de composants : Revêtements de sols (Colles et joints de carrelage)
Descriptif Laboratoire : Matériau compact beige et gris hétérogène avec poussières
Résultat (justification) : Amiante non détectée (RESULTAT ANALYSE)

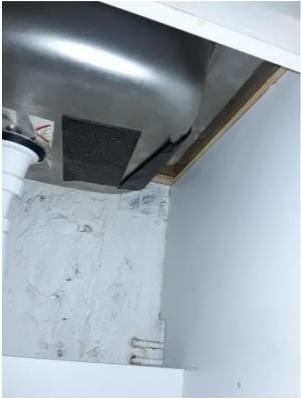
Identification : P003
Pièce et étage : Cuisine RC
Localisation : Sous évier
Parties d'ouvrages ou de composants : Portes de placard, baignoires et éviers métalliques (Plaques souples bitumineuses antivibratiles)
Descriptif Laboratoire : Matériau bitumineux noir avec couche souple et poussières
Résultat (justification) : Amiante non détectée (RESULTAT ANALYSE)

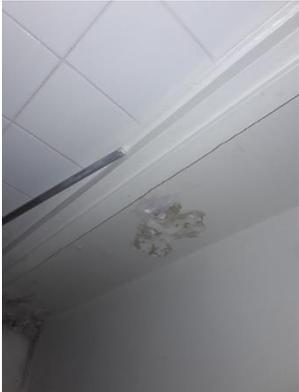
Identification : P009
Pièce et étage : Salle de bains RC
Localisation : Mur E
Parties d'ouvrages ou de composants : Murs et cloisons maçonnés (Enduits à base de plâtre projetés, lissés ou talochés)
Descriptif Laboratoire : Peintures multiples non séparable + matériau plâtreux blanc
Résultat (justification) : Amiante non détectée (RESULTAT ANALYSE)
