Rapport de mission de repérage des matériaux et produits contenant de l'amiante avant réalisation de travaux

7 A 10 CITE DANTON

77480 BRAY SUR SEINE

RAPPORT N° :	TOITURE_7_8_9_10_DANTON	Laboratoire d'Analyses :	ITGA
Repérage réalisé le :	28/03/2019	Adresse laboratoire :	3 RUE ARMAND HERPIN LACROIX - CS 46537 35065 RENNES CEDEX
Accompagnateur :		Numéro d'accréditation :	1-5967
Par :	Ronald FRANCHINARD	Organisme d'assurance professionnelle :	AXA France
N° certificat :	CPDI 3541	Adresse assurance :	313 Terrasses de l'Arche 92727 NANTERRE CEDEX
Date d'obtention :	27/12/2017	N° de contrat d'assurance :	10158549604
Organisme certificateur	I.CERT PARC EDONIA - BAT G - RUE DE LA TERRE VICTORIA - 35760 SAINT GREGOIRE	Date de validité :	31/12/2019

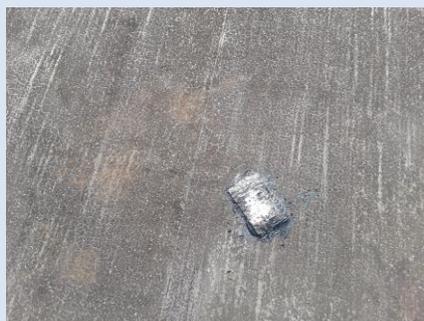
PRELEVEMENT : TOITURE_7_8_9_10_DANTONP001			
NOM DU CLIENT	NUMERO DU DOSSIER		PIECE OU LOCAL
OPH77	TOITURE_7_8_9_10_DANTON 28/03/2019		Toiture 7 (RC)
ELEMENT	DESCRIPTIF DU LABORATOIRE	DATE DE PRELEVEMENT	NOM DE L'OPERATEUR
Revêtement d'étanchéité	Matériau bitumineux noir	28/03/2019	FRANCHINARD Ronald
LOCALISATION		RESULTAT	
Sol		Amiante non détecté

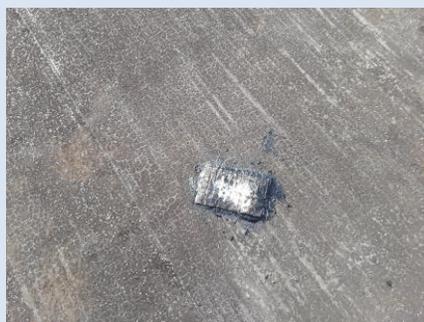
PRELEVEMENT : TOITURE_7_8_9_10_DANTONP002			
NOM DU CLIENT	NUMERO DU DOSSIER		PIECE OU LOCAL
OPH77	TOITURE_7_8_9_10_DANTON 28/03/2019		Toiture terrasse 7 (RC)
ELEMENT	DESCRIPTIF DU LABORATOIRE	DATE DE PRELEVEMENT	NOM DE L'OPERATEUR
Isolant sous revêtement d'étanchéité	Matériau mousse jaune	28/03/2019	FRANCHINARD Ronald
LOCALISATION		RESULTAT	
Sol		Fr1:Amiante non détecté

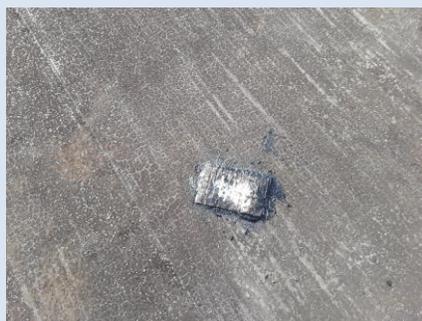
PRELEVEMENT : TOITURE_7_8_9_10_DANTONP002			
NOM DU CLIENT	NUMERO DU DOSSIER		PIECE OU LOCAL
OPH77	TOITURE_7_8_9_10_DANTON 28/03/2019		Toiture terrasse 7 (RC)
ELEMENT	DESCRIPTIF DU LABORATOIRE	DATE DE PRELEVEMENT	NOM DE L'OPERATEUR
Isolant sous revêtement d'étanchéité	Matériau bitumineux noir	28/03/2019	FRANCHINARD Ronald
LOCALISATION		RESULTAT	
Sol		Fr2:Amiante non détecté

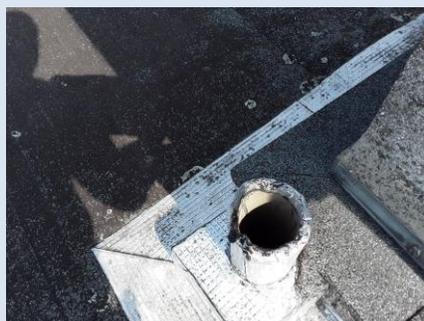
PRELEVEMENT : TOITURE_7_8_9_10_DANTONP005			
NOM DU CLIENT	NUMERO DU DOSSIER	PIECE OU LOCAL	
OPH77	TOITURE_7_8_9_10_DANTON 28/03/2019	Toiture terrasse 7 (RC)	
ELEMENT	DESCRIPTIF DU LABORATOIRE	DATE DE PRELEVEMENT	NOM DE L'OPERATEUR
Conduit Amiante ciment		28/03/2019	FRANCHINARD Ronald
LOCALISATION		RESULTAT	
Conduits		Non Analysé
