Rapport de mission de repérage des matériaux et produits contenant de l'amiante avant réalisation de travaux

11 A 14 CITE DANTON

77480 BRAY SUR SEINE

RAPPORT N° :	TOITURE_11_12_13_14_DANTON	Laboratoire d'Analyses :	ITGA
Repérage réalisé le :	28/03/2019	Adresse laboratoire :	3 RUE ARMAND HERPIN LACROIX - CS 46537 35065 RENNES CEDEX
Accompagnateur :		Numéro d'accréditation :	1-5967
Par :	Ronald FRANCHINARD	Organisme d'assurance professionnelle :	AXA France
N° certificat :	CPDI 3541	Adresse assurance :	313 Terrasses de l'Arche 92727 NANTERRE CEDEX
Date d'obtention :	27/12/2017	N° de contrat d'assurance :	10158549604
Organisme certificateur	I.CERT PARC EDONIA - BAT G - RUE DE LA TERRE VICTORIA - 35760 SAINT GREGOIRE	Date de validité :	31/12/2019

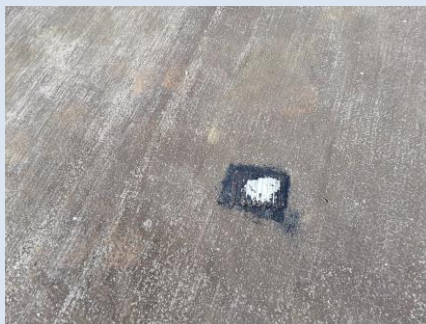
PRELEVEMENT : TOITURE_11_12_13_14_DANTON001			
NOM DU CLIENT	NUMERO DU DOSSIER		PIECE OU LOCAL
OPH77	TOITURE_11_12_13_14_DANTON 28/03/2019		Toiture terrasse 11 (RC)
ELEMENT	DESCRIPTIF DU LABORATOIRE	DATE DE PRELEVEMENT	NOM DE L'OPERATEUR
Revêtement d'étanchéité	Matériau bitumineux noir avec gravillons avec couche fibreuse	28/03/2019	FRANCHINARD Ronald
LOCALISATION		RESULTAT	
Sol		Amiante non détecté

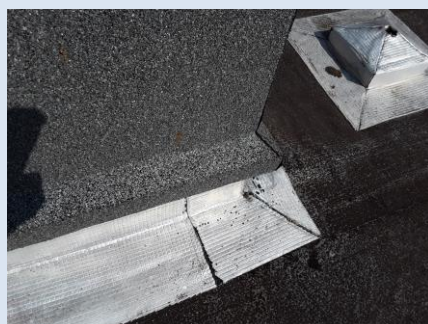
PRELEVEMENT : TOITURE_11_12_13_14_DANTONP004			
NOM DU CLIENT	NUMERO DU DOSSIER		PIECE OU LOCAL
OPH77	TOITURE_11_12_13_14_DANTON 28/03/2019		Toiture terrasse 11 (RC)
ELEMENT	DESCRIPTIF DU LABORATOIRE	DATE DE PRELEVEMENT	NOM DE L'OPERATEUR
Bardeau bitumineux	Matériau bitumineux noir avec aluminium avec couche en toile	28/03/2019	FRANCHINARD Ronald
LOCALISATION		RESULTAT	
Entre le pax aluminium et l'édicule		Amiante non détecté
