## Rapport de mission de repérage des matériaux et produits contenant de l'amiante avant réalisation de travaux

29 RUE DES ECOLES

LOGEMENT 2  
77370 NANGIS

RAPPORT N° :	200LAB0002	Laboratoire d'Analyses :	ITGA
Repérage réalisé le :	29/07/2019	Adresse laboratoire :	3 RUE ARMAND HERPIN LACROIX - CS 46537 35065 RENNES CEDEX
Accompagnateur :		Numéro d'accréditation :	1-5967
Par :	Serge TAVARES	Organisme d'assurance professionnelle :	AXA France
N° certificat :	DTI3472	Adresse assurance :	313 Terrasses de l'Arche 92727 NANTERRE CEDEX
Date d'obtention :	20/08/2018	N° de contrat d'assurance :	10158549604
Organisme certificateur		Date de validité :	31/12/2019

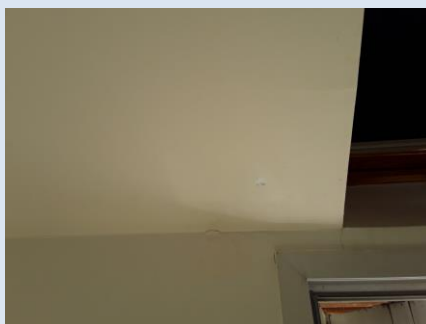
PRELEVEMENT : 200LAB0002P001			
NOM DU CLIENT	NUMERO DU DOSSIER	PIECE OU LOCAL	
OPH77	200LAB0002 29/07/2019	Chambre 1 (R+1)	
ELEMENT	DESCRIPTIF DU LABORATOIRE	DATE DE PRELEVEMENT	NOM DE L'OPERATEUR
Enduit / Peinture	Peinture non séparable + enduit plâtreux blanc en vrac	29/07/2019	TAVARES Serge
LOCALISATION		RESULTAT	
Plafond		AmianteNonDetecte

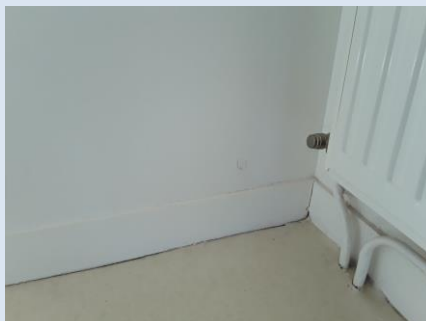
PRELEVEMENT : 200LAB0002P002			
NOM DU CLIENT	NUMERO DU DOSSIER	PIECE OU LOCAL	
OPH77	200LAB0002 29/07/2019	Chambre 1 (R+1)	
ELEMENT	DESCRIPTIF DU LABORATOIRE	DATE DE PRELEVEMENT	NOM DE L'OPERATEUR
Enduit / Peinture	Peinture non séparable + carton non séparable + enduit plâtreux blanc en vrac	29/07/2019	TAVARES Serge
LOCALISATION		RESULTAT	
Mur D		AmianteNonDetecte

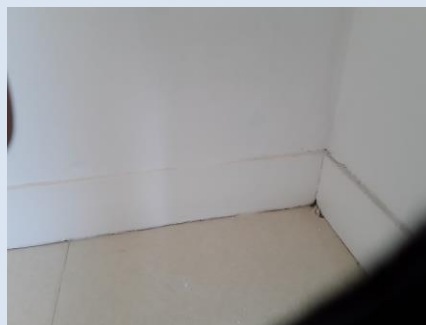
PRELEVEMENT : 200LAB0002P003			
NOM DU CLIENT	NUMERO DU DOSSIER		PIECE OU LOCAL
OPH77	200LAB0002 29/07/2019		Chambre 1 (R+1)
ELEMENT	DESCRIPTIF DU LABORATOIRE	DATE DE PRELEVEMENT	NOM DE L'OPERATEUR
Enduit / Peinture	Peinture non séparable + carton non séparable + enduit plâtreux blanc en vrac	29/07/2019	TAVARES Serge
LOCALISATION		RESULTAT	
Mur A		AmianteNonDetecte

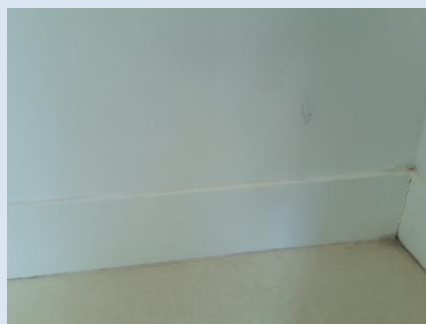
PRELEVEMENT : 200LAB0002P004			
NOM DU CLIENT	NUMERO DU DOSSIER		PIECE OU LOCAL
OPH77	200LAB0002 29/07/2019		Chambre 1 (R+1)
ELEMENT	DESCRIPTIF DU LABORATOIRE	DATE DE PRELEVEMENT	NOM DE L'OPERATEUR
Enduit / Peinture	Peinture non séparable + enduit plâtreux bleu en vrac	29/07/2019	TAVARES Serge
LOCALISATION		RESULTAT	
Mur B		AmianteNonDetecte

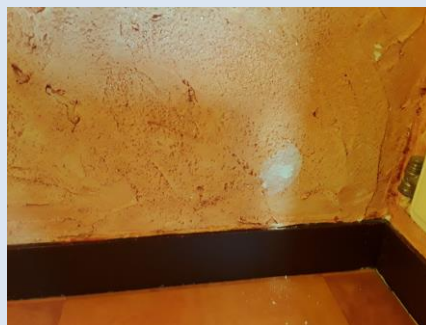
PRELEVEMENT : 200LAB0002P005			
NOM DU CLIENT	NUMERO DU DOSSIER		PIECE OU LOCAL
OPH77	200LAB0002 29/07/2019		Salle de bains (R+1)
ELEMENT	DESCRIPTIF DU LABORATOIRE	DATE DE PRELEVEMENT	NOM DE L'OPERATEUR
Enduit / Peinture	Papier peint non séparable + enduit plâtreux bleu en vrac	29/07/2019	TAVARES Serge
LOCALISATION		RESULTAT	
Mur C		AmianteNonDetecte

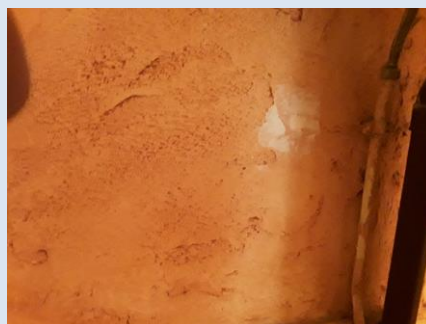
PRELEVEMENT : 200LAB0002P006			
NOM DU CLIENT	NUMERO DU DOSSIER		PIECE OU LOCAL
OPH77	200LAB0002 29/07/2019		Salle de bains (R+1)
ELEMENT	DESCRIPTIF DU LABORATOIRE	DATE DE PRELEVEMENT	NOM DE L'OPERATEUR
Enduit / Peinture plaque de plâtre	Papier peint non séparable + enduit plâtreux blanc en vrac	29/07/2019	TAVARES Serge
LOCALISATION		RESULTAT	
Mur B		AmianteNonDetecte

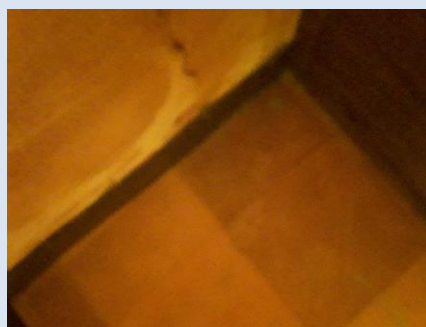
PRELEVEMENT : 200LAB0002P007			
NOM DU CLIENT	NUMERO DU DOSSIER		PIECE OU LOCAL
OPH77	200LAB0002 29/07/2019		Salle de bains (R+1)
ELEMENT	DESCRIPTIF DU LABORATOIRE	DATE DE PRELEVEMENT	NOM DE L'OPERATEUR
Revêtement souple	Revêtement souple rouge + colle polymère jaune non séparable	29/07/2019	TAVARES Serge
LOCALISATION		RESULTAT	
Sol		AmianteNonDetecte

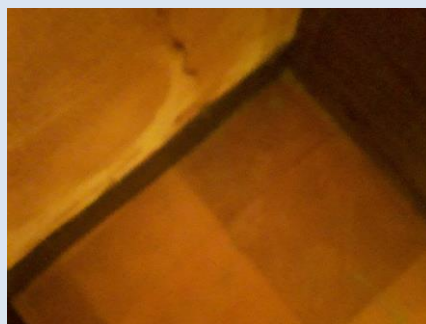
PRELEVEMENT : 200LAB0002P007			
NOM DU CLIENT	NUMERO DU DOSSIER		PIECE OU LOCAL
OPH77	200LAB0002 29/07/2019		Salle de bains (R+1)
ELEMENT	DESCRIPTIF DU LABORATOIRE	DATE DE PRELEVEMENT	NOM DE L'OPERATEUR
Revêtement souple	Revêtement souple gris	29/07/2019	TAVARES Serge
LOCALISATION		RESULTAT	
Sol		AmianteNonDetecte

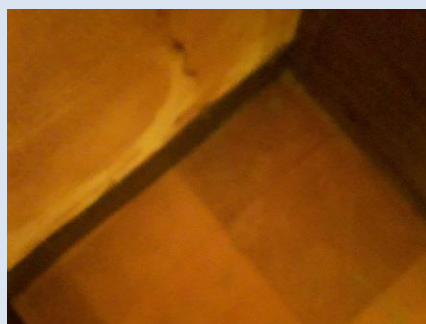
PRELEVEMENT : 200LAB0002P007			
NOM DU CLIENT	NUMERO DU DOSSIER	PIECE OU LOCAL	
OPH77	200LAB0002 29/07/2019	Salle de bains (R+1)	
ELEMENT	DESCRIPTIF DU LABORATOIRE	DATE DE PRELEVEMENT	NOM DE L'OPERATEUR
Revêtement souple	Colle polymère jaune non séparable + ragréage gris	29/07/2019	TAVARES Serge
LOCALISATION		RESULTAT	
Sol		AmianteNonDetecte

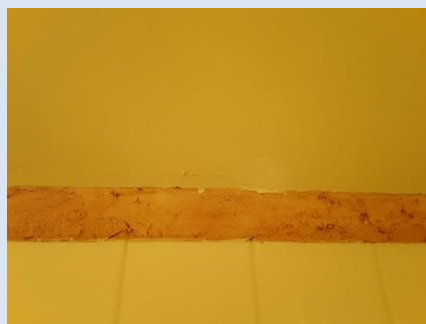
PRELEVEMENT : 200LAB0002P008			
NOM DU CLIENT	NUMERO DU DOSSIER	PIECE OU LOCAL	
OPH77	200LAB0002 29/07/2019	Salle de bains (R+1)	
ELEMENT	DESCRIPTIF DU LABORATOIRE	DATE DE PRELEVEMENT	NOM DE L'OPERATEUR
Enduit / Peinture plaque de plâtre	Peinture non séparable + enduit plâtreux blanc en vrac	29/07/2019	TAVARES Serge
LOCALISATION		RESULTAT	
Plafond		AmianteNonDetecte
