Rapport de mission de repérage des matériaux et produits contenant de l'amiante avant réalisation de travaux

Norme NF X 46-020 V .2017

29 RUE DES ECOLES

77370 NANGIS

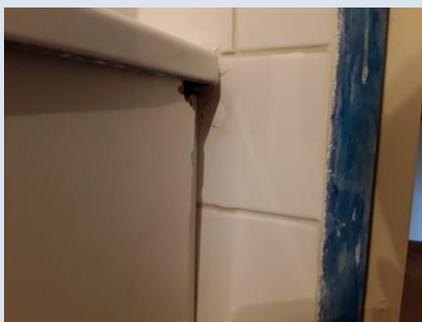
PRELEVEMENT : 200LAC0004P001			
NOM DU CLIENT	NUMERO DU DOSSIER		PIECE OU LOCAL
OPH77	200LAC0004 29/07/2019		Salle de bains (Rez de chaussée)
ELEMENT	DESCRIPTIF DU LABORATOIRE	DATE DE PRELEVEMENT	NOM DE L'OPERATEUR
Colle faïence	Carrelage	29/07/2019	TAVARES Serge
LOCALISATION		RESULTAT	
Mur D		AmianteNonDetecte

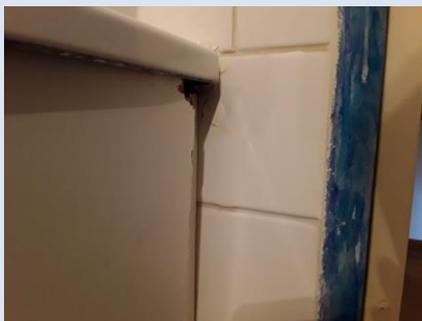
PRELEVEMENT : 200LAC0004P001			
NOM DU CLIENT	NUMERO DU DOSSIER		PIECE OU LOCAL
OPH77	200LAC0004 29/07/2019		Salle de bains (Rez de chaussée)
ELEMENT	DESCRIPTIF DU LABORATOIRE	DATE DE PRELEVEMENT	NOM DE L'OPERATEUR
Colle faïence	Colle beige	29/07/2019	TAVARES Serge
LOCALISATION		RESULTAT	
Mur D		AmianteNonDetecte

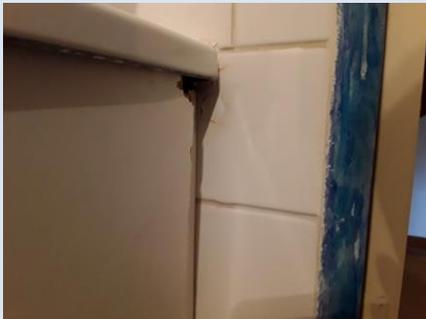
PRELEVEMENT : 200LAC0004P001			
NOM DU CLIENT	NUMERO DU DOSSIER		PIECE OU LOCAL
OPH77	200LAC0004 29/07/2019		Salle de bains (Rez de chaussée)
ELEMENT	DESCRIPTIF DU LABORATOIRE	DATE DE PRELEVEMENT	NOM DE L'OPERATEUR
Colle faïence	Couche plâtreuse bleue	29/07/2019	TAVARES Serge
LOCALISATION		RESULTAT	
Mur D		AmianteNonDetecte	
EMPLACEMENT

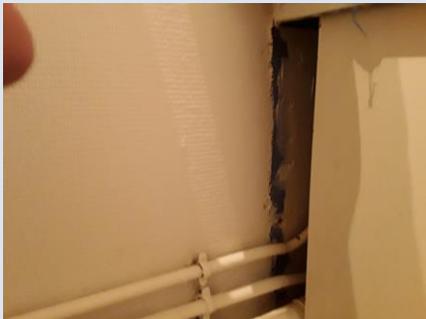
PRELEVEMENT : 200LAC0004P002			
NOM DU CLIENT	NUMERO DU DOSSIER		PIECE OU LOCAL
OPH77	200LAC0004 29/07/2019		Salle de bains (Rez de chaussée)
ELEMENT	DESCRIPTIF DU LABORATOIRE	DATE DE PRELEVEMENT	NOM DE L'OPERATEUR
Enduit / Peinture	Enduit plâtreux blanc en vrac non séparable + peintures multiples non séparable + toile fibreuse blanche en faible quantité non séparable	29/07/2019	TAVARES Serge
LOCALISATION		RESULTAT	
Mur B		AmianteNonDetecte	
EMPLACEMENT
