Rapport de mission de repérage des matériaux et produits contenant de l'amiante avant réalisation de travaux

29 RUE DES ECOLES LGT 4

77370 NANGIS

RAPPORT N° :	200LAA0104	Laboratoire d'Analyses :	ITGA
Repérage réalisé le :	21/12/2017	Adresse laboratoire :	3 RUE ARMAND HERPIN LACROIX - CS 46537 35065 RENNES CEDEX
Accompagnateur :		Numéro d'accréditation :	1-5967
Par :	Gaetan BEDEL	Organisme d'assurance professionnelle :	ALLIANZ
N° certificat :	CPDI3869	Adresse assurance :	Direction Opérations Entreprises 5C Esplanade Charles de Gaulle 33081 BORDEAUX CEDEX
Date d'obtention :	22/04/2016	N° de contrat d'assurance :	55897385
Organisme certificateur	I.CERT PARC EDONIA - BAT G - RUE DE LA TERRE VICTORIA - 35760 SAINT GREGOIRE	Date de validité :	31/12/2017

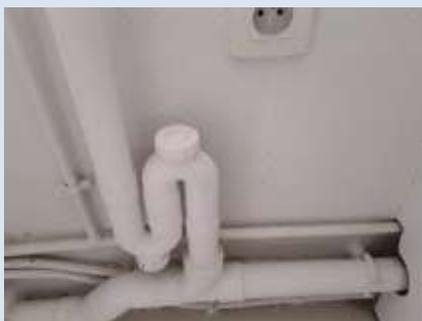
PRELEVEMENT : 200LAA0104P001			
NOM DU CLIENT	NUMERO DU DOSSIER		PIECE OU LOCAL
OPH77	200LAA0104 21/12/2017		Cuisine
ELEMENT	DESCRIPTIF DU LABORATOIRE	DATE DE PRELEVEMENT	NOM DE L'OPERATEUR
Enduit / Peinture béton	Enduit plâtreux blanc en vrac + peinture en faible quantité non séparable	21/12/2017	BEDEL Gaetan
LOCALISATION		RESULTAT	
Mur B		Amiante non détecté

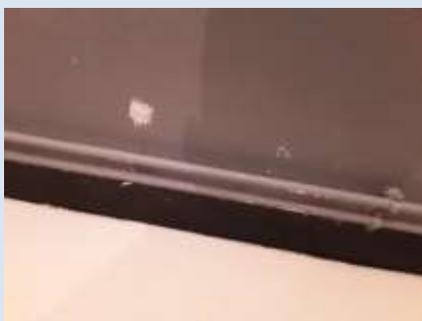
PRELEVEMENT : 200LAA0104P002			
NOM DU CLIENT	NUMERO DU DOSSIER		PIECE OU LOCAL
OPH77	200LAA0104 21/12/2017		WC
ELEMENT	DESCRIPTIF DU LABORATOIRE	DATE DE PRELEVEMENT	NOM DE L'OPERATEUR
Enduit / Peinture plaque de plâtre	Enduit plâtreux blanc en vrac + peinture non séparable + carton non séparable	21/12/2017	BEDEL Gaetan
LOCALISATION		RESULTAT	
Mur B		Amiante non détecté

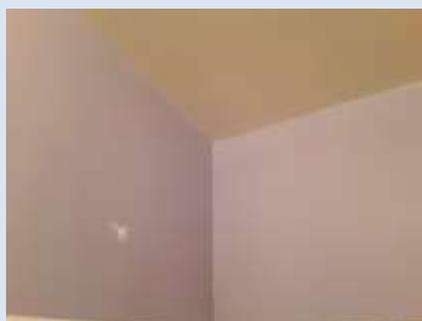
PRELEVEMENT : 200LAA0104P003

NOM DU CLIENT	NUMERO DU DOSSIER	PIECE OU LOCAL	
OPH77	200LAA0104 21/12/2017	Salle de bains	
ELEMENT	DESCRIPTIF DU LABORATOIRE	DATE DE PRELEVEMENT	NOM DE L'OPERATEUR
Enduit / Peinture béton	Enduit plâtreux blanc en vrac + peintures multiples non séparable	21/12/2017	BEDEL Gaetan
LOCALISATION		RESULTAT	
Plafonds		Amiante non détecté

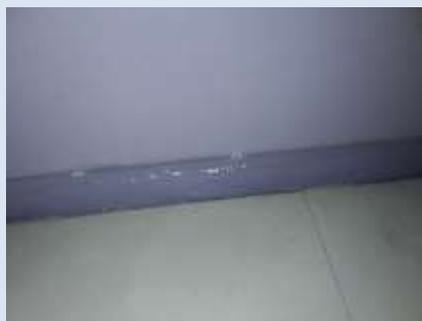
PRELEVEMENT : 200LAA0104P004

NOM DU CLIENT	NUMERO DU DOSSIER	PIECE OU LOCAL	
OPH77	200LAA0104 21/12/2017	Chambre	
ELEMENT	DESCRIPTIF DU LABORATOIRE	DATE DE PRELEVEMENT	NOM DE L'OPERATEUR
Enduit / Peinture béton	Enduit plâtreux blanc en vrac + carton en faible quantité non séparable	21/12/2017	BEDEL Gaetan
LOCALISATION		RESULTAT	
Mur B		Amiante non détecté

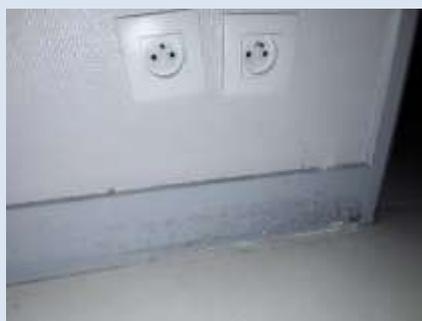
PRELEVEMENT : 200LAA0104P005

NOM DU CLIENT	NUMERO DU DOSSIER	PIECE OU LOCAL	
OPH77	200LAA0104 21/12/2017	Séjour	
ELEMENT	DESCRIPTIF DU LABORATOIRE	DATE DE PRELEVEMENT	NOM DE L'OPERATEUR
Enduit / Peinture plaque de plâtre	Enduit plâtreux blanc en vrac + peinture non séparable + carton non séparable	21/12/2017	BEDEL Gaetan
LOCALISATION		RESULTAT	
Mur B		Amiante non détecté

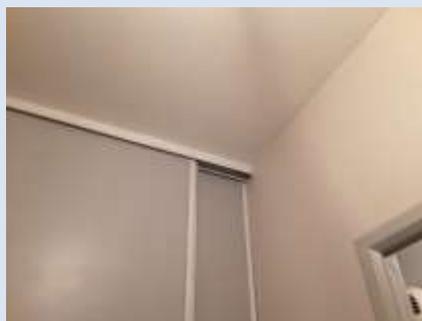
PRELEVEMENT : 200LAA0104P006

NOM DU CLIENT	NUMERO DU DOSSIER	PIECE OU LOCAL	
OPH77	200LAA0104 21/12/2017	Entrée	
ELEMENT	DESCRIPTIF DU LABORATOIRE	DATE DE PRELEVEMENT	NOM DE L'OPERATEUR
Enduit / Peinture béton	Enduit plâtreux blanc en vrac + peinture en faible quantité non séparable	21/12/2017	BEDEL Gaetan
LOCALISATION		RESULTAT	
Plafonds		Amiante non détecté

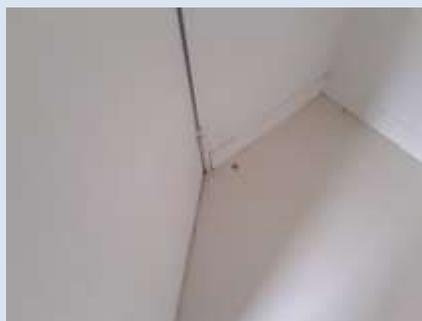
PRELEVEMENT : 200LAA0104P007			
NOM DU CLIENT	NUMERO DU DOSSIER	PIECE OU LOCAL	
OPH77	200LAA0104 21/12/2017	Cuisine	
ELEMENT	DESCRIPTIF DU LABORATOIRE	DATE DE PRELEVEMENT	NOM DE L'OPERATEUR
Revêtement souple	Revêtement souple beige + colle polymère jaune + ragréage gris en faible quantité non séparable	21/12/2017	BEDEL Gaetan
LOCALISATION		RESULTAT	
Sols		Amiante non détecté

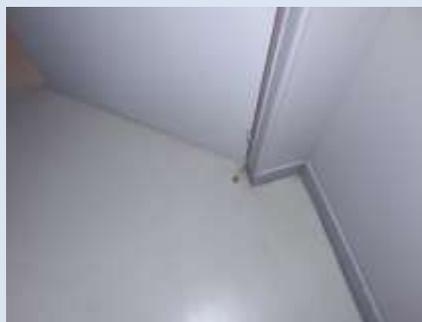
PRELEVEMENT : 200LAA0104P008			
NOM DU CLIENT	NUMERO DU DOSSIER	PIECE OU LOCAL	
OPH77	200LAA0104 21/12/2017	Séjour	
ELEMENT	DESCRIPTIF DU LABORATOIRE	DATE DE PRELEVEMENT	NOM DE L'OPERATEUR
Revêtement souple	Revêtement souple beige + colle polymère jaune en faible quantité non séparable + ragréage gris en faible quantité non séparable	21/12/2017	BEDEL Gaetan
LOCALISATION		RESULTAT	
Sols		Amiante non détecté
