Rapport de mission de repérage des matériaux et produits contenant de l'amiante avant réalisation de travaux

607 AVENUE EMILE ZOLA LGT 5

77190 DAMMARIE LES LYS

RAPPORT N° :	202LAA0005	Laboratoire d'Analyses :	ITGA
Repérage réalisé le :	31/10/2017	Adresse laboratoire :	3 RUE ARMAND HERPIN LACROIX - CS 46537 35065 RENNES CEDEX
Accompagnateur :		Numéro d'accréditation :	1-5967
Par :	Florian BOCQUET	Organisme d'assurance professionnelle :	ALLIANZ
N° certificat :	CPDI 4382	Adresse assurance :	Direction Opérations Entreprises 5C Esplanade Charles de Gaulle 33081 BORDEAUX CEDEX
Date d'obtention :	04/04/2017	N° de contrat d'assurance :	55897385
Organisme certificateur	I.CERT PARC EDONIA - BAT G - RUE DE LA TERRE VICTORIA - 35760 SAINT GREGOIRE	Date de validité :	31/12/2017

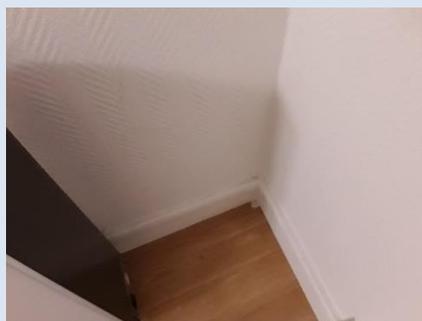
PRELEVEMENT : 202LAA0005P001			
NOM DU CLIENT	NUMERO DU DOSSIER	PIECE OU LOCAL	
OPH77	202LAA0005 31/10/2017	Séjour	
ELEMENT	DESCRIPTIF DU LABORATOIRE	DATE DE PRELEVEMENT	NOM DE L'OPERATEUR
Revêtement souple	Revêtement souple marron + colle polymère jaune non séparable + matériau souple blanc non séparable	31/10/2017	BOCQUET Florian
LOCALISATION		RESULTAT	
Sols		Amiante non détecté

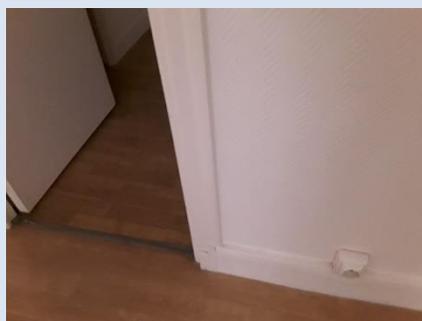
PRELEVEMENT : 202LAA0005P002			
NOM DU CLIENT	NUMERO DU DOSSIER	PIECE OU LOCAL	
OPH77	202LAA0005 31/10/2017	Séjour	
ELEMENT	DESCRIPTIF DU LABORATOIRE	DATE DE PRELEVEMENT	NOM DE L'OPERATEUR
Enduit / Peinture	Enduit plâtreux blanc en vrac non séparable + peinture non séparable	31/10/2017	BOCQUET Florian
LOCALISATION		RESULTAT	
Mur A		Amiante non détecté

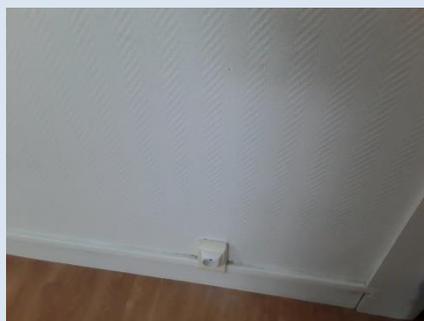
PRELEVEMENT : 202LAA0005P003			
NOM DU CLIENT	NUMERO DU DOSSIER	PIECE OU LOCAL	
OPH77	202LAA0005 31/10/2017	Séjour	
ELEMENT	DESCRIPTIF DU LABORATOIRE	DATE DE PRELEVEMENT	NOM DE L'OPERATEUR
Enduit / Calicot	Enduit plâtreux blanc en vrac non séparable + peinture non séparable	31/10/2017	BOCQUET Florian
LOCALISATION		RESULTAT	
Mur D		Amiante non détecté

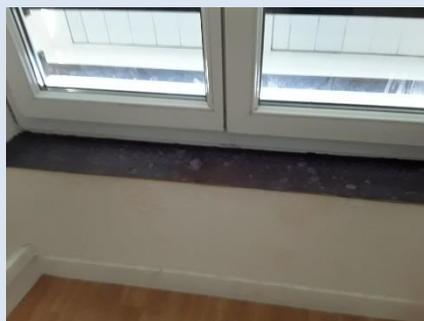
PRELEVEMENT : 202LAA0005P004			
NOM DU CLIENT	NUMERO DU DOSSIER	PIECE OU LOCAL	
OPH77	202LAA0005 31/10/2017	Séjour	
ELEMENT	DESCRIPTIF DU LABORATOIRE	DATE DE PRELEVEMENT	NOM DE L'OPERATEUR
Enduit / Calicot	Enduit plâtreux blanc en vrac non séparable + peinture en faible quantité non séparable	31/10/2017	BOCQUET Florian
LOCALISATION		RESULTAT	
Mur B		Amiante non détecté

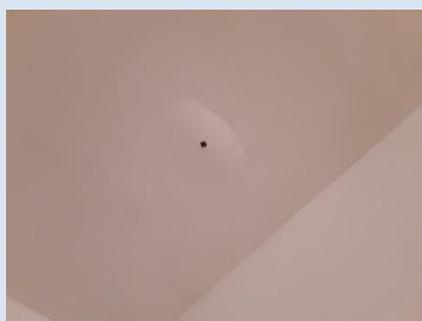
PRELEVEMENT : 202LAA0005P005

NOM DU CLIENT	NUMERO DU DOSSIER	PIECE OU LOCAL	
OPH77	202LAA0005 31/10/2017	Séjour	
ELEMENT	DESCRIPTIF DU LABORATOIRE	DATE DE PRELEVEMENT	NOM DE L'OPERATEUR
Enduit / Peinture	Enduit plâtreux blanc en vrac non séparable + peinture non séparable	31/10/2017	BOCQUET Florian
LOCALISATION		RESULTAT	
Plafonds		Amiante non détecté

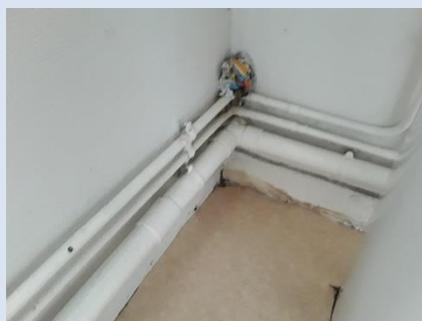
PRELEVEMENT : 202LAA0005P006

NOM DU CLIENT	NUMERO DU DOSSIER	PIECE OU LOCAL	
OPH77	202LAA0005 31/10/2017	Salle de bains	
ELEMENT	DESCRIPTIF DU LABORATOIRE	DATE DE PRELEVEMENT	NOM DE L'OPERATEUR
Revêtement souple	Revêtement souple beige + colle polymère jaune non séparable + matériau souple blanc avec poussières + bois aggloméré non séparable	31/10/2017	BOCQUET Florian
LOCALISATION		RESULTAT	
Sols		Amiante non détecté

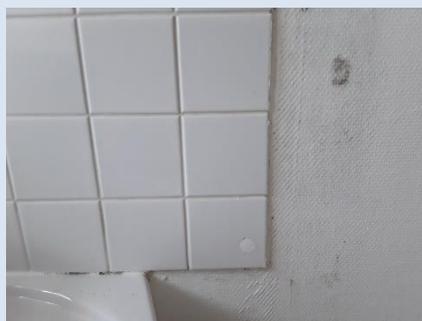
PRELEVEMENT : 202LAA0005P007			
NOM DU CLIENT	NUMERO DU DOSSIER	PIECE OU LOCAL	
OPH77	202LAA0005 31/10/2017	Salle de bains	
ELEMENT	DESCRIPTIF DU LABORATOIRE	DATE DE PRELEVEMENT	NOM DE L'OPERATEUR
Faïence 1	Colle grise + couche plâtreuse blanche non séparable + peinture non séparable + carrelage	31/10/2017	BOCQUET Florian
LOCALISATION		RESULTAT	
Mur C		Amiante non détecté

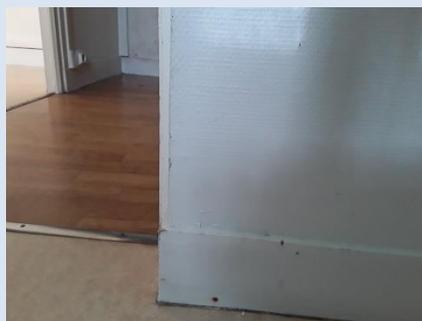
PRELEVEMENT : 202LAA0005P008			
NOM DU CLIENT	NUMERO DU DOSSIER	PIECE OU LOCAL	
OPH77	202LAA0005 31/10/2017	Salle de bains	
ELEMENT	DESCRIPTIF DU LABORATOIRE	DATE DE PRELEVEMENT	NOM DE L'OPERATEUR
Enduit / Peinture	Enduit plâtreux blanc en vrac non séparable + peinture non séparable	31/10/2017	BOCQUET Florian
LOCALISATION		RESULTAT	
Mur D		Amiante non détecté

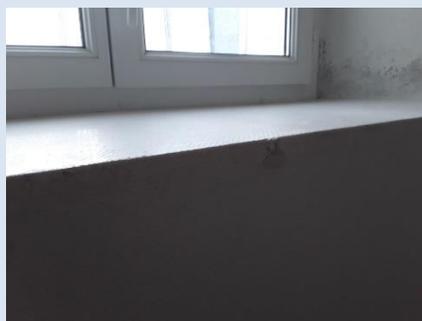
PRELEVEMENT : 202LAA0005P009			
NOM DU CLIENT	NUMERO DU DOSSIER		PIECE OU LOCAL
OPH77	202LAA0005 31/10/2017		Salle de bains
ELEMENT	DESCRIPTIF DU LABORATOIRE	DATE DE PRELEVEMENT	NOM DE L'OPERATEUR
Enduit / Calicot	Enduit plâtreux blanc en vrac non séparable + papier peint non séparable	31/10/2017	BOCQUET Florian
LOCALISATION		RESULTAT	
Mur B		Amiante non détecté

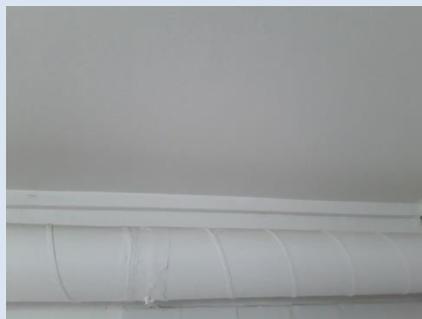
PIECE	ETAGE	ELEMENTS	DESRIPTIF LABORATOIRE	REPERAGE	Echantillon	METHODE	ETAT	RESULTAT
Salle de bains		Enduit / Peinture	Enduit beige en vrac non séparable + matériau plâtreux blanc en vrac non séparable + peintures multiples non séparable	Plafonds	202LAA0005P010	RESULTAT ANALYSE	BON ETAT	Amiante détecté (Chrysotile)
Cuisine		Enduit / Peinture	Enduit beige en vrac non séparable + matériau plâtreux blanc en vrac non séparable + peintures multiples non séparable	Plafonds	202LAA0005P010	ZSO	BON ETAT	Amiante détecté (Chrysotile)
Salle de bains		Enduit / Peinture	Enduit beige en vrac non séparable + matériau plâtreux blanc en vrac non séparable + peintures multiples non séparable	Plafonds	202LAA0005P010	ZSO	BON ETAT	Amiante détecté (Chrysotile)

PRELEVEMENT : 202LAA0005P010			
NOM DU CLIENT	NUMERO DU DOSSIER		PIECE OU LOCAL
OPH77	202LAA0005 31/10/2017		Salle de bains
ELEMENT	DESCRIPTIF DU LABORATOIRE	DATE DE PRELEVEMENT	NOM DE L'OPERATEUR
Enduit / Peinture	Enduit beige en vrac non séparable + matériau plâtreux blanc en vrac non séparable + peintures multiples non séparable	31/10/2017	BOCQUET Florian
LOCALISATION		RESULTAT	
Plafonds		Amiante détecté (Chrysotile)

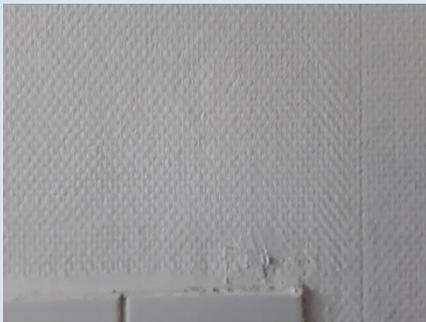
PRELEVEMENT : 202LAA0005P011			
NOM DU CLIENT	NUMERO DU DOSSIER	PIECE OU LOCAL	
OPH77	202LAA0005 31/10/2017	Salle de bains	
ELEMENT	DESCRIPTIF DU LABORATOIRE	DATE DE PRELEVEMENT	NOM DE L'OPERATEUR
Enduit / Calicot	Enduit plâtreux blanc en vrac non séparable + peinture non séparable + carton non séparable	31/10/2017	BOCQUET Florian
LOCALISATION		RESULTAT	
Mur D		Amiante non détecté	
EMPLACEMENT

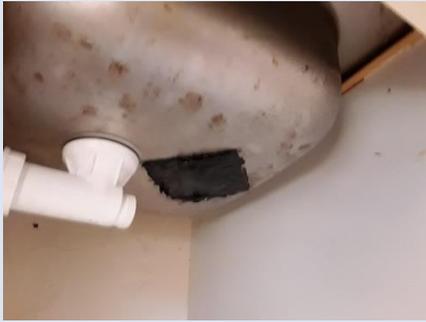
PRELEVEMENT : 202LAA0005P012			
NOM DU CLIENT	NUMERO DU DOSSIER	PIECE OU LOCAL	
OPH77	202LAA0005 31/10/2017	Cuisine	
ELEMENT	DESCRIPTIF DU LABORATOIRE	DATE DE PRELEVEMENT	NOM DE L'OPERATEUR
Revêtement bitumineux	Matériau bitumineux noir	31/10/2017	BOCQUET Florian
LOCALISATION		RESULTAT	
Sous évier		Amiante non détecté	
EMPLACEMENT
