## Rapport de mission de repérage des matériaux et produits contenant de l'amiante avant réalisation de travaux

Norme NF X 46-020 V .2017

607 AV EMILE ZOLA

77190 DAMMARIE LES LYS

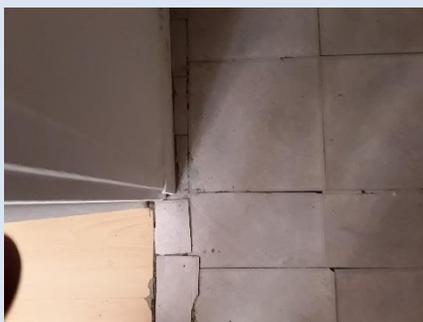
PRELEVEMENT : 202LAA0101P001			
NOM DU CLIENT	NUMERO DU DOSSIER		PIECE OU LOCAL
OPH77	202LAA0101 28/08/2019		Salle de bains et WC (Rez de chaussée)
ELEMENT	DESCRIPTIF DU LABORATOIRE	DATE DE PRELEVEMENT	NOM DE L'OPERATEUR
Dalle de sol	Revêtement cassant beige	28/08/2019	TAVARES Serge
LOCALISATION		RESULTAT	
Sol		Fr1:Amiante non détecté

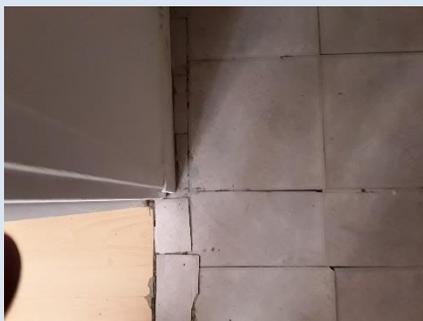
PRELEVEMENT : 202LAA0101P001			
NOM DU CLIENT	NUMERO DU DOSSIER		PIECE OU LOCAL
OPH77	202LAA0101 28/08/2019		Salle de bains et WC (Rez de chaussée)
ELEMENT	DESCRIPTIF DU LABORATOIRE	DATE DE PRELEVEMENT	NOM DE L'OPERATEUR
Dalle de sol	Revêtement souple beige	28/08/2019	TAVARES Serge
LOCALISATION		RESULTAT	
Sol		Fr2:Amiante non détecté

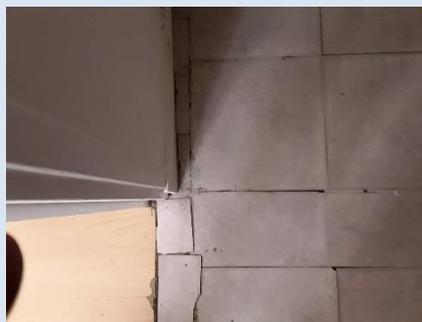
PRELEVEMENT : 202LAA0101P001			
NOM DU CLIENT	NUMERO DU DOSSIER	PIECE OU LOCAL	
OPH77	202LAA0101 28/08/2019	Salle de bains et WC (Rez de chaussée)	
ELEMENT	DESCRIPTIF DU LABORATOIRE	DATE DE PRELEVEMENT	NOM DE L'OPERATEUR
Dalle de sol	Colle polymère jaune non séparable + ragréage gris	28/08/2019	TAVARES Serge
LOCALISATION		RESULTAT	
Sol		Fr3:Amiante non détecté

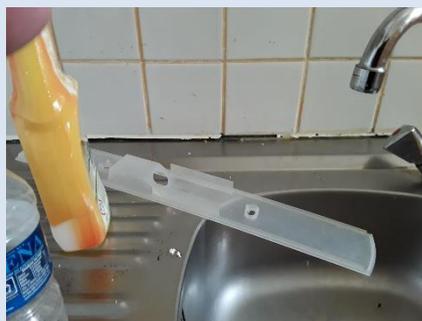
PRELEVEMENT : 202LAA0101P002			
NOM DU CLIENT	NUMERO DU DOSSIER	PIECE OU LOCAL	
OPH77	202LAA0101 28/08/2019	Cuisine (Rez de chaussée)	
ELEMENT	DESCRIPTIF DU LABORATOIRE	DATE DE PRELEVEMENT	NOM DE L'OPERATEUR
Joint d'étanchéité	Matériau souple blanc avec poussières + peinture en faible quantité non séparable	28/08/2019	TAVARES Serge
LOCALISATION		RESULTAT	
Mur B		Amiante non détecté
