Rapport de mission de repérage des matériaux et produits contenant de l'amiante avant réalisation de travaux

Norme NF X 46-020 V .2017

607 AV EMILE ZOLA

RAPPORT N° :	202LAA0104-2	Laboratoire d'Analyses :	ITGA
Repérage réalisé le :	11/09/2019	Adresse laboratoire :	3 RUE ARMAND HERPIN LACROIX - CS 46537 35065 RENNES CEDEX
Accompagnateur :		Numéro d'accréditation :	1-5967
Par :	Yohan LEBON	Organisme d'assurance professionnelle :	AXA France
N° certificat :	CPDI4698	Adresse assurance :	313 Terrasses de l'Arche 92727 NANTERRE CEDEX
Date d'obtention :	27/12/2017	N° de contrat d'assurance :	10158549604
Organisme certificateur	I.Cert Parc EDONIA - Bâtiment G - Rue de la Terre Victoria - 35760 SAINT GREGOIRE	Date de validité :	31/12/2019

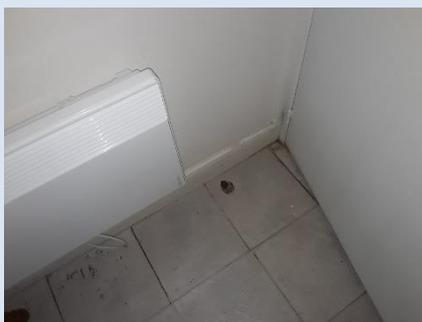
PRELEVEMENT : 202LAA0104-2P001			
NOM DU CLIENT	NUMERO DU DOSSIER		PIECE OU LOCAL
OPH77	202LAA0104-2 11/09/2019		WC (Rez de chaussée)
ELEMENT	DESCRIPTIF DU LABORATOIRE	DATE DE PRELEVEMENT	NOM DE L'OPERATEUR
Colle	Revêtement souple beige	11/09/2019	LEBON Yohan
LOCALISATION		RESULTAT	
Sol		Fr1:Amiante non détecté

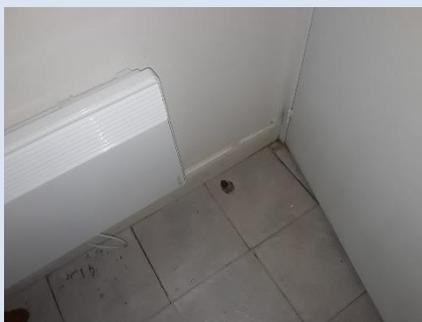
PRELEVEMENT : 202LAA0104-2P001			
NOM DU CLIENT	NUMERO DU DOSSIER		PIECE OU LOCAL
OPH77	202LAA0104-2 11/09/2019		WC (Rez de chaussée)
ELEMENT	DESCRIPTIF DU LABORATOIRE	DATE DE PRELEVEMENT	NOM DE L'OPERATEUR
Colle	Colle polymère jaune avec poussières non séparable + dalle dure cassante grise	11/09/2019	LEBON Yohan
LOCALISATION		RESULTAT	
Sol		Fr2:Amiante non détecté

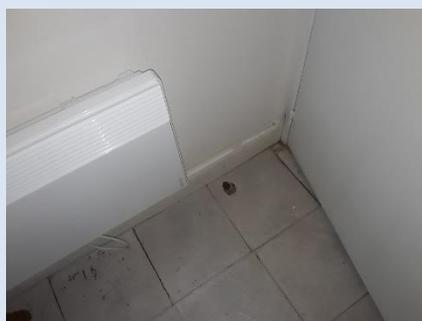
PRELEVEMENT : 202LAA0104-2P001

NOM DU CLIENT	NUMERO DU DOSSIER	PIECE OU LOCAL	
OPH77	202LAA0104-2 11/09/2019	WC (Rez de chaussée)	
ELEMENT	DESCRIPTIF DU LABORATOIRE	DATE DE PRELEVEMENT	NOM DE L'OPERATEUR
Colle	Revêtement cassant beige + colle polymère incolore non séparable	11/09/2019	LEBON Yohan
LOCALISATION		RESULTAT	
Sol		Fr3:Amiante non détecté

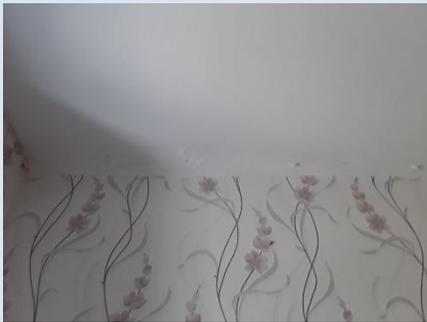
PRELEVEMENT : 202LAA0104-2P004			
NOM DU CLIENT	NUMERO DU DOSSIER		PIECE OU LOCAL
OPH77	202LAA0104-2 11/09/2019		Séjour / Salon (Rez de chaussée)
ELEMENT	DESCRIPTIF DU LABORATOIRE	DATE DE PRELEVEMENT	NOM DE L'OPERATEUR
Enduit / Peinture	Enduit plâtreux blanc en vrac + peinture avec couche en toile non séparable	11/09/2019	LEBON Yohan
LOCALISATION		RESULTAT	
Plafond		Amiante non détecté	
EMPLACEMENT

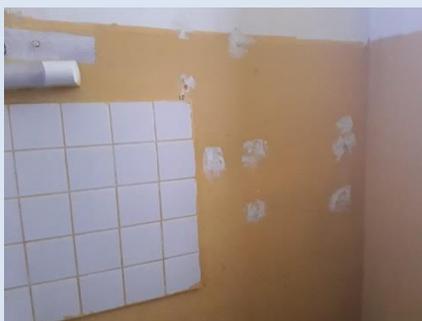
PRELEVEMENT : 202LAA0104-2P005

NOM DU CLIENT	NUMERO DU DOSSIER	PIECE OU LOCAL	
OPH77	202LAA0104-2 11/09/2019	Cuisine (Rez de chaussée)	
ELEMENT	DESCRIPTIF DU LABORATOIRE	DATE DE PRELEVEMENT	NOM DE L'OPERATEUR
Enduit / Peinture	Enduit plâtreux blanc en vrac + peintures multiples non séparable + toile fibreuse blanche non séparable	11/09/2019	LEBON Yohan
LOCALISATION		RESULTAT	
Mur B		Amiante non détecté

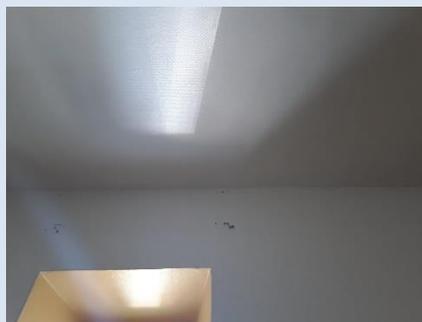
PRELEVEMENT : 202LAA0104-2P007			
NOM DU CLIENT	NUMERO DU DOSSIER		PIECE OU LOCAL
OPH77	202LAA0104-2 11/09/2019		Cuisine (Rez de chaussée)
ELEMENT	DESCRIPTIF DU LABORATOIRE	DATE DE PRELEVEMENT	NOM DE L'OPERATEUR
Enduit / Peinture	Enduit plâtreux blanc en vrac + peinture non séparable + toile fibreuse blanche non séparable	11/09/2019	LEBON Yohan
LOCALISATION		RESULTAT	
Plafond		Amiante non détecté
