## Rapport de mission de repérage des matériaux et produits contenant de l'amiante avant réalisation de travaux

607 AVENUE EMILE ZOLA LGT 4

77190 DAMMARIÉ LES LYS

RAPPORT N° :	202LAA0104	Laboratoire d'Analyses :	ITGA
Repérage réalisé le :	01/12/2017	Adresse laboratoire :	3 RUE ARMAND HERPIN LACROIX - CS 46537 35065 RENNES CEDEX
Accompagnateur :		Numéro d'accréditation :	1-5967
Par :	Gaetan BEDEL	Organisme d'assurance professionnelle :	ALLIANZ
N° certificat :	CPDI3869	Adresse assurance :	Direction Opérations Entreprises 5C Esplanade Charles de Gaulle 33081 BORDEAUX CEDEX
Date d'obtention :	22/04/2016	N° de contrat d'assurance :	55897385
Organisme certificateur	I.CERT PARC EDONIA - BAT G - RUE DE LA TERRE VICTORIA - 35760 SAINT GREGOIRE	Date de validité :	31/12/2017

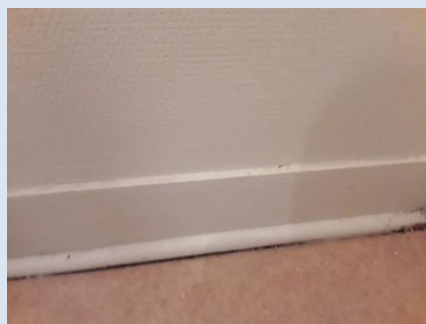
EMPLACEMENT

PRELEVEMENT : 202LAA0104P001			
NOM DU CLIENT	NUMERO DU DOSSIER	PIECE OU LOCAL	
OPH77	202LAA0104 01/12/2017	Salle de bains	
ELEMENT	DESCRIPTIF DU LABORATOIRE	DATE DE PRELEVEMENT	NOM DE L'OPERATEUR
Enduit / Peinture	Enduit plâtreux blanc en vrac + peintures multiples non séparable + toile fibreuse blanche non séparable + carton non séparable	01/12/2017	BEDEL Gaetan
LOCALISATION		RESULTAT	
Mur B		Amiante non détecté

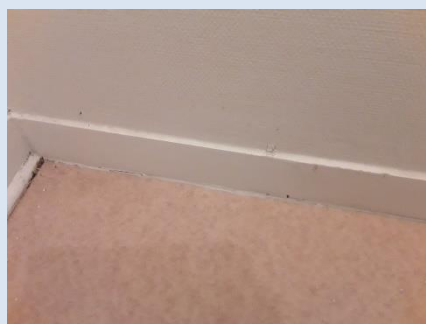
EMPLACEMENT

PRELEVEMENT : 202LAA0104P002			
NOM DU CLIENT	NUMERO DU DOSSIER	PIECE OU LOCAL	
OPH77	202LAA0104 01/12/2017	Salle de bains	
ELEMENT	DESCRIPTIF DU LABORATOIRE	DATE DE PRELEVEMENT	NOM DE L'OPERATEUR
Enduit / Peinture	Enduit plâtreux blanc en vrac + peinture non séparable + carton non séparable	01/12/2017	BEDEL Gaetan
LOCALISATION		RESULTAT	
Mur C		Amiante non détecté

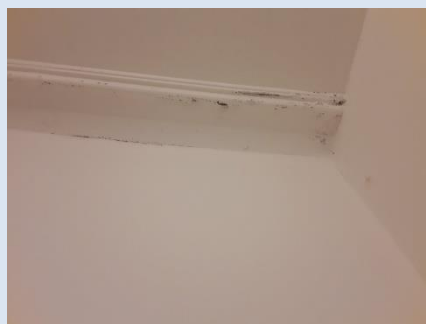
EMPLACEMENT

PRELEVEMENT : 202LAA0104P003			
NOM DU CLIENT	NUMERO DU DOSSIER	PIECE OU LOCAL	
OPH77	202LAA0104 01/12/2017	Salle de bains	
ELEMENT	DESCRIPTIF DU LABORATOIRE	DATE DE PRELEVEMENT	NOM DE L'OPERATEUR
Enduit / Peinture béton	Enduit plâtreux blanc en vrac + peintures multiples en faible quantité non séparable	01/12/2017	BEDEL Gaetan
LOCALISATION		RESULTAT	
Plafonds		Amiante non détecté

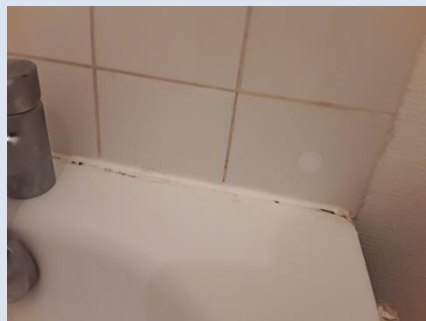
EMPLACEMENT

PRELEVEMENT : 202LAA0104P005			
NOM DU CLIENT	NUMERO DU DOSSIER		PIECE OU LOCAL
OPH77	202LAA0104 01/12/2017		Salle de bains
ELEMENT	DESCRIPTIF DU LABORATOIRE	DATE DE PRELEVEMENT	NOM DE L'OPERATEUR
Faïence 1	Colle beige + papier non séparable + carrelage	01/12/2017	BEDEL Gaetan
LOCALISATION		RESULTAT	
Mur B		Amiante non détecté
