Rapport de mission de repérage des matériaux et produits contenant de l'amiante avant réalisation de travaux

607 AVENUE EMILE ZOLA LGT 105

77190 DAMMARIE LES LYS

RAPPORT N° :	202LAA0105	Laboratoire d'Analyses :	ITGA
Repérage réalisé le :	31/10/2017	Adresse laboratoire :	3 RUE ARMAND HERPIN LACROIX - CS 46537 35065 RENNES CEDEX
Accompagnateur :		Numéro d'accréditation :	1-5967
Par :	Florian BOCQUET	Organisme d'assurance professionnelle :	ALLIANZ
N° certificat :	CPDI 4382	Adresse assurance :	Direction Opérations Entreprises 5C Esplanade Charles de Gaulle 33081 BORDEAUX CEDEX
Date d'obtention :	04/04/2017	N° de contrat d'assurance :	55897385
Organisme certificateur	I.CERT PARC EDONIA - BAT G - RUE DE LA TERRE VICTORIA - 35760 SAINT GREGOIRE	Date de validité :	31/12/2017

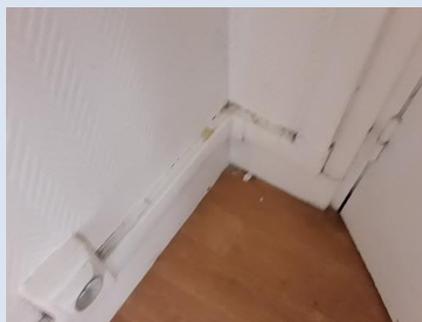
PRELEVEMENT : 202LAA0105P001			
NOM DU CLIENT	NUMERO DU DOSSIER	PIECE OU LOCAL	
OPH77	202LAA0105 31/10/2017	Séjour	
ELEMENT	DESCRIPTIF DU LABORATOIRE	DATE DE PRELEVEMENT	NOM DE L'OPERATEUR
Revêtement souple	Revêtement souple beige + colle polymère jaune non séparable + peinture non séparable + ragréage gris + sous couche de ragréage blanche non séparable	31/10/2017	BOCQUET Florian
LOCALISATION		RESULTAT	
Sols		Amiante non détecté

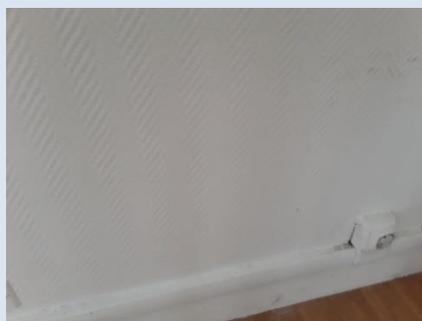
PRELEVEMENT : 202LAA0105P002			
NOM DU CLIENT	NUMERO DU DOSSIER	PIECE OU LOCAL	
OPH77	202LAA0105 31/10/2017	Séjour	
ELEMENT	DESCRIPTIF DU LABORATOIRE	DATE DE PRELEVEMENT	NOM DE L'OPERATEUR
Enduit / Peinture	Enduit plâtreux blanc en vrac + peinture non séparable	31/10/2017	BOCQUET Florian
LOCALISATION		RESULTAT	
Mur G		Amiante non détecté

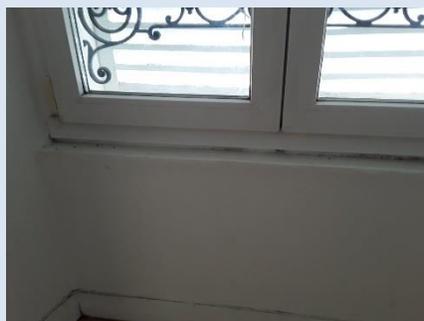
PRELEVEMENT : 202LAA0105P003			
NOM DU CLIENT	NUMERO DU DOSSIER	PIECE OU LOCAL	
OPH77	202LAA0105 31/10/2017	Séjour	
ELEMENT	DESCRIPTIF DU LABORATOIRE	DATE DE PRELEVEMENT	NOM DE L'OPERATEUR
Enduit / Calicot	Enduit plâtreux blanc en vrac + peinture non séparable + carton en faible quantité non séparable	31/10/2017	BOCQUET Florian
LOCALISATION		RESULTAT	
Mur E		Amiante non détecté

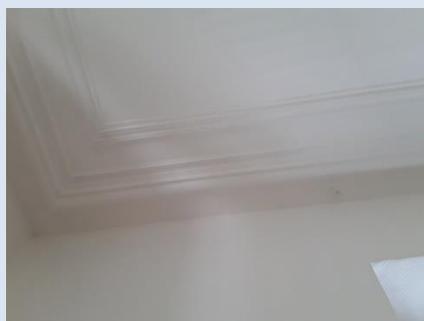
PRELEVEMENT : 202LAA0105P004			
NOM DU CLIENT	NUMERO DU DOSSIER	PIECE OU LOCAL	
OPH77	202LAA0105 31/10/2017	Séjour	
ELEMENT	DESCRIPTIF DU LABORATOIRE	DATE DE PRELEVEMENT	NOM DE L'OPERATEUR
Revêtement souple	Enduit plâtreux blanc en vrac + peintures multiples non séparable	31/10/2017	BOCQUET Florian
LOCALISATION		RESULTAT	
Sols		Amiante non détecté

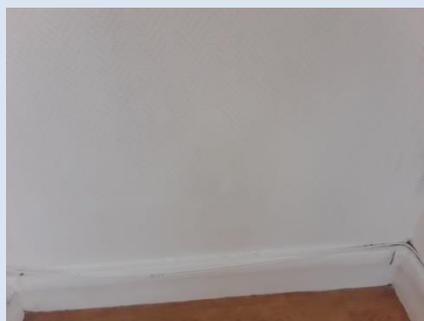
PRELEVEMENT : 202LAA0105P005			
NOM DU CLIENT	NUMERO DU DOSSIER	PIECE OU LOCAL	
OPH77	202LAA0105 31/10/2017	Séjour	
ELEMENT	DESCRIPTIF DU LABORATOIRE	DATE DE PRELEVEMENT	NOM DE L'OPERATEUR
Enduit / Calicot	Enduit plâtreux blanc en vrac + carton non séparable	31/10/2017	BOCQUET Florian
LOCALISATION		RESULTAT	
Mur H		Amiante non détecté

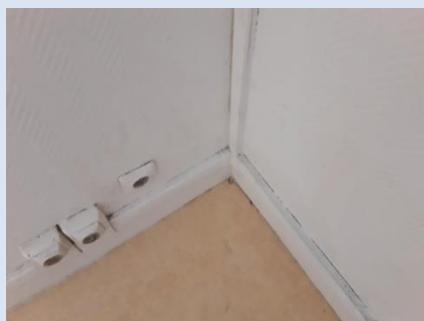
PRELEVEMENT : 202LAA0105P006			
NOM DU CLIENT	NUMERO DU DOSSIER	PIECE OU LOCAL	
OPH77	202LAA0105 31/10/2017	Cuisine	
ELEMENT	DESCRIPTIF DU LABORATOIRE	DATE DE PRELEVEMENT	NOM DE L'OPERATEUR
Revêtement souple	Revêtement souple beige + colle polymère jaune non séparable + peinture non séparable + matériau incolore en vrac	31/10/2017	BOCQUET Florian
LOCALISATION		RESULTAT	
Sols		Amiante non détecté

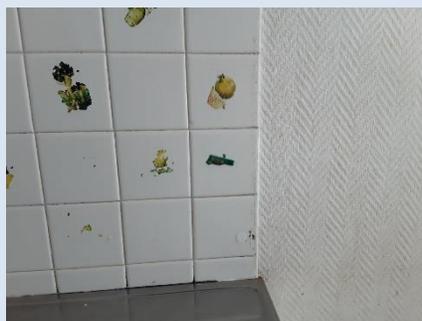
PRELEVEMENT : 202LAA0105P007			
NOM DU CLIENT	NUMERO DU DOSSIER		PIECE OU LOCAL
OPH77	202LAA0105 31/10/2017		Cuisine
ELEMENT	DESCRIPTIF DU LABORATOIRE	DATE DE PRELEVEMENT	NOM DE L'OPERATEUR
Faïence 1	Colle beige non séparable + papier non séparable + couche plâtruse blanche + carrelage	31/10/2017	BOCQUET Florian
LOCALISATION		RESULTAT	
Mur B		Amiante non détecté

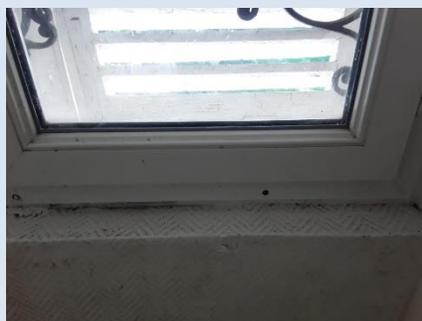
PRELEVEMENT : 202LAA0105P008			
NOM DU CLIENT	NUMERO DU DOSSIER		PIECE OU LOCAL
OPH77	202LAA0105 31/10/2017		Cuisine
ELEMENT	DESCRIPTIF DU LABORATOIRE	DATE DE PRELEVEMENT	NOM DE L'OPERATEUR
Enduit / Calicot	Carton non séparable + enduit plâtreux blanc en vrac + papier non séparable + peinture non séparable	31/10/2017	BOCQUET Florian
LOCALISATION		RESULTAT	
Mur C		Amiante non détecté

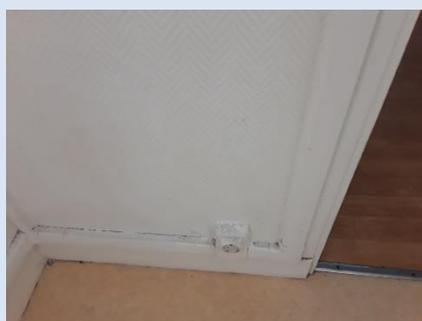
PRELEVEMENT : 202LAA0105P009			
NOM DU CLIENT	NUMERO DU DOSSIER	PIECE OU LOCAL	
OPH77	202LAA0105 31/10/2017	Cuisine	
ELEMENT	DESCRIPTIF DU LABORATOIRE	DATE DE PRELEVEMENT	NOM DE L'OPERATEUR
Enduit / Calicot	Enduit plâtreux blanc en vrac + carton non séparable + peinture non séparable	31/10/2017	BOCQUET Florian
LOCALISATION		RESULTAT	
Mur D		Amiante non détecté

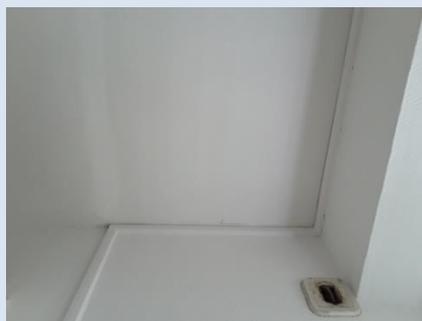
PRELEVEMENT : 202LAA0105P010			
NOM DU CLIENT	NUMERO DU DOSSIER	PIECE OU LOCAL	
OPH77	202LAA0105 31/10/2017	Cuisine	
ELEMENT	DESCRIPTIF DU LABORATOIRE	DATE DE PRELEVEMENT	NOM DE L'OPERATEUR
Enduit / Peinture	Enduit plâtreux blanc en vrac + peintures multiples non séparable	31/10/2017	BOCQUET Florian
LOCALISATION		RESULTAT	
Plafonds		Amiante non détecté

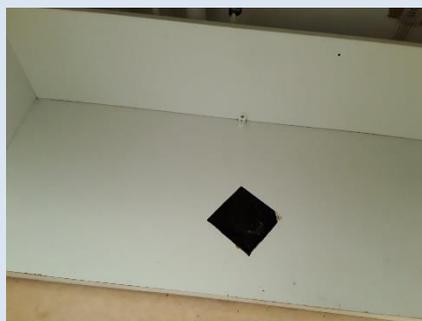
PRELEVEMENT : 202LAA0105P011			
NOM DU CLIENT	NUMERO DU DOSSIER	PIECE OU LOCAL	
OPH77	202LAA0105 31/10/2017	Cuisine	
ELEMENT	DESCRIPTIF DU LABORATOIRE	DATE DE PRELEVEMENT	NOM DE L'OPERATEUR
Revêtement bitumineux	Tampon bitumineux noir	31/10/2017	BOCQUET Florian
LOCALISATION		RESULTAT	
Sous évier		Amiante non détecté
