## Rapport de mission de repérage des matériaux et produits contenant de l'amiante avant réalisation de travaux

R. 4412-97 modifié par le décret 2012-639 du 4 mai 2012  
Norme NF X 46-020

607 AVENUE EMILE ZOLA -APT 2

77000 DAMMARIE LES LYS

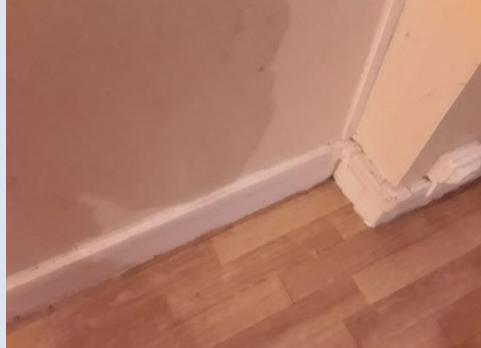
PRELEVEMENT : 202LAA0002P001					
NOM DU CLIENT	NUMERO DU DOSSIER	PIECE OU LOCAL			
OPH77	202LAA0002 16/10/2017	Séjour			
ELEMENT	DESCRIPTIF DU LABORATOIRE	DATE DE PRELEVEMENT	NOM DE L'OPERATEUR		
Enduit / Peinture béton	Enduit plâtreux blanc en vrac, peintures multiples non séparables	16/10/2017	BEDEL Gaetan		
LOCALISATION	RESULTAT				
Mur A	Amiante Chrysotile				
EMPLACEMENT

Fraction Analysée	Technique analytique et date d'analyse	Résultat	Type d'amiante	Nb de préparations
▶ Enduit plâtreux blanc en vrac + peintures multiples non séparable	META le 23/10/2017	Présence de fibres d'amiante	Chrysotile	3

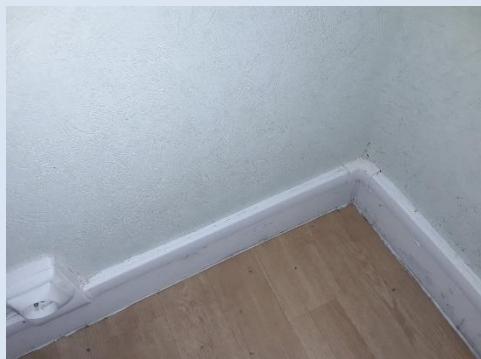
PRELEVEMENT : 202LAA0002P002						
NOM DU CLIENT	NUMERO DU DOSSIER		PIECE OU LOCAL			
OPH77	202LAA0002 16/10/2017		Chambre			
ELEMENT	DESCRIPTIF DU LABORATOIRE	DATE DE PRELEVEMENT	NOM DE L'OPERATEUR			
Enduit / Peinture plaque de plâtre	Enduit plâtreux blanc en vrac, papier non séparable, peintures multiples non séparable	16/10/2017	BEDEL Gaetan			
LOCALISATION	RESULTAT					
Mur B	Amiante non détecté					
EMPLACEMENT

Fraction Analysée	Technique analytique et date d'analyse	Résultat	Type d'amiante	Nb de préparations
▶ Enduit plâtreux blanc en vrac + papier non séparable + peintures multiples non séparable	META le 23/10/2017	Amiante non détecté	---	2

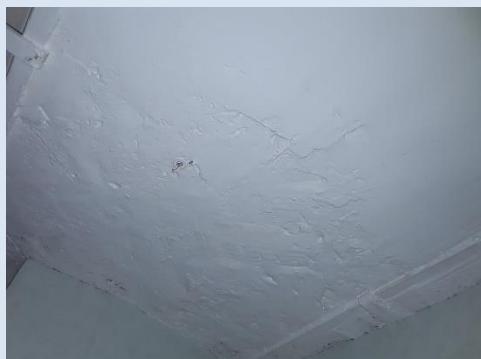
PRELEVEMENT : 202LAA0002P003					
NOM DU CLIENT	NUMERO DU DOSSIER		PIECE OU LOCAL		
OPH77	202LAA0002 16/10/2017		Dégagement		
ELEMENT	DESCRIPTIF DU LABORATOIRE	DATE DE PRELEVEMENT	NOM DE L'OPERATEUR		
Enduit / Peinture béton	Enduit plâtreux blanc en vrac, peinture non séparable	16/10/2017	BEDEL Gaetan		
LOCALISATION		RESULTAT			
Plafond		Amiante Chrysotile			
EMPLACEMENT

Fraction Analysée	Technique analytique et date d'analyse	Résultat	Type d'amiante	Nb de préparations
▶ Enduit plâtreux blanc en vrac + peinture non séparable	META le 20/10/2017	Présence de fibres d'amiante	Chrysotile	1

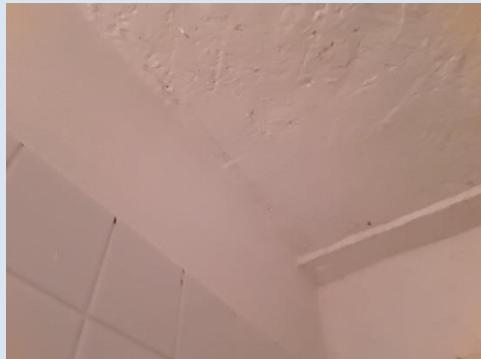
PRELEVEMENT : 202LAA0002P006					
NOM DU CLIENT	NUMERO DU DOSSIER	PIECE OU LOCAL			
OPH77	202LAA0002 16/10/2017	Salle de bains et WC			
ELEMENT	DESCRIPTIF DU LABORATOIRE	DATE DE PRELEVEMENT	NOM DE L'OPERATEUR		
Enduit / Peinture béton	Enduit plâtreux blanc en faible quantité, peintures multiples	16/10/2017	BEDEL Gaetan		
LOCALISATION	RESULTAT				
Plafond	Amiante non détecté				
EMPLACEMENT

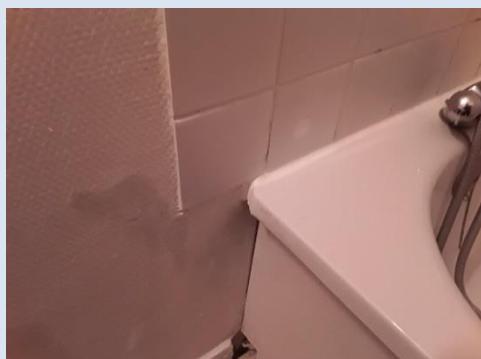
PRELEVEMENT : 202LAA0002P007					
NOM DU CLIENT	NUMERO DU DOSSIER	PIECE OU LOCAL			
OPH77	202LAA0002 16/10/2017	Salle de bains et WC			
ELEMENT	DESCRIPTIF DU LABORATOIRE	DATE DE PRELEVEMENT	NOM DE L'OPERATEUR		
Faïence 1	Colle beige, carrelage	16/10/2017	BEDEL Gaetan		
LOCALISATION	RESULTAT				
Mur B	Amiante non détecté				
EMPLACEMENT

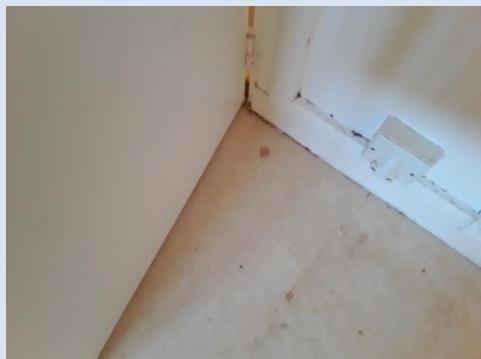
PRELEVEMENT : 202LAA0002P008					
NOM DU CLIENT	NUMERO DU DOSSIER	PIECE OU LOCAL			
OPH77	202LAA0002 16/10/2017	Cuisine			
ELEMENT	DESCRIPTIF DU LABORATOIRE	DATE DE PRELEVEMENT	NOM DE L'OPERATEUR		
Revêtement souple beige, colle polymère jaune non séparable, ragréage gris	Revêtement souple beige, colle polymère jaune non séparable, ragréage gris	16/10/2017	BEDEL Gaetan		
LOCALISATION	RESULTAT				
Sol	Amiante non détecté				
EMPLACEMENT

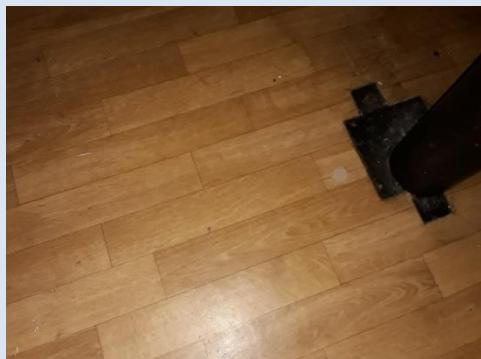
PRELEVEMENT : 202LAA0002P009					
NOM DU CLIENT	NUMERO DU DOSSIER	PIECE OU LOCAL			
OPH77	202LAA0002 16/10/2017	Dégagement			
ELEMENT	DESCRIPTIF DU LABORATOIRE	DATE DE PRELEVEMENT	NOM DE L'OPERATEUR		
Revêtement souple beige, colle polymère jaune non séparable, ragréage rose	Revêtement souple beige, colle polymère jaune non séparable, ragréage rose	16/10/2017	BEDEL Gaetan		
LOCALISATION	RESULTAT				
Sol	Amiante non détecté				
EMPLACEMENT
