Rapport de repérage des matériaux et produits contenant de l'amiante avant réalisation de travaux dans un immeuble bâti

607, Avenue Emile Zola - Logement 5 - ESC AA - R+2
77190 DAMMARIE LES LYS

Date du rapport : 10/06/2020

Référence du dossier : Diffus OPH77

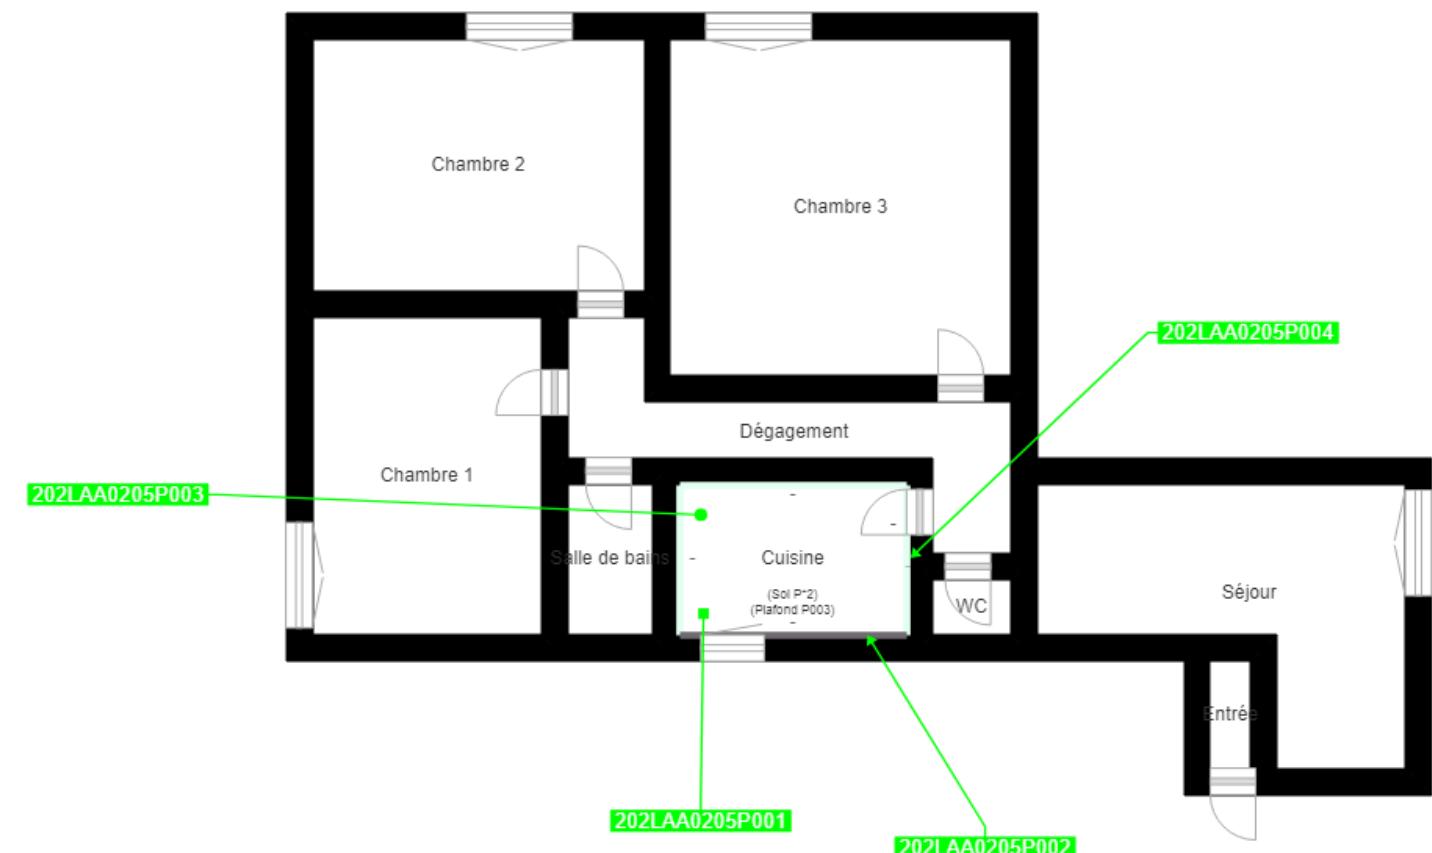
Pièce et Etage	Ouvrage ou composant de la construction	Localisation	Partie d'ouvrage ou de composant à inspecter ou à sonder	Identification	Justification	Commentaire
Cuisine - R+2	Revêtements de sols	Sol	Sous-couches (carton, feutre, -) des revêtements souples	P001 (Fr1)	RESULTAT ANALYSE	
Cuisine - R+2	Revêtements de sols	Sol	Sous-couches (carton, feutre, -) des revêtements souples	P001 (Fr2)	RESULTAT ANALYSE	
Cuisine - R+2	Revêtements de sols	Sol	Sous-couches (carton, feutre, -) des revêtements souples	P001 (Fr1)	ZPSO

Pièce et Etage	Ouvrage ou composant de la construction	Localisation	Partie d'ouvrage ou de composant à inspecter ou à sonder	Identification	Justification	Commentaire
Cuisine - R+2	Revêtements de sols	Sol	Sous-couches (carton, feutre, -) des revêtements souples	P001 (Fr2)	ZPSO	
Cuisine - R+2	Murs et cloisons maçonnes	Mur B	Enduits de lissage	P002	RESULTAT ANALYSE	
Cuisine - R+2	Plafonds	Plafond	Enduits à base de plâtre projetés, lissés ou talochés	P003	RESULTAT ANALYSE	
Cuisine - R+2	Murs et cloisons maçonnes	Mur A	Enduits de lissage	P004	RESULTAT ANALYSE	
Cuisine - R+2	Murs et cloisons maçonnes	Mur C, Mur D	Enduits de lissage	P004	ZPSO
