Rapport de mission de repérage des matériaux et produits contenant de l'amiante avant réalisation de travaux

8 avenue de fontainebleau-APT 2

77310 PRINGY

RAPPORT N° :	205pab0001	Laboratoire d'Analyses :	ITGA
Repérage réalisé le :	25/09/2017	Adresse laboratoire :	3 RUE ARMAND HERPIN LACROIX - CS 46537 35065 RENNES CEDEX
Accompagnateur :		Numéro d'accréditation :	1-5967
Par :		Organisme d'assurance professionnelle :	ALLIANZ
N° certificat :	CPDI4037	Adresse assurance :	Direction Opérations Entreprises 5C Esplanade Charles de Gaulle 33081 BORDEAUX CEDEX
Date d'obtention :	20/07/2016	N° de contrat d'assurance :	55897385
Organisme certificateur	I.Cert PARC EDONIA - BAT G - RUE DE LA TERRE VICTORIA - 35760 SAINT GREGOIRE	Date de validité :	31/12/2017

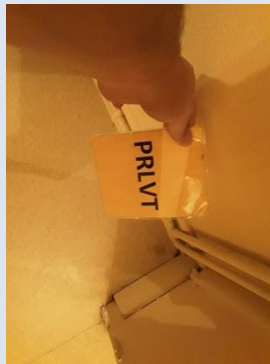
PRELEVEMENT : 205pab0001P002			
NOM DU CLIENT	NUMERO DU DOSSIER		PIECE OU LOCAL
OPH77	205pab0001 25/09/2017		Cuisine
ELEMENT	DESCRIPTIF DU LABORATOIRE	DATE DE PRELEVEMENT	NOM DE L'OPERATEUR
Revêtement souple	Revêtement souple beige + colle polymère jaune non séparable + ragréage gris + ragréage rose non séparable + colle grise non séparable + carrelage	25/09/2017	ZENI Robin
LOCALISATION		RESULTAT	
Sols		Amiante non détecté

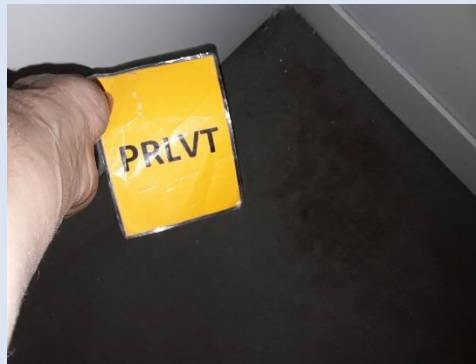
PRELEVEMENT : 205pab0001P003			
NOM DU CLIENT	NUMERO DU DOSSIER		PIECE OU LOCAL
OPH77	205pab0001 25/09/2017		Chambre 1
ELEMENT	DESCRIPTIF DU LABORATOIRE	DATE DE PRELEVEMENT	NOM DE L'OPERATEUR
Moquette	Moquette grise avec couche en mousse + peinture en faible quantité non séparable + colle polymère jaune non séparable + ragréage gris	25/09/2017	ZENI Robin
LOCALISATION		RESULTAT	
Sols		Amiante non détecté

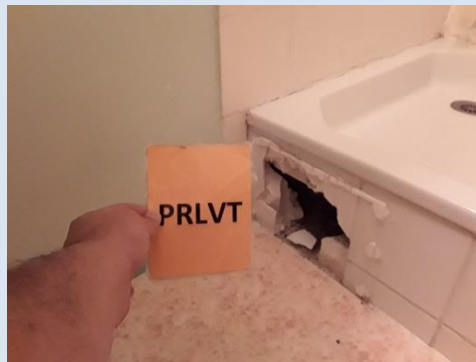
PRELEVEMENT : 205pab0001P006			
NOM DU CLIENT	NUMERO DU DOSSIER		PIECE OU LOCAL
OPH77	205pab0001 25/09/2017		Salle d'eau
ELEMENT	DESCRIPTIF DU LABORATOIRE	DATE DE PRELEVEMENT	NOM DE L'OPERATEUR
Faïence 1	Colle beige + peinture non séparable + joint cassant blanc + carrelage	25/09/2017	ZENI Robin
LOCALISATION		RESULTAT	
Mur A		Amiante non détecté	
EMPLACEMENT

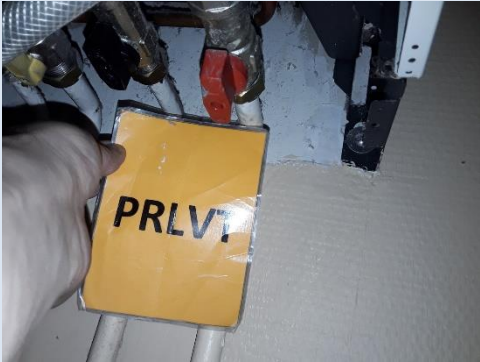
PRELEVEMENT : 205pab0001P007			
NOM DU CLIENT	NUMERO DU DOSSIER		PIECE OU LOCAL
OPH77	205pab0001 25/09/2017		Cuisine
ELEMENT	DESCRIPTIF DU LABORATOIRE	DATE DE PRELEVEMENT	NOM DE L'OPERATEUR
Enduit plaque de plâtre	Enduit plâtreux blanc en vrac + peinture non séparable + carton non séparable	25/09/2017	ZENI Robin
LOCALISATION		RESULTAT	
Mur B		Amiante non détecté	
EMPLACEMENT

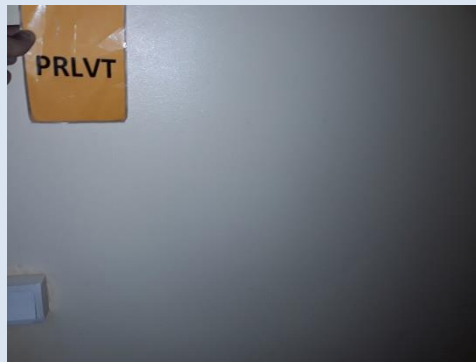
PRELEVEMENT : 205pab0001P008							
NOM DU CLIENT		NUMERO DU DOSSIER		PIECE OU LOCAL			
OPH77		205pab0001		25/09/2017		WC	
ELEMENT		DESCRIPTIF DU LABORATOIRE		DATE DE PRELEVEMENT		NOM DE L'OPERATEUR	
Plâtre		Matériau plâtreux blanc en vrac + peinture non séparable		25/09/2017		ZENI Robin	
LOCALISATION				RESULTAT			
Mur D				Amiante non détecté			
EMPLACEMENT

Fraction Analysée	Technique analytique et date d'analyse	Résultat	Type d'amiante	Nb de préparations
▶ Matériau plâtreux blanc en vrac + peinture non séparable	META le 05/10/2017	Amiante non détecté	---	2

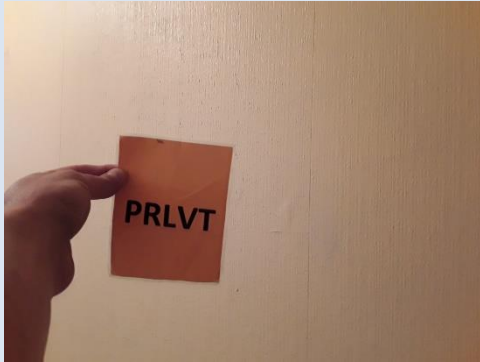
PRELEVEMENT : 205pab0001P009			
NOM DU CLIENT	NUMERO DU DOSSIER		PIECE OU LOCAL
OPH77	205pab0001 25/09/2017		Entrée
ELEMENT	DESCRIPTIF DU LABORATOIRE	DATE DE PRELEVEMENT	NOM DE L'OPERATEUR
Enduit plaque de plâtre	Enduit plâtreux blanc en vrac + peinture non séparable + carton non séparable	25/09/2017	ZENI Robin
LOCALISATION		RESULTAT	
Mur D		Amiante non détecté	
EMPLACEMENT

Fraction Analysée	Technique analytique et date d'analyse	Résultat	Type d'amiante	Nb de préparations
▶ Enduit plâtreux blanc en vrac + peinture non séparable + carton non séparable	META le 05/10/2017	Amiante non détecté	---	2

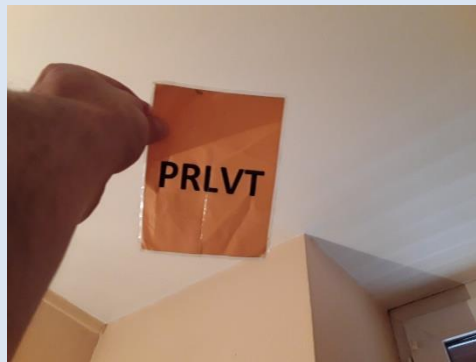
PRELEVEMENT : 205pab0001P010			
NOM DU CLIENT	NUMERO DU DOSSIER		PIECE OU LOCAL
OPH77	205pab0001 25/09/2017		Cuisine
ELEMENT	DESCRIPTIF DU LABORATOIRE	DATE DE PRELEVEMENT	NOM DE L'OPERATEUR
Enduit / Peinture plaque de plâtre	Enduit plâtreux blanc en vrac + peinture non séparable	25/09/2017	ZENI Robin
LOCALISATION		RESULTAT	
Plafonds		Amiante non détecté	
EMPLACEMENT
