## Rapport de mission de repérage des matériaux et produits contenant de l'amiante avant réalisation de travaux

24 SQUARE BEAUREGARD APT 02

77140 NEMOURS

RAPPORT N° :	OPH77 20LAZ0002	Date d'émission du rapport :	20/07/2017
Le repérage a été réalisé le :	06/07/2017	Accompagnateur :	
Par :	Aurélien JAGER	Laboratoire d'Analyses :	ITGA
N° certificat de qualification :	CPDI4311	Adresse laboratoire :	3 RUE ARMAND HERPIN LACROIX - CS 46537 35065 RENNES CEDEX
Date d'obtention :	21/03/2017	Numéro d'accréditation :	1-5967
Le présent rapport est établi par une personne dont les compétences sont certifiées par :	I.CERT Parc Edonia - Bâtiment G - Rue de la Terre Victoria - 35760 SAINT-GREGOIRE	Organisme d'assurance professionnelle :	ALLIANZ
		Adresse assurance :	Direction Opérations Entreprises 5C Esplanade Charles de Gaulle 33081 BORDEAUX CEDEX
		N° de contrat d'assurance :	55897385
		Date de validité :	31/12/2017

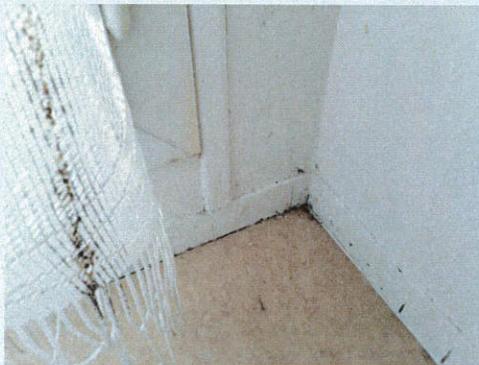
PRELEVEMENT : 20LAZ0002P002		
NOM DU CLIENT	NUMERO DU DOSSIER	PIECE OU LOCAL
OPH77	20LAZ0002 06/07/2017	Cuisine
MATERIAU	DATE DE PRELEVEMENT	NOM DE L'OPERATEUR
Enduit beige en vrac non séparable + peintures multiples non séparable	06/07/2017	JAGER Aurélien
LOCALISATION		RESULTAT
Mur B		Amiante non détecté
EMPLACEMENT

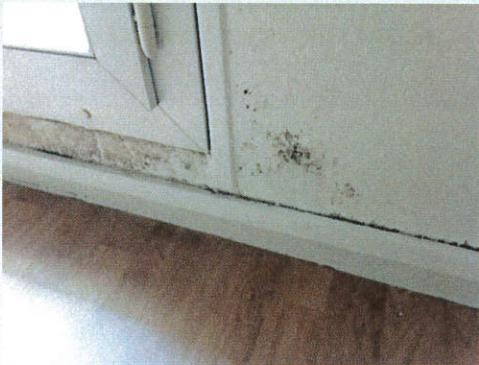
PRELEVEMENT : 20LAZ0002P003		
NOM DU CLIENT	NUMERO DU DOSSIER	PIECE OU LOCAL
OPH77	20LAZ0002 06/07/2017	Séjour
MATERIAU	DATE DE PRELEVEMENT	NOM DE L'OPERATEUR
Enduit gris en vrac non séparable + peinture non séparable + toile fibreuse blanche non séparable + matériau gris en vrac non séparable	06/07/2017	JAGER Aurélien
LOCALISATION		RESULTAT
Mur A		Amiante non détecté
EMPLACEMENT

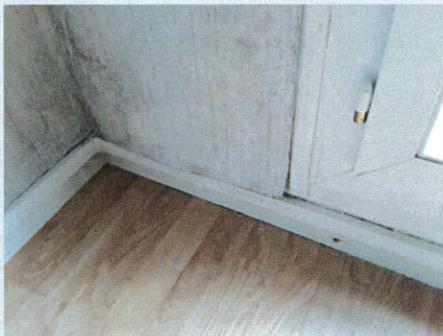
PRELEVEMENT : 20LAZ0002P004		
NOM DU CLIENT	NUMERO DU DOSSIER	PIECE OU LOCAL
OPH77	20LAZ0002 06/07/2017	Chambre 1
MATERIAU	DATE DE PRELEVEMENT	NOM DE L'OPERATEUR
Enduit plâtreux blanc en vrac non séparable + peinture non séparable + matériau gris en faible quantité en vrac non séparable	06/07/2017	JAGER Aurélien
LOCALISATION		RESULTAT
Mur C		Amiante non détecté
EMPLACEMENT

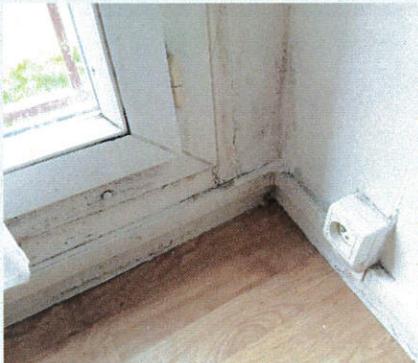
PRELEVEMENT : 20LAZ0002P005		
NOM DU CLIENT	NUMERO DU DOSSIER	PIECE OU LOCAL
OPH77	20LAZ0002 06/07/2017	Chambre 2
MATERIAU	DATE DE PRELEVEMENT	NOM DE L'OPERATEUR
Enduit plâtreux blanc en faible quantité en vrac non séparable + peintures multiples non séparable + toile fibreuse blanche non séparable + matériau gris en faible quantité en vrac non séparable	06/07/2017	JAGER Aurélien
LOCALISATION		RESULTAT
Mur B		Amiante non détecté
EMPLACEMENT
