## Rapport de mission de repérage des matériaux et produits contenant de l'amiante avant réalisation de travaux

Norme NF X 46-020 V .2017

1 Square Beauregard - ESC AB - R+ - Logement 4

RAPPORT N° :	20LAB0104	Laboratoire d'Analyses :	ITGA
Repérage réalisé le :	19/11/2019	Adresse laboratoire :	3 RUE ARMAND HERPIN LACROIX - CS 46537 35065 RENNES CEDEX
Accompagnateur :		Numéro d'accréditation :	1-5967
Par :	Abdessamad RHENZOUR	Organisme d'assurance professionnelle :	AXA France
N° certificat :	DTI3342	Adresse assurance :	313 Terrasses de l'Arche 92727 NANTERRE CEDEX
Date d'obtention :	23/11/2017	N° de contrat d'assurance :	10158549604
Organisme certificateur	DEKRA 5 avenue Garlande - 92220 BAGNEUX	Date de validité :	31/12/2019

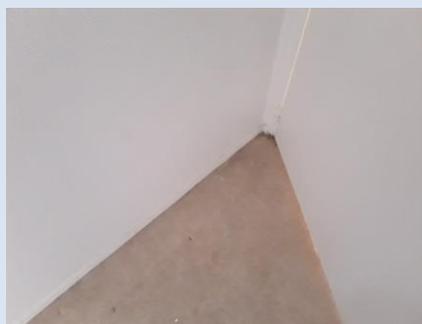
PRELEVEMENT : 20LAB0104P001			
NOM DU CLIENT	NUMERO DU DOSSIER	PIECE OU LOCAL	
HABITAT 77-OPH DE SEINE ET MARNE	20LAB0104 19/11/2019	Chambre 2 (R+1)	
ELEMENT	DESCRIPTIF DU LABORATOIRE	DATE DE PRELEVEMENT	NOM DE L'OPERATEUR
Revêtement souple	Colle polymère jaune non séparable + ragréage beige non séparable + peintures multiples en vrac non séparable + colle bitumineuse noire	19/11/2019	RHENZOUR Abdessamad
LOCALISATION		RESULTAT	
Sol		Fr1:Amiante détecté (Chrysotile)

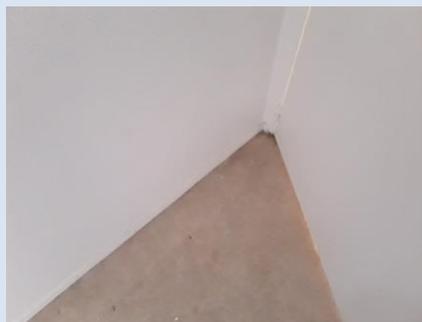
PRELEVEMENT : 20LAB0104P001			
NOM DU CLIENT	NUMERO DU DOSSIER	PIECE OU LOCAL	
HABITAT 77-OPH DE SEINE ET MARNE	20LAB0104 19/11/2019	Chambre 2 (R+1)	
ELEMENT	DESCRIPTIF DU LABORATOIRE	DATE DE PRELEVEMENT	NOM DE L'OPERATEUR
Revêtement souple	Revêtement souple beige	19/11/2019	RHENZOUR Abdessamad
LOCALISATION		RESULTAT	
Sol		Fr2:Amiante non détecté

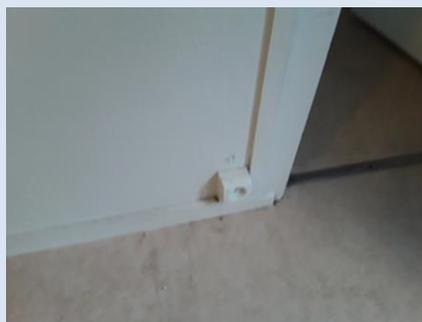
PRELEVEMENT : 20LAB0104P003			
NOM DU CLIENT	NUMERO DU DOSSIER	PIECE OU LOCAL	
HABITAT 77-OPH DE SEINE ET MARNE	20LAB0104 19/11/2019	Séjour / Salon (R+1)	
ELEMENT	DESCRIPTIF DU LABORATOIRE	DATE DE PRELEVEMENT	NOM DE L'OPERATEUR
Enduit / Peinture	Peinture en vrac non séparable + enduit beige en vrac hétérogène non séparable	19/11/2019	RHENZOUR Abdessamad
LOCALISATION		RESULTAT	
Mur B		Amiante non détecté	
EMPLACEMENT

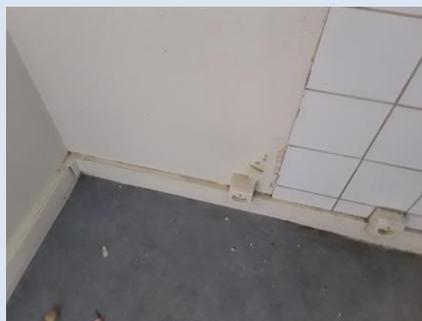
PRELEVEMENT : 20LAB0104P004			
NOM DU CLIENT	NUMERO DU DOSSIER	PIECE OU LOCAL	
HABITAT 77-OPH DE SEINE ET MARNE	20LAB0104 19/11/2019	Cuisine (R+1)	
ELEMENT	DESCRIPTIF DU LABORATOIRE	DATE DE PRELEVEMENT	NOM DE L'OPERATEUR
Enduit / Peinture béton	Peinture en vrac non séparable + enduit beige en vrac hétérogène non séparable	19/11/2019	RHENZOUR Abdessamad
LOCALISATION		RESULTAT	
Mur A		Amiante non détecté	
EMPLACEMENT

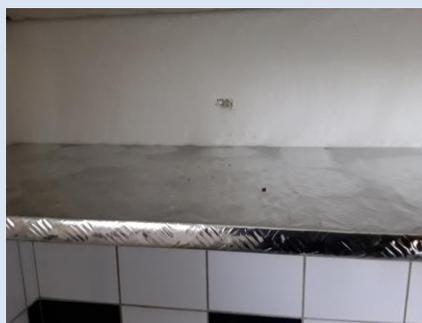
PRELEVEMENT : 20LAB0104P005			
NOM DU CLIENT	NUMERO DU DOSSIER	PIECE OU LOCAL	
HABITAT 77-OPH DE SEINE ET MARNE	20LAB0104 19/11/2019	Cuisine (R+1)	
ELEMENT	DESCRIPTIF DU LABORATOIRE	DATE DE PRELEVEMENT	NOM DE L'OPERATEUR
Enduit / Peinture béton	Peintures multiples en vrac non séparable + papier non séparable + enduit plâtreux blanc en vrac avec poussières non séparable	19/11/2019	RHENZOUR Abdessamad
LOCALISATION		RESULTAT	
Mur B		Amiante non détecté

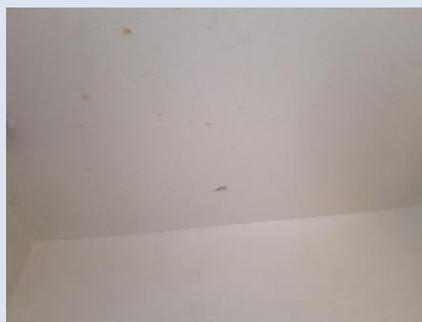
PRELEVEMENT : 20LAB0104P006			
NOM DU CLIENT	NUMERO DU DOSSIER	PIECE OU LOCAL	
HABITAT 77-OPH DE SEINE ET MARNE	20LAB0104 19/11/2019	Cuisine (R+1)	
ELEMENT	DESCRIPTIF DU LABORATOIRE	DATE DE PRELEVEMENT	NOM DE L'OPERATEUR
Enduit / Peinture béton	Peintures multiples en vrac non séparable + enduit beige en vrac hétérogène non séparable	19/11/2019	RHENZOUR Abdessamad
LOCALISATION		RESULTAT	
Plafond		Amiante non détecté
