## Rapport de mission de repérage des matériaux et produits contenant de l'amiante avant réalisation de travaux

### 2 SQUARE BEAUREGARD

77140 NEMOURS

RAPPORT N° :	20LAC0101	Laboratoire d'Analyses :	ITGA
Repérage réalisé le :	13/11/2018	Adresse laboratoire :	3 RUE ARMAND HERPIN LACROIX - CS 46537 35065 RENNES CEDEX
Accompagnateur :		Numéro d'accréditation :	1-5967
Par :	Gaetan BEDEL	Organisme d'assurance professionnelle :	AXA France
N° certificat :	CPDI3869	Adresse assurance :	313 Terrasses de l'Arche 92727 NANTERRE CEDEX
Date d'obtention :	22/04/2016	N° de contrat d'assurance :	10063271004
Organisme certificateur	I.CERT PARC EDONIA - BAT G - RUE DE LA TERRE VICTORIA - 35760 SAINT GREGOIRE	Date de validité :	31/12/2018

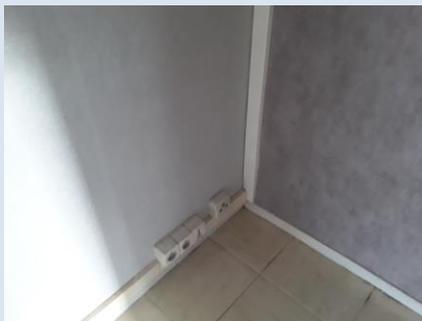
PRELEVEMENT : 20LAC0101P001			
NOM DU CLIENT	NUMERO DU DOSSIER		PIECE OU LOCAL
OPH77	20LAC0101 13/11/2018		Séjour
ELEMENT	DESCRIPTIF DU LABORATOIRE	DATE DE PRELEVEMENT	NOM DE L'OPERATEUR
Enduit / Peinture béton	Enduit gris en faible quantité en vrac + peintures multiples en faible quantité non séparable	13/11/2018	BEDEL Gaetan
LOCALISATION		RESULTAT	
Mur C		Amiante non détecté

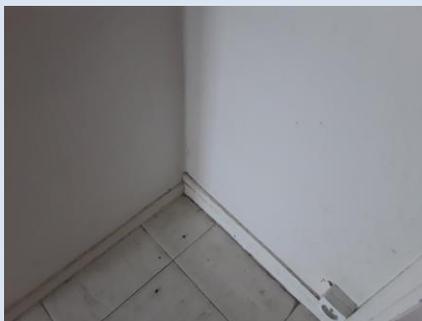
PRELEVEMENT : 20LAC0101P002			
NOM DU CLIENT	NUMERO DU DOSSIER		PIECE OU LOCAL
OPH77	20LAC0101 13/11/2018		Chambre 1
ELEMENT	DESCRIPTIF DU LABORATOIRE	DATE DE PRELEVEMENT	NOM DE L'OPERATEUR
Enduit / Peinture	Enduit plâtreux blanc en faible quantité en vrac + peintures multiples non séparable	13/11/2018	BEDEL Gaetan
LOCALISATION		RESULTAT	
Mur D		Amiante non détecté

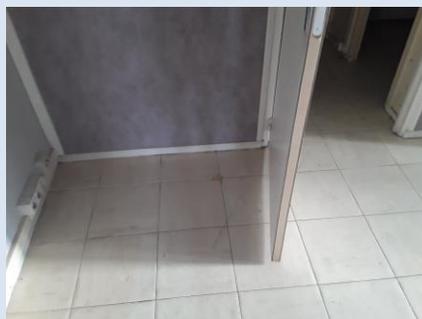
**PRELEVEMENT : 20LAC0101P003**

NOM DU CLIENT	NUMERO DU DOSSIER	PIECE OU LOCAL	
OPH77	20LAC0101 13/11/2018	Séjour	
ELEMENT	DESCRIPTIF DU LABORATOIRE	DATE DE PRELEVEMENT	NOM DE L'OPERATEUR
Dalle de sol	Revêtement bicouche cassant beige et rouge	13/11/2018	BEDEL Gaetan
LOCALISATION		RESULTAT	
Sol		Fr1:Amiante non détecté

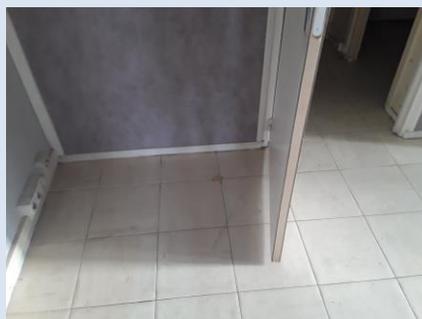
**PRELEVEMENT : 20LAC0101P003**

PIECE	ETAGE	ELEMENTS	DESCRIPTIF LABORATOIRE	Echantillon	REPERAGE	ETAT	RESULTAT
Séjour		Dalle de sol	Colle bitumineuse noire en faible quantité non séparable + ragréage gris en faible quantité non séparable	20LAC0101P003	Sol	BON ETAT	Fr2:Amiante détecté (Chrysotile)

NOM DU CLIENT	NUMERO DU DOSSIER	PIECE OU LOCAL	
OPH77	20LAC0101 13/11/2018	Séjour	
ELEMENT	DESCRIPTIF DU LABORATOIRE	DATE DE PRELEVEMENT	NOM DE L'OPERATEUR
Dalle de sol	Colle bitumineuse noire en faible quantité non séparable + ragréage gris en faible quantité non séparable	13/11/2018	BEDEL Gaetan
LOCALISATION		RESULTAT	
Sol		Fr2:Amiante détecté (Chrysotile)

* Revêtement bicouche cassant beige et rouge	META (1)	1	21/11/2018	Amiante non détecté / -
* Colle bitumineuse noire en faible quantité non séparable + ragréage gris en faible quantité non séparable	MOLP	1	20/11/2018	Présence de fibres d'amiante / Chrysotile
Réf dossier client : 20LAC0101--01 - 2 SQUARE BEAUREGARD 77140 NEMOURS				
Réf échantillon client : 20LAC0101P004 / LOGEMENTS COLLECTIFS - - - / Salle de bains Sol Dalle de sol				
Description ITGA : Revêtement bicouche souple beige et rouge / Colle polymère jaune en faible quantité avec poussières

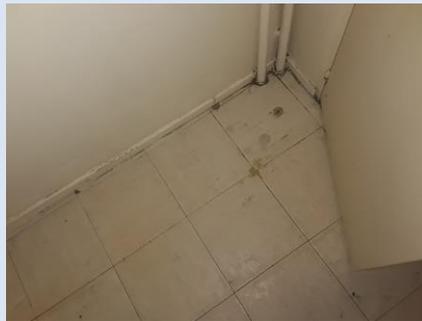
PRELEVEMENT : 20LAC0101P004			
NOM DU CLIENT	NUMERO DU DOSSIER	PIECE OU LOCAL	
OPH77	20LAC0101 13/11/2018	Salle de bains	
ELEMENT	DESCRIPTIF DU LABORATOIRE	DATE DE PRELEVEMENT	NOM DE L'OPERATEUR
Dalle de sol	Revêtement bicouche souple beige et rouge + colle polymère jaune en faible quantité avec poussières non séparable	13/11/2018	BEDEL Gaetan
LOCALISATION		RESULTAT	
Sol		Amiante non détecté	
EMPLACEMENT
