## Rapport de mission de repérage des matériaux et produits contenant de l'amiante avant réalisation de travaux

### 25 SQUARE BEAUREGARD

77140 NEMOURS

RAPPORT N° :	20LAD0103	Laboratoire d'Analyses :	ITGA
Repérage réalisé le :	12/03/2018	Adresse laboratoire :	3 RUE ARMAND HERPIN LACROIX - CS 46537 35065 RENNES CEDEX
Accompagnateur :		Numéro d'accréditation :	1-5967
Par :	Gaetan BEDEL	Organisme d'assurance professionnelle :	AXA France
N° certificat :	CPDI3869	Adresse assurance :	313 Terrasses de l'Arche 92727 NANTERRE CEDEX
Date d'obtention :	22/04/2016	N° de contrat d'assurance :	10063271004
Organisme certificateur	I.CERT PARC EDONIA - BAT G - RUE DE LA TERRE VICTORIA - 35760 SAINT GREGOIRE	Date de validité :	31/12/2018

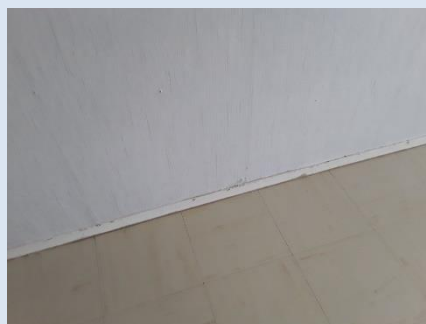
PRELEVEMENT : 20LAD0103P001			
NOM DU CLIENT	NUMERO DU DOSSIER		PIECE OU LOCAL
OPH77	20LAD0103 12/03/2018		Chambre 1
ELEMENT	DESCRIPTIF DU LABORATOIRE	DATE DE PRELEVEMENT	NOM DE L'OPERATEUR
Enduit / Peinture béton	Enduit gris en vrac hétérogène non séparable + peinture non séparable + papier non séparable	12/03/2018	BEDEL Gaetan
LOCALISATION		RESULTAT	
Mur A		Amiante non détecté

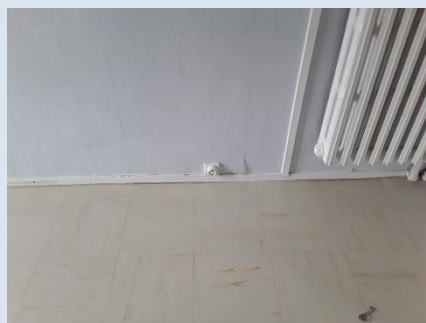
PRELEVEMENT : 20LAD0103P002			
NOM DU CLIENT	NUMERO DU DOSSIER		PIECE OU LOCAL
OPH77	20LAD0103 12/03/2018		Chambre 1
ELEMENT	DESCRIPTIF DU LABORATOIRE	DATE DE PRELEVEMENT	NOM DE L'OPERATEUR
Enduit / Peinture	Enduit gris en vrac hétérogène non séparable + peinture non séparable	12/03/2018	BEDEL Gaetan
LOCALISATION		RESULTAT	
Mur C		Amiante non détecté

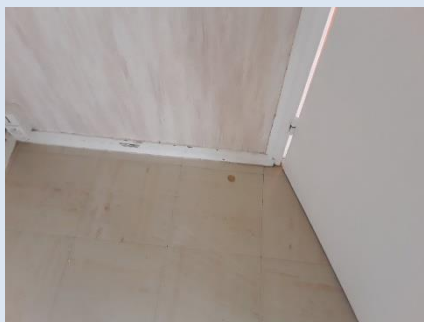
**PRELEVEMENT : 20LAD0103P003**

PIECE	ETAGE	ELEMENTS	DESCRIPTIF LABORATOIRE	REPERAGE	Echantillon	METHODE	ETAT	RESULTAT
Séjour		Dalle de sol	Colle polymère jaune non séparable + ragréage rose en faible quantité non séparable + colle bitumineuse noire en faible quantité + ragréage gris en faible quantité non séparable	Sol	20LAD0103P003	RESULTAT ANALYSE	BON ETAT	Fr2:Amiante détecté (Chrysotile)
Séjour		Dalle de sol	Colle polymère jaune non séparable + ragréage rose en faible quantité non séparable + colle bitumineuse noire en faible quantité + ragréage gris en faible quantité non séparable	Sol	20LAD0103P003	ZSO	BON ETAT	Fr2:Amiante détecté (Chrysotile)

PRELEVEMENT : 20LAD0103P003			
NOM DU CLIENT	NUMERO DU DOSSIER		PIECE OU LOCAL
OPH77	20LAD0103 12/03/2018		Séjour
ELEMENT	DESCRIPTIF DU LABORATOIRE	DATE DE PRELEVEMENT	NOM DE L'OPERATEUR
Dalle de sol	Colle polymère jaune non séparable + ragréage rose en faible quantité non séparable + colle bitumineuse noire en faible quantité + ragréage gris en faible quantité non séparable	12/03/2018	BEDEL Gaetan
LOCALISATION		RESULTAT	
Sol		Fr2:Amiante détecté (Chrysotile)	
EMPLACEMENT

NOM DU CLIENT	NUMERO DU DOSSIER	PIECE OU LOCAL	
OPH77	20LAD0103 12/03/2018	Séjour	
ELEMENT	DESCRIPTIF DU LABORATOIRE	DATE DE PRELEVEMENT	NOM DE L'OPERATEUR
Dalle de sol	Colle polymère jaune non séparable + ragréage rose	12/03/2018	BEDEL Gaetan
LOCALISATION		RESULTAT	
Sol		Fr3:Amiante non détecté

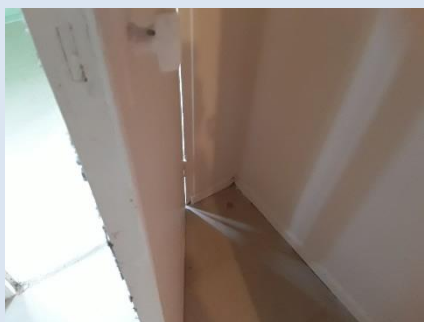
**PRELEVEMENT : 20LAD0103P004**

NOM DU CLIENT	NUMERO DU DOSSIER	PIECE OU LOCAL	
OPH77	20LAD0103 12/03/2018	Salle de bains	
ELEMENT	DESCRIPTIF DU LABORATOIRE	DATE DE PRELEVEMENT	NOM DE L'OPERATEUR
Dalle de sol	Dalle dure cassante beige + colle polymère jaune en faible quantité non séparable + ragréage rose en vrac non séparable	12/03/2018	BEDEL Gaetan
LOCALISATION		RESULTAT	
Sol		Amiante non détecté
