Rapport de mission de repérage des matériaux et produits contenant de l'amiante avant réalisation de travaux

25 SQUARE BEAUREGARD

77140 NEMOURS

| RAPPORT N° : | 20LAD0401 | Laboratoire d'Analyses : | ITGA |

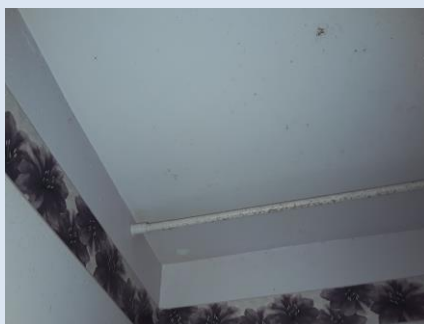
| PRELEVEMENT : 20LAD0401P002 | | | |

| PRELEVEMENT : 20LAD0401P002 | | | |
|---|--|---|---|
| OPH77 | 20LAD0401 08/08/2018 | Salle de bains | |
| Enduit / Peinture béton | Enduit gris en faible quantité en vrac non séparable + peintures multiples en vrac non séparable | 08/08/2018 | LEITE LOPES Alain |
| Plafond | | Amiante non détecté | |

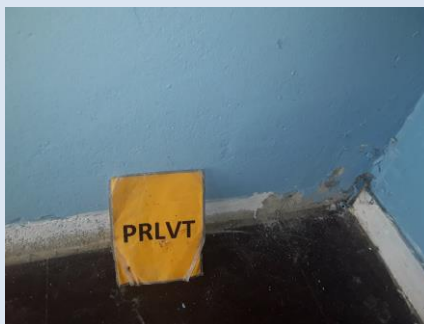
| PRELEVEMENT : 20LAD0401P003 | | | |

| PRELEVEMENT : 20LAD0401P003 | | | |
|---|---|---|---|
| OPH77 | 20LAD0401 08/08/2018 | Chambre 1 | |
| Enduit | Enduit gris en vrac hétérogène + peintures multiples en faible quantité en vrac non séparable | 08/08/2018 | LEITE LOPES Alain |
| Mur B | | Amiante non détecté | |

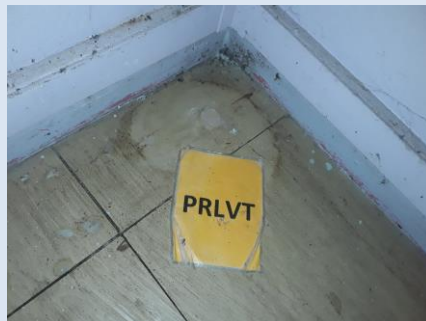
| PRELEVEMENT : 20LAD0401P004 | | | |

| PIECE | ETAGE | ELEMENTS | DESCRIPTIF LABORATOIRE | Echantillon | REPERAGE | ETAT | RESULTAT | METHODE |
|---|---|---|---|---|---|---|---|---|
| Cuisine | | Dalle de sol | Dalle dure cassante beige | 20LAD0401P004 | Sol | BON ETAT | Fr1:Amiante détecté (Chrysotile) | |

| PRELEVEMENT : 20LAD0401P004 | | | |
|---|---|---|---|
| OPH77 | 20LAD0401 08/08/2018 | Cuisine | |
| Dalle de sol | Dalle dure cassante beige | 08/08/2018 | LEITE LOPES Alain |
| Sol | | Fr1:Amiante détecté (Chrysotile) | |

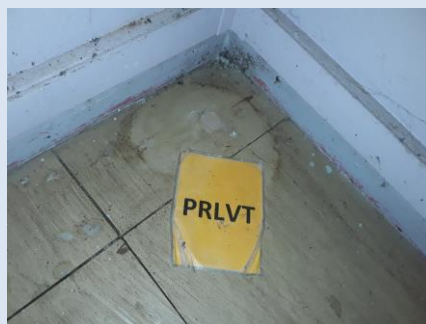
| PRELEVEMENT : 20LAD0401P004 | | | |

| PIECE | ETAGE | ELEMENTS | DESCRIPTIF LABORATOIRE | Echantillon | REPERAGE | ETAT | RESULTAT | METHODE |
|---|---|---|---|---|---|---|---|---|
| Cuisine | | Dalle de sol | Colle bitumineuse noire + ragréage gris non séparable | 20LAD0401P004 | Sol | BON ETAT | Fr2:Amiante détecté (Chrysotile) | |

| PRELEVEMENT : 20LAD0401P004 | | | |
|---|---|---|---|
| OPH77 | 20LAD0401 08/08/2018 | Cuisine | |
| Dalle de sol | Colle bitumineuse noire + ragréage gris non séparable | 08/08/2018 | LEITE LOPES Alain |
| Sol | | Fr2:Amiante détecté (Chrysotile) | |

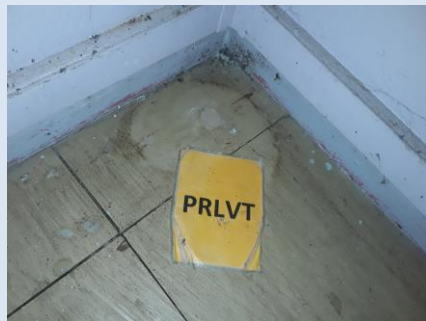
| PRELEVEMENT : 20LAD0401P004 | | | |

| PRELEVEMENT : 20LAD0401P004 | | | |
|---|---|---|---|
| OPH77 | 20LAD0401 08/08/2018 | Cuisine | |
| Dalle de sol | Matériau compact gris hétérogène | 08/08/2018 | LEITE LOPES Alain |
| Sol | | Fr3:Amiante non détecté | |

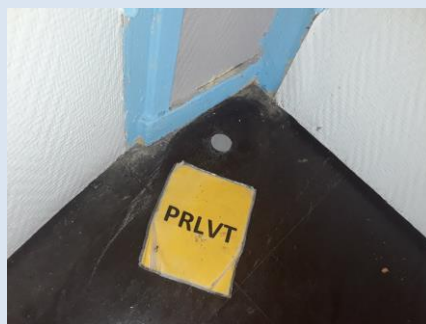
| PRELEVEMENT : 20LAD0401P005 | | | |

| PRELEVEMENT : 20LAD0401P005 | | | |
|---|--|---|---|
| OPH77 | 20LAD0401 08/08/2018 | Chambre 2 | |
| Dalle de sol | Matériau compact marron + matériau gris hétérogène non séparable | 08/08/2018 | LEITE LOPES Alain |
| Sol | | Amiante non détecté | |
