## Rapport de mission de repérage des matériaux et produits contenant de l'amiante avant réalisation de travaux

Norme NF X 46-020 V .2017

25 SQUARE BEAUREGARD

77140 NEMOURS

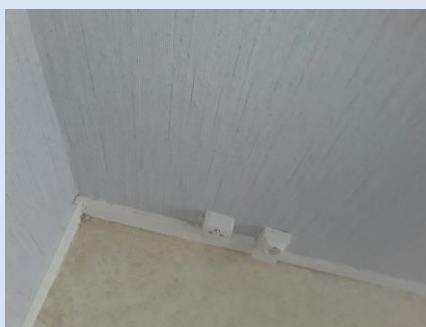
PRELEVEMENT : 20LAD0404P001			
NOM DU CLIENT	NUMERO DU DOSSIER		PIECE OU LOCAL
OPH77	20LAD0404 03/10/2019		Chambre 1 (R+4)
ELEMENT	DESCRIPTIF DU LABORATOIRE	DATE DE PRELEVEMENT	NOM DE L'OPERATEUR
Enduit / Peinture béton	Enduit gris en vrac + papier peint non séparable + peinture non séparable	03/10/2019	IZABACHENE Lyes
LOCALISATION		RESULTAT	
Mur C		Amiante non détecté

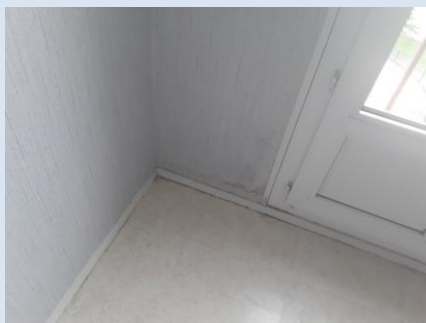
PRELEVEMENT : 20LAD0404P002			
NOM DU CLIENT	NUMERO DU DOSSIER		PIECE OU LOCAL
OPH77	20LAD0404 03/10/2019		Chambre 1 (R+4)
ELEMENT	DESCRIPTIF DU LABORATOIRE	DATE DE PRELEVEMENT	NOM DE L'OPERATEUR
Enduit	Enduit gris en vrac + peinture non séparable	03/10/2019	IZABACHENE Lyes
LOCALISATION		RESULTAT	
Mur D		Amiante non détecté

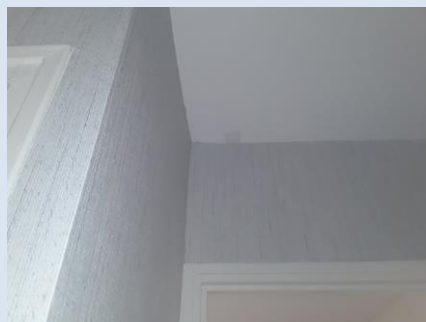
PRELEVEMENT : 20LAD0404P003			
NOM DU CLIENT	NUMERO DU DOSSIER	PIECE OU LOCAL	
OPH77	20LAD0404 03/10/2019	Chambre 1 (R+4)	
ELEMENT	DESCRIPTIF DU LABORATOIRE	DATE DE PRELEVEMENT	NOM DE L'OPERATEUR
Enduit / Peinture béton	Enduit plâtreux blanc en vrac + peintures multiples non séparable	03/10/2019	IZABACHENE Lyes
LOCALISATION		RESULTAT	
Plafond		Amiante non détecté

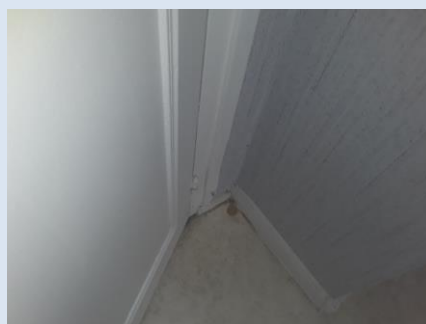
PRELEVEMENT : 20LAD0404P004			
NOM DU CLIENT	NUMERO DU DOSSIER	PIECE OU LOCAL	
OPH77	20LAD0404 03/10/2019	Chambre 1 (R+4)	
ELEMENT	DESCRIPTIF DU LABORATOIRE	DATE DE PRELEVEMENT	NOM DE L'OPERATEUR
Revêtement de sols	Dalle dure cassante noire	03/10/2019	IZABACHENE Lyes
LOCALISATION		RESULTAT	
Sol		Fr1:Amiante détecté (Chrysotile)

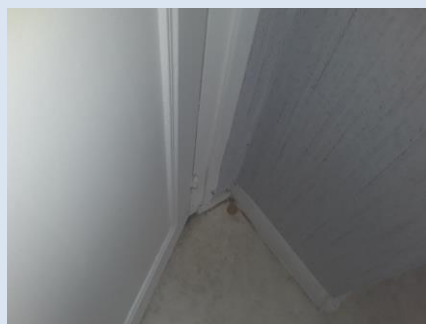
PRELEVEMENT : 20LAD0404P004			
NOM DU CLIENT	NUMERO DU DOSSIER		PIECE OU LOCAL
OPH77	20LAD0404 03/10/2019		Chambre 1 (R+4)
ELEMENT	DESCRIPTIF DU LABORATOIRE	DATE DE PRELEVEMENT	NOM DE L'OPERATEUR
Revêtement de sols	Revêtement souple beige	03/10/2019	IZABACHENE Lyes
LOCALISATION		RESULTAT	
Sol		Fr2:Amiante non détecté

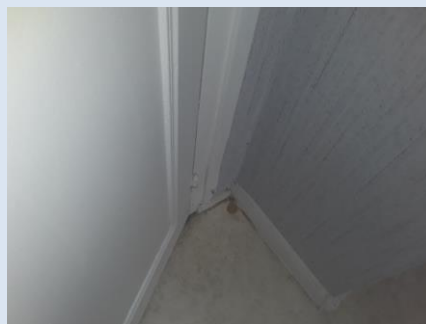
PRELEVEMENT : 20LAD0404P004			
NOM DU CLIENT	NUMERO DU DOSSIER		PIECE OU LOCAL
OPH77	20LAD0404 03/10/2019		Chambre 1 (R+4)
ELEMENT	DESCRIPTIF DU LABORATOIRE	DATE DE PRELEVEMENT	NOM DE L'OPERATEUR
Revêtement de sols	Colle polymère jaune non séparable + ragréage rose	03/10/2019	IZABACHENE Lyes
LOCALISATION		RESULTAT	
Sol		Fr3:Amiante non détecté

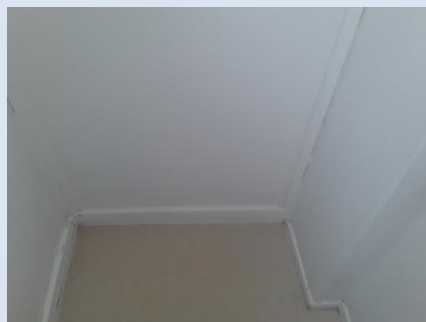
PRELEVEMENT : 20LAD0404P005			
NOM DU CLIENT	NUMERO DU DOSSIER		PIECE OU LOCAL
OPH77	20LAD0404 03/10/2019		Cuisine (R+4)
ELEMENT	DESCRIPTIF DU LABORATOIRE	DATE DE PRELEVEMENT	NOM DE L'OPERATEUR
Enduit / Peinture béton	Enduit gris en vrac + peintures multiples avec couche en toile non séparable	03/10/2019	IZABACHENE Lyes
LOCALISATION		RESULTAT	
Mur C		Amiante non détecté

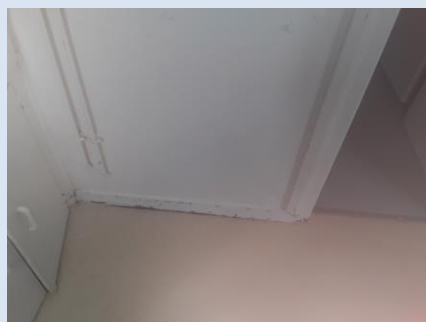
PRELEVEMENT : 20LAD0404P006			
NOM DU CLIENT	NUMERO DU DOSSIER		PIECE OU LOCAL
OPH77	20LAD0404 03/10/2019		Cuisine (R+4)
ELEMENT	DESCRIPTIF DU LABORATOIRE	DATE DE PRELEVEMENT	NOM DE L'OPERATEUR
Enduit / Peinture	Enduit gris en vrac hétérogène + peintures multiples avec couche en toile non séparable	03/10/2019	IZABACHENE Lyes
LOCALISATION		RESULTAT	
Mur F		Amiante non détecté

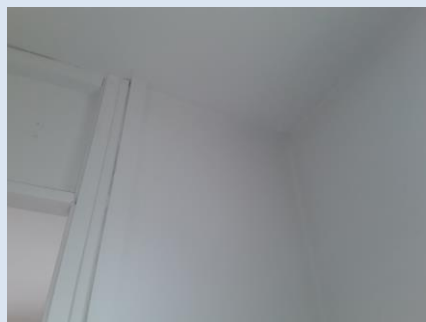
PRELEVEMENT : 20LAD0404P007			
NOM DU CLIENT	NUMERO DU DOSSIER		PIECE OU LOCAL
OPH77	20LAD0404 03/10/2019		Cuisine (R+4)
ELEMENT	DESCRIPTIF DU LABORATOIRE	DATE DE PRELEVEMENT	NOM DE L'OPERATEUR
Enduit / Peinture béton	Enduit plâtreux blanc en vrac + peintures multiples avec couche en toile non séparable	03/10/2019	IZABACHENE Lyes
LOCALISATION		RESULTAT	
Plafond		Amiante non détecté

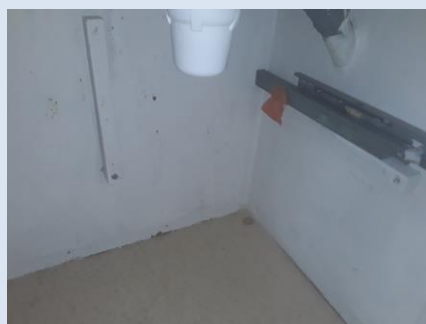
PRELEVEMENT : 20LAD0404P008			
NOM DU CLIENT	NUMERO DU DOSSIER		PIECE OU LOCAL
OPH77	20LAD0404 03/10/2019		Cuisine (R+4)
ELEMENT	DESCRIPTIF DU LABORATOIRE	DATE DE PRELEVEMENT	NOM DE L'OPERATEUR
Revêtement de sols	Dalle dure cassante beige	03/10/2019	IZABACHENE Lyes
LOCALISATION		RESULTAT	
Sol		Fr1:Amiante détecté (Chrysotile)

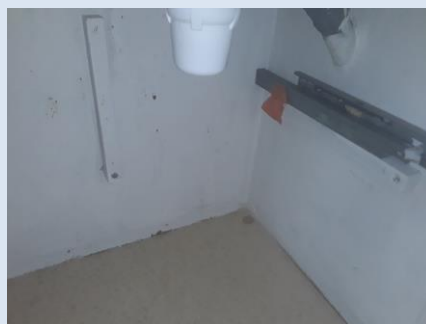
PRELEVEMENT : 20LAD0404P008			
NOM DU CLIENT	NUMERO DU DOSSIER	PIECE OU LOCAL	
OPH77	20LAD0404 03/10/2019	Cuisine (R+4)	
ELEMENT	DESCRIPTIF DU LABORATOIRE	DATE DE PRELEVEMENT	NOM DE L'OPERATEUR
Revêtement de sols	Revêtement souple beige	03/10/2019	IZABACHENE Lyes
LOCALISATION		RESULTAT	
Sol		Fr2:Amiante non détecté

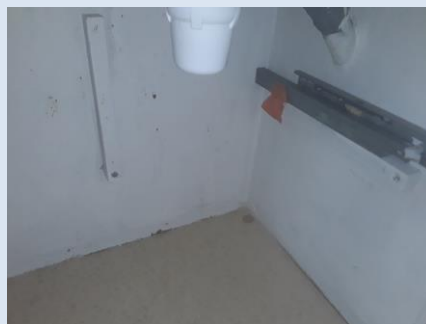
PRELEVEMENT : 20LAD0404P008			
NOM DU CLIENT	NUMERO DU DOSSIER	PIECE OU LOCAL	
OPH77	20LAD0404 03/10/2019	Cuisine (R+4)	
ELEMENT	DESCRIPTIF DU LABORATOIRE	DATE DE PRELEVEMENT	NOM DE L'OPERATEUR
Revêtement de sols	Colle polymère jaune non séparable + ragréage gris non séparable + colle bitumineuse noire	03/10/2019	IZABACHENE Lyes
LOCALISATION		RESULTAT	
Sol		Fr3:Amiante détecté (Chrysotile)

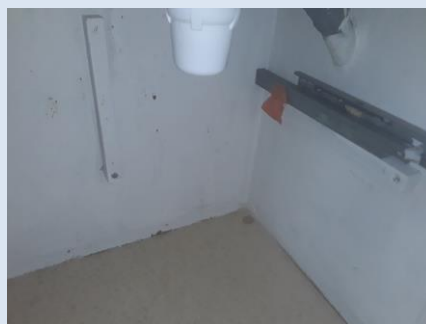
PRELEVEMENT : 20LAD0404P008			
NOM DU CLIENT	NUMERO DU DOSSIER	PIECE OU LOCAL	
OPH77	20LAD0404 03/10/2019	Cuisine (R+4)	
ELEMENT	DESCRIPTIF DU LABORATOIRE	DATE DE PRELEVEMENT	NOM DE L'OPERATEUR
Revêtement de sols	Matériau compact gris hétérogène	03/10/2019	IZABACHENE Lyes
LOCALISATION		RESULTAT	
Sol		Fr4:Amiante non détecté	
EMPLACEMENT
