Rapport de mission de repérage des matériaux et produits contenant de l'amiante avant réalisation de travaux

Norme NF X 46-020 V .2017

26 Square Beauregard - Logement 2 - ESC AE - R+1

| RAPPORT N° : | 20LAE0102 | Laboratoire d'Analyses : | ITGA |

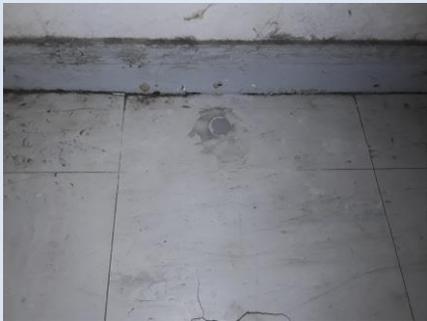
| PRELEVEMENT : 20LAE0102P001 | | | |

| PRELEVEMENT : 20LAE0102P001 | | | |
|---|---|---|---|
| Sol | | Fr1:Amiante non détecté | |

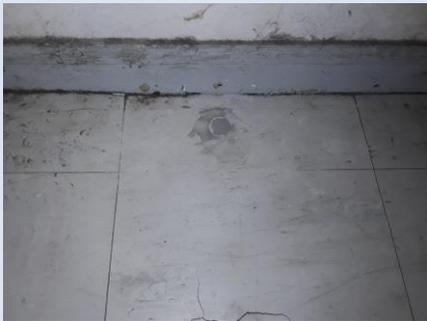
| PRELEVEMENT : 20LAE0102P001 | | | |

| PRELEVEMENT : 20LAE0102P001 | | | |
|--|--|---|---|
| Sol | | Fr2:Amiante détecté (Chrysotile) | |

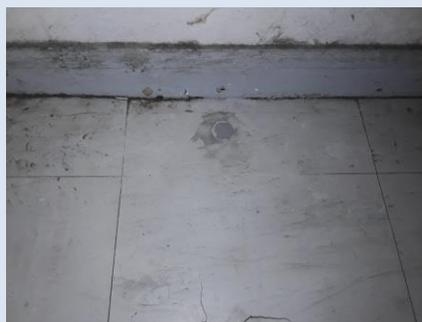
| PRELEVEMENT : 20LAE0102P001 | | | |

| PRELEVEMENT : 20LAE0102P001 | | | |
|--|---|---|---|
| Sol | | Fr3:Amiante non détecté | |

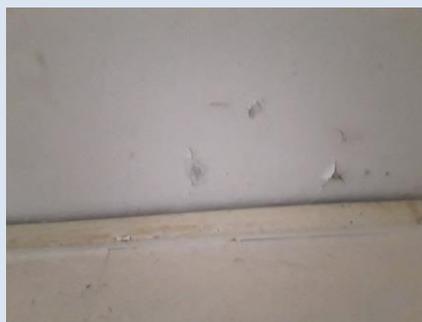
| PRELEVEMENT : 20LAE0102P002 | | | |

| PRELEVEMENT : 20LAE0102P002 | | | |
|--|---|---|---|
| Plafond | | Amiante non détecté | |

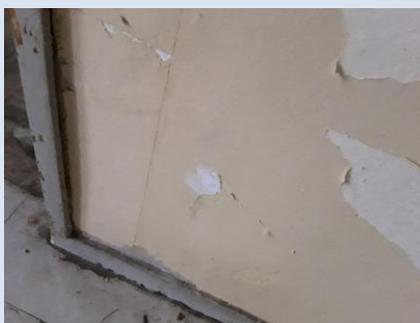
| PRELEVEMENT : 20LAE0102P003 | | | |

| PRELEVEMENT : 20LAE0102P003 | | | |
|--|--|---|---|
| Mur D | | Amiante non détecté | |

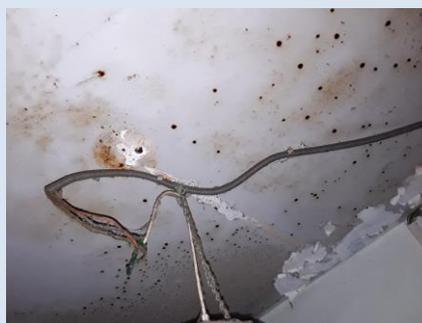
| PRELEVEMENT : 20LAE0102P005 | | | |
|--|---|---|---|
| Plafond | | Amiante non détecté | |

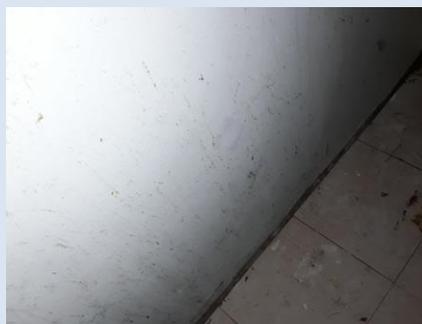
| PRELEVEMENT : 20LAE0102P006 | | | |

| PRELEVEMENT : 20LAE0102P006 | | | |
|--|--|---|---|
| Mur A | | Amiante non détecté | |

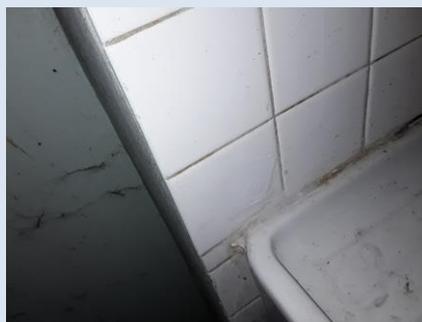
| PRELEVEMENT : 20LAE0102P007 | | | |

| PRELEVEMENT : 20LAE0102P007 | | | |
|--|---|---|---|
| Mur B | | Fr1:Amiante non détecté | |

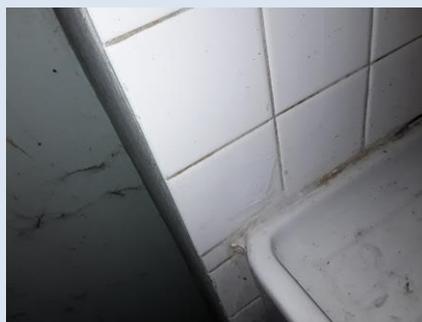
| PRELEVEMENT : 20LAE0102P007 | | | |

| PRELEVEMENT : 20LAE0102P007 | | | |
|--|--|---|---|
| Mur B | | Fr2:Amiante non détecté | |

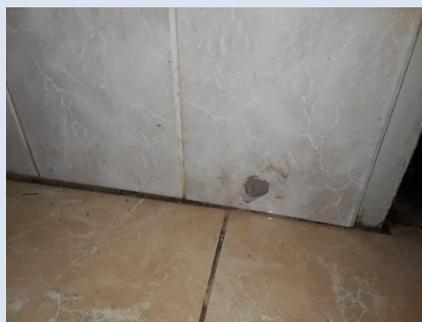
| PRELEVEMENT : 20LAE0102P008 | | | |

| PRELEVEMENT : 20LAE0102P008 | | | |
|--|---|---|---|
| Mur D | | Fr1:Amiante non détecté | |

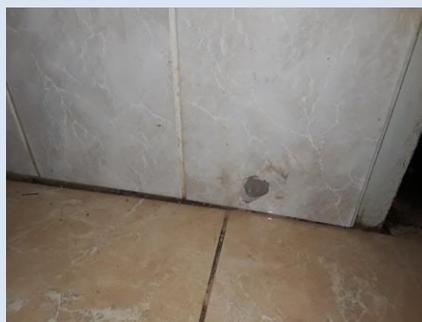
| PRELEVEMENT : 20LAE0102P008 | | | |

| PRELEVEMENT : 20LAE0102P008 | | | |
|--|--|---|---|
| Mur D | | Fr2:Amiante non détecté | |

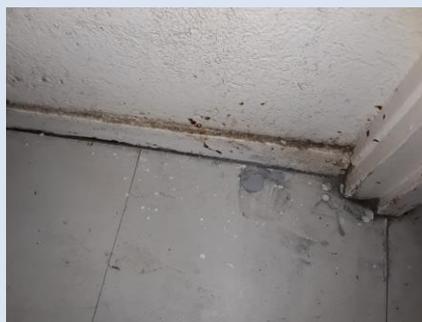
| PRELEVEMENT : 20LAE0102P010 | | | |
|--|---|---|---|
| Sol | | Fr1:Amiante non détecté | |

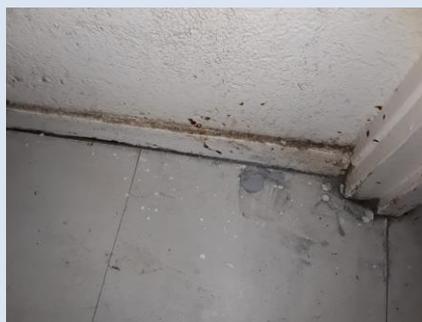
| PRELEVEMENT : 20LAE0102P010 | | | |

| PIECE | ETAGE | ELEMENTS | DESCRIPTIF LABORATOIRE | Echantillon | REPERAGE | ETAT | RESULTAT |
|---|---|---|--|---|---|---|---|
| WC | R+1 | Dalle de sol | Colle bitumineuse noire + ragréage gris non séparable + colle polymère jaune non séparable | 20LAE0102P010 | Sol | BON ETAT | Fr2:Amiante détecté (Chrysotile) |

| PRELEVEMENT : 20LAE0102P010 | | | |
|--|--|---|---|
| Sol | | Fr2:Amiante détecté (Chrysotile) | |
