Rapport de mission de repérage des matériaux et produits contenant de l'amiante avant réalisation de travaux

26 Square Beauregard - APPT 4 77140 NEMOURS

RAPPORT N° :	20LAE0104	Laboratoire d'Analyses :	ITGA
Repérage réalisé le :	20/09/2017	Adresse laboratoire :	3 RUE ARMAND HERPIN LACROIX - CS 46537 35065 RENNES CEDEX
Accompagnateur :		Numéro d'accréditation :	1-5967
Par :	Robin ZENI	Organisme d'assurance professionnelle :	ALLIANZ
N° certificat :	CPDI4037	Adresse assurance :	Direction Opérations Entreprises 5C Esplanade Charles de Gaulle 33081 BORDEAUX CEDEX
Date d'obtention :	20/07/2016	N° de contrat d'assurance :	55897385
Organisme certificateur	I.Cert PARC EDONIA - BAT G - RUE DE LA TERRE VICTORIA - 35760 SAINT GREGOIRE	Date de validité :	31/12/2017

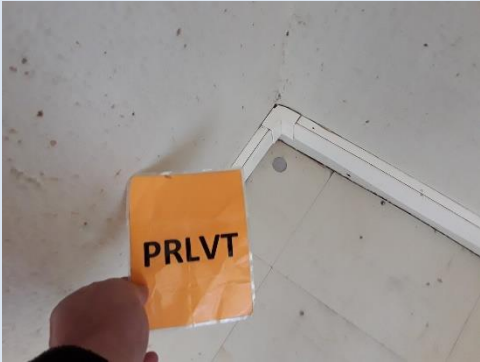
PRELEVEMENT : 20LAE0104P001			
NOM DU CLIENT	NUMERO DU DOSSIER		PIECE OU LOCAL
OPH77	20LAE0104 20/09/2017		Cuisine
ELEMENT	DESCRIPTIF DU LABORATOIRE	DATE DE PRELEVEMENT	NOM DE L'OPERATEUR
Dalle de sol	Dalle dure cassante beige	20/09/2017	ZENI Robin
LOCALISATION		RESULTAT	
Sol		Fr3:Amiante non détecté	
EMPLACEMENT

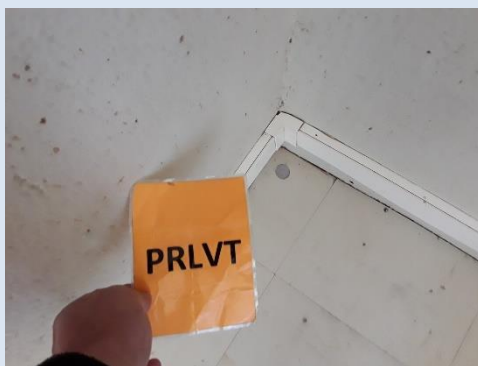
PRELEVEMENT : 20LAE0104P001			
NOM DU CLIENT	NUMERO DU DOSSIER		PIECE OU LOCAL
OPH77	20LAE0104 20/09/2017		Cuisine
ELEMENT	DESCRIPTIF DU LABORATOIRE	DATE DE PRELEVEMENT	NOM DE L'OPERATEUR
Dalle de sol	Matériau compact gris hétérogène	20/09/2017	ZENI Robin
LOCALISATION		RESULTAT	
Sol		Fr2:Amiante non détecté

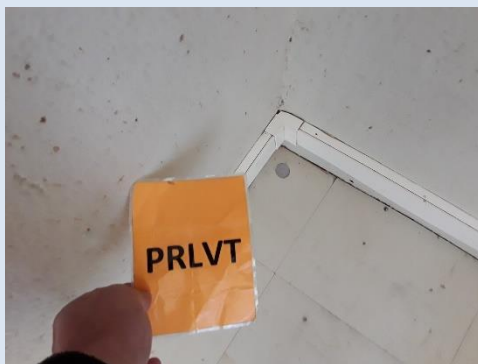
PRELEVEMENT : 20LAE0104P001			
NOM DU CLIENT	NUMERO DU DOSSIER		PIECE OU LOCAL
OPH77	20LAE0104 20/09/2017		Cuisine
ELEMENT	DESCRIPTIF DU LABORATOIRE	DATE DE PRELEVEMENT	NOM DE L'OPERATEUR
Dalle de sol	Colle polymère jaune non séparable + colle bitumineuse noire + ragréage gris non séparable	20/09/2017	ZENI Robin
LOCALISATION		RESULTAT	
Sol		Fr1:Amiante détecté (Chrysotile)

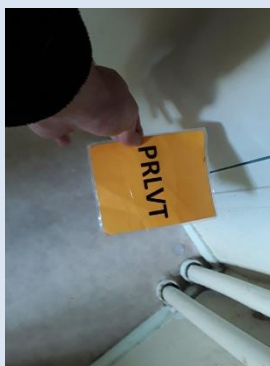
PRELEVEMENT : 20LAE0104P002			
NOM DU CLIENT	NUMERO DU DOSSIER		PIECE OU LOCAL
OPH77	20LAE0104 20/09/2017		Salle de bains
ELEMENT	DESCRIPTIF DU LABORATOIRE	DATE DE PRELEVEMENT	NOM DE L'OPERATEUR
Revêtement souple	Dalle dure cassante marron	20/09/2017	ZENI Robin
LOCALISATION		RESULTAT	
Sols		Fr2:Amiante détecté (Chrysotile)

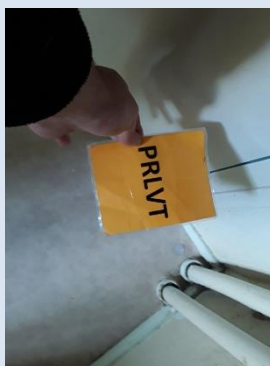
PRELEVEMENT : 20LAE0104P002			
NOM DU CLIENT	NUMERO DU DOSSIER		PIECE OU LOCAL
OPH77	20LAE0104 20/09/2017		Salle de bains
ELEMENT	DESCRIPTIF DU LABORATOIRE	DATE DE PRELEVEMENT	NOM DE L'OPERATEUR
Revêtement souple	Revêtement souple gris + matériau compact gris hétérogène	20/09/2017	ZENI Robin
LOCALISATION		RESULTAT	
Sols		Fr1:Amiante non détecté

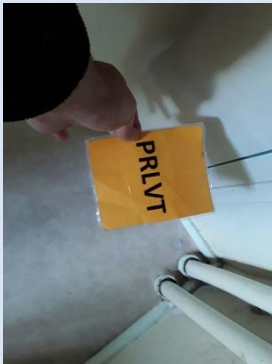
PRELEVEMENT : 20LAE0104P002			
NOM DU CLIENT	NUMERO DU DOSSIER		PIECE OU LOCAL
OPH77	20LAE0104 20/09/2017		Salle de bains
ELEMENT	DESCRIPTIF DU LABORATOIRE	DATE DE PRELEVEMENT	NOM DE L'OPERATEUR
Revêtement souple	Colle polymère jaune non séparable + colle bitumineuse noire + ragréage gris non séparable	20/09/2017	ZENI Robin
LOCALISATION		RESULTAT	
Sols		Fr3:Amiante détecté (Chrysotile)	
EMPLACEMENT

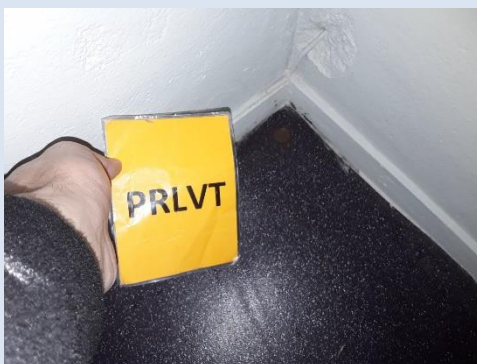
PRELEVEMENT : 20LAE0104P003			
NOM DU CLIENT	NUMERO DU DOSSIER		PIECE OU LOCAL
OPH77	20LAE0104 20/09/2017		Entrée
ELEMENT	DESCRIPTIF DU LABORATOIRE	DATE DE PRELEVEMENT	NOM DE L'OPERATEUR
Revêtement souple	Revêtement souple marron + matériau compact gris hétérogène	20/09/2017	ZENI Robin
LOCALISATION		RESULTAT	
Sol		Fr1:Amiante non détecté

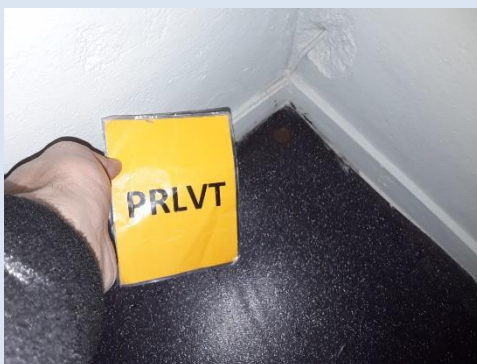
PRELEVEMENT : 20LAE0104P003			
NOM DU CLIENT	NUMERO DU DOSSIER		PIECE OU LOCAL
OPH77	20LAE0104 20/09/2017		Entrée
ELEMENT	DESCRIPTIF DU LABORATOIRE	DATE DE PRELEVEMENT	NOM DE L'OPERATEUR
Revêtement souple	Colle bitumineuse noire + ragréage gris non séparable	20/09/2017	ZENI Robin
LOCALISATION		RESULTAT	
Sol		Fr3:Amiante détecté (Chrysotile)

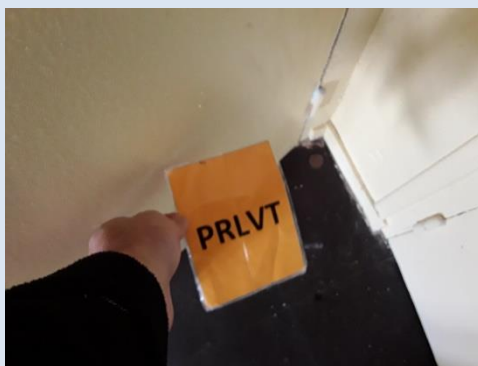
PRELEVEMENT : 20LAE0104P004			
NOM DU CLIENT	NUMERO DU DOSSIER		PIECE OU LOCAL
OPH77	20LAE0104 20/09/2017		Chambre 1
ELEMENT	DESCRIPTIF DU LABORATOIRE	DATE DE PRELEVEMENT	NOM DE L'OPERATEUR
Dalle de sol	Dalle dure cassante marron	20/09/2017	ZENI Robin
LOCALISATION		RESULTAT	
Sols		Fr1:Amiante détecté (Chrysotile)

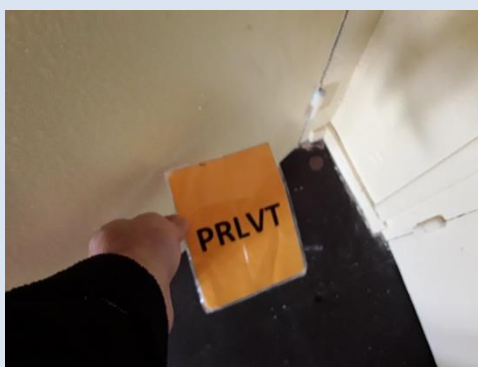
PRELEVEMENT : 20LAE0104P004			
NOM DU CLIENT	NUMERO DU DOSSIER		PIECE OU LOCAL
OPH77	20LAE0104 20/09/2017		Chambre 1
ELEMENT	DESCRIPTIF DU LABORATOIRE	DATE DE PRELEVEMENT	NOM DE L'OPERATEUR
Dalle de sol	Ragréage gris hétérogène	20/09/2017	ZENI Robin
LOCALISATION		RESULTAT	
Sols		Fr3:Amiante non détecté

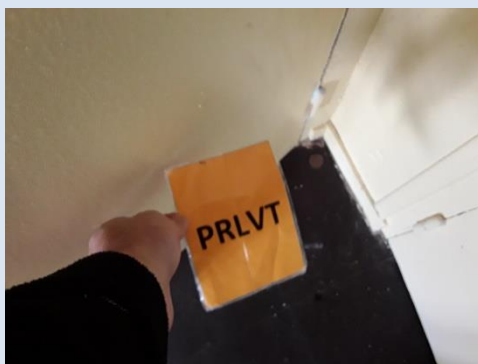
PRELEVEMENT : 20LAE0104P004			
NOM DU CLIENT	NUMERO DU DOSSIER		PIECE OU LOCAL
OPH77	20LAE0104 20/09/2017		Chambre 1
ELEMENT	DESCRIPTIF DU LABORATOIRE	DATE DE PRELEVEMENT	NOM DE L'OPERATEUR
Dalle de sol	Colle bitumineuse noire	20/09/2017	ZENI Robin
LOCALISATION		RESULTAT	
Sols		Fr2:Amiante détecté (Chrysotile)

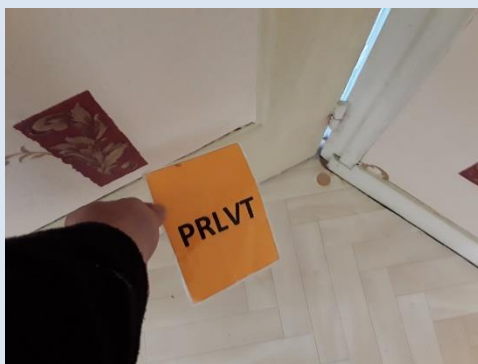
PRELEVEMENT : 20LAE0104P005			
NOM DU CLIENT	NUMERO DU DOSSIER		PIECE OU LOCAL
OPH77	20LAE0104 20/09/2017		Séjour
ELEMENT	DESCRIPTIF DU LABORATOIRE	DATE DE PRELEVEMENT	NOM DE L'OPERATEUR
Revêtement souple	Revêtement souple beige + colle polymère jaune non séparable + ragréage gris + matériau compact gris hétérogène	20/09/2017	ZENI Robin
LOCALISATION		RESULTAT	
Sol		Amiante non détecté

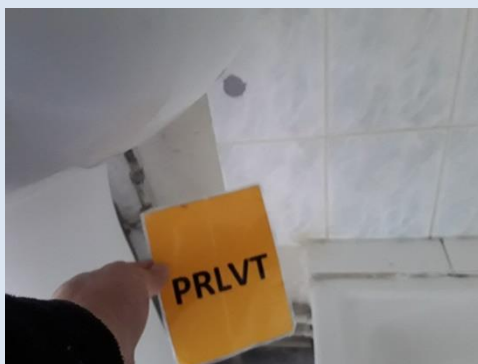
PRELEVEMENT : 20LAE0104P006			
NOM DU CLIENT	NUMERO DU DOSSIER		PIECE OU LOCAL
OPH77	20LAE0104 20/09/2017		Salle de bains
ELEMENT	DESCRIPTIF DU LABORATOIRE	DATE DE PRELEVEMENT	NOM DE L'OPERATEUR
Faïence 1	Colle beige + couche plâtreuse blanche non séparable + carrelage	20/09/2017	ZENI Robin
LOCALISATION		RESULTAT	
Mur B		Amiante non détecté

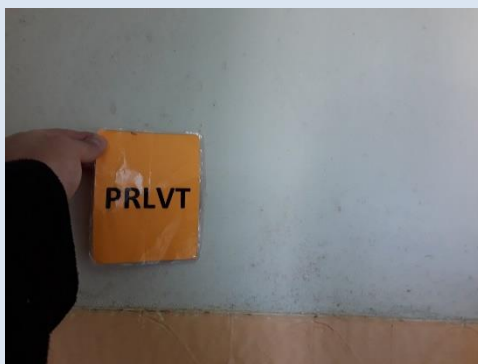
PRELEVEMENT : 20LAE0104P007			
NOM DU CLIENT	NUMERO DU DOSSIER		PIECE OU LOCAL
OPH77	20LAE0104 20/09/2017		Cuisine
ELEMENT	DESCRIPTIF DU LABORATOIRE	DATE DE PRELEVEMENT	NOM DE L'OPERATEUR
Peinture	Enduit beige en vrac + peinture non séparable	20/09/2017	ZENI Robin
LOCALISATION		RESULTAT	
Mur C		Amiante non détecté

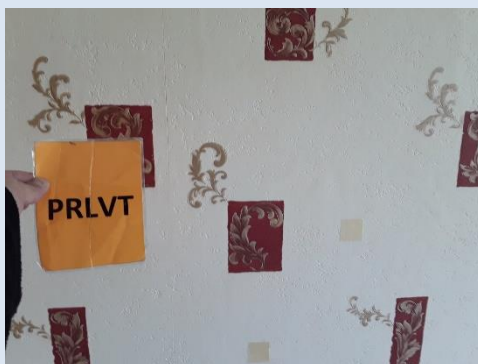
PRELEVEMENT : 20LAE0104P010			
NOM DU CLIENT	NUMERO DU DOSSIER		PIECE OU LOCAL
OPH77	20LAE0104 20/09/2017		Séjour
ELEMENT	DESCRIPTIF DU LABORATOIRE	DATE DE PRELEVEMENT	NOM DE L'OPERATEUR
Peinture	Enduit plâtreux blanc + peinture non séparable + papier peint	20/09/2017	ZENI Robin
LOCALISATION		RESULTAT	
Mur B		Amiante non détecté

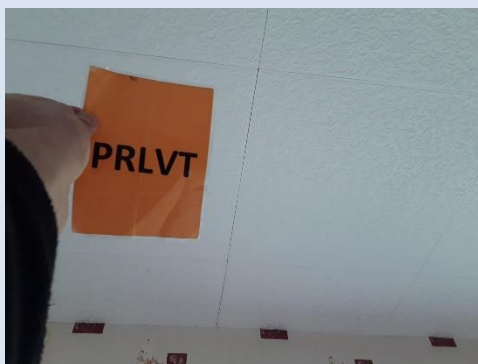
PRELEVEMENT : 20LAE0104P011			
NOM DU CLIENT	NUMERO DU DOSSIER		PIECE OU LOCAL
OPH77	20LAE0104 20/09/2017		Séjour
ELEMENT	DESCRIPTIF DU LABORATOIRE	DATE DE PRELEVEMENT	NOM DE L'OPERATEUR
Dalle de polystyrènes	Enduit plâtreux blanc en vrac + peinture non séparable	20/09/2017	ZENI Robin
LOCALISATION		RESULTAT	
Plafonds		Amiante non détecté

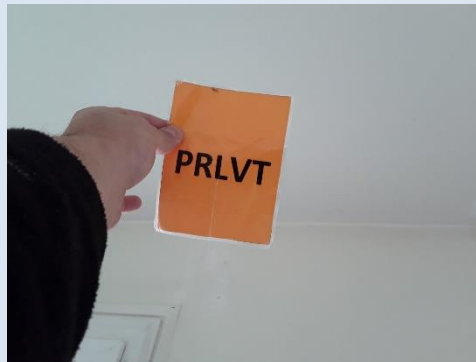
PRELEVEMENT : 20LAE0104P012			
NOM DU CLIENT	NUMERO DU DOSSIER		PIECE OU LOCAL
OPH77	20LAE0104 20/09/2017		Salon
ELEMENT	DESCRIPTIF DU LABORATOIRE	DATE DE PRELEVEMENT	NOM DE L'OPERATEUR
Enduit béton	Colle polymère beige + polystyrène expansé (billes) blanc	20/09/2017	ZENI Robin
LOCALISATION		RESULTAT	
Plafonds		Amiante non détecté	
EMPLACEMENT
